金寨县 100MW 光伏扶贫电站项目

水土保持监测总结报告

监测单位：安徽鑫成水利规划设计有限公司

2021 年 11 月

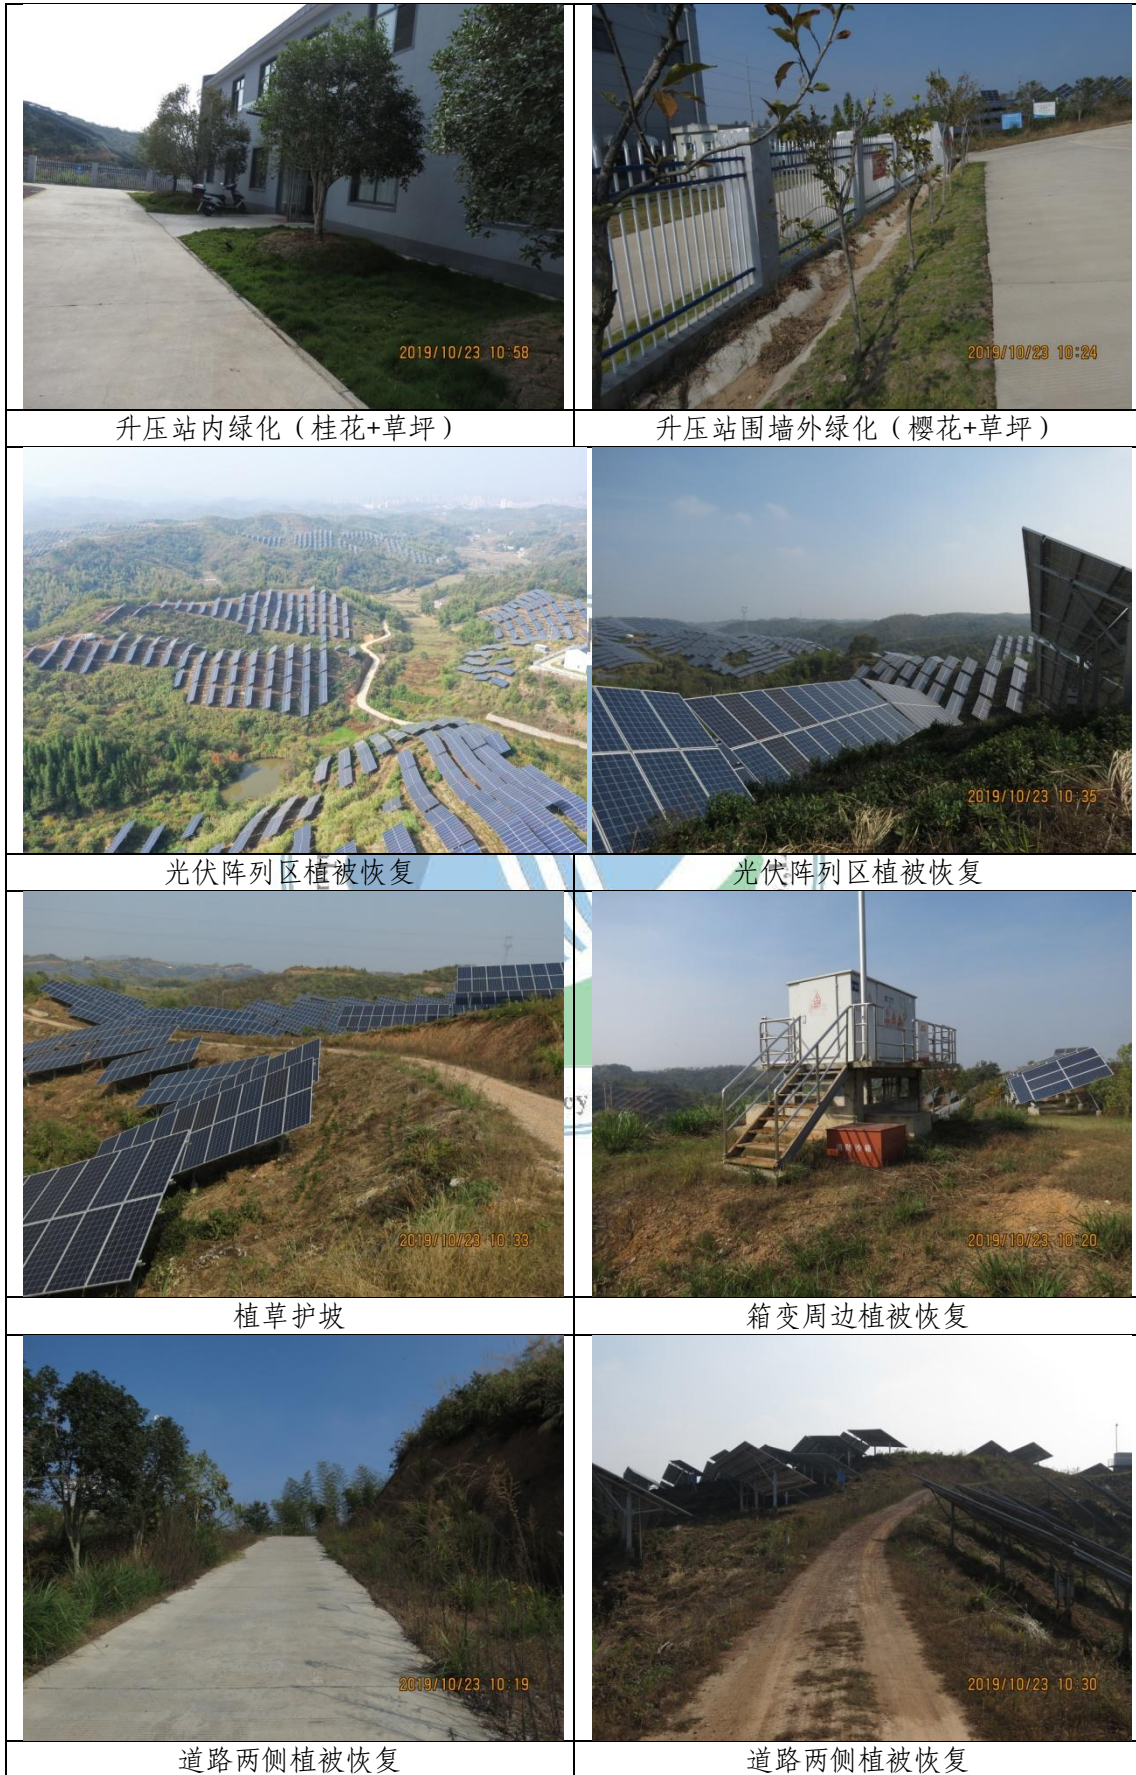
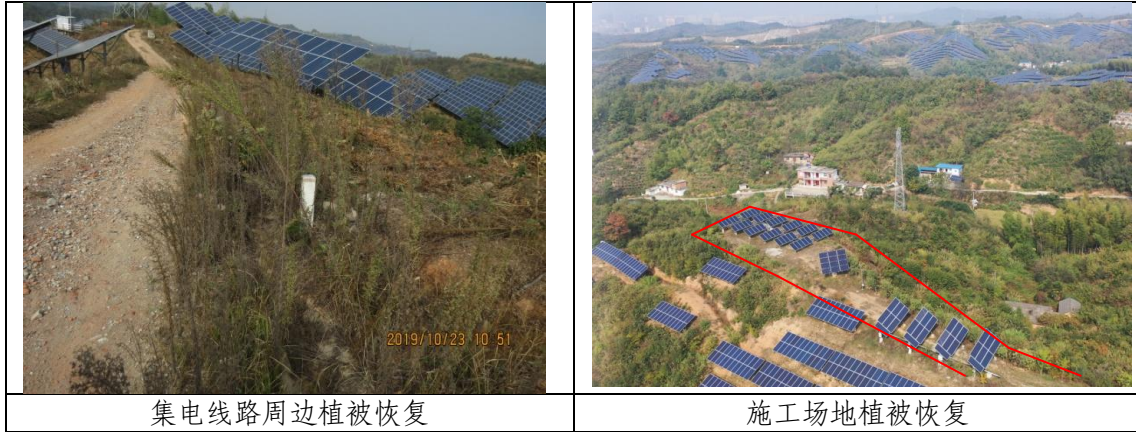
项目区植物措施实施前进行了土地整治，保证了植物措施的成活率，植物措施总体质量合格，现状长势良好，后期需加强植物措施养护管护工作。

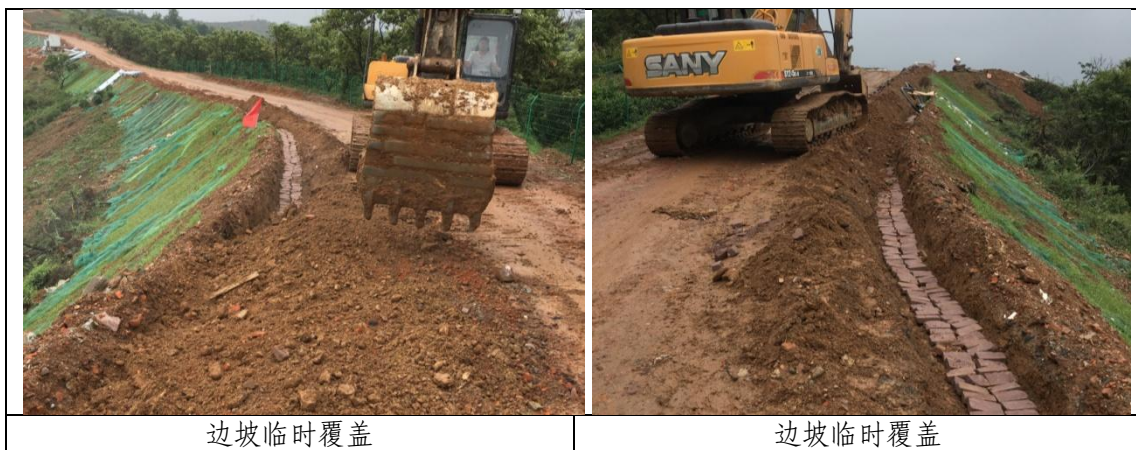
工程建设过程中按照方案要求对项目区布设了临时措施。本项目实际完成的水土保持临时措施工程量见表 4.3。
