金寨汇金投资有限公司
金寨县 100MW 光伏扶贫电站项目
水土保持设施验收报告

建设单位：金寨汇金投资有限公司

编制单位：安徽鑫成水利规划计有限公司

2021 年 11 月

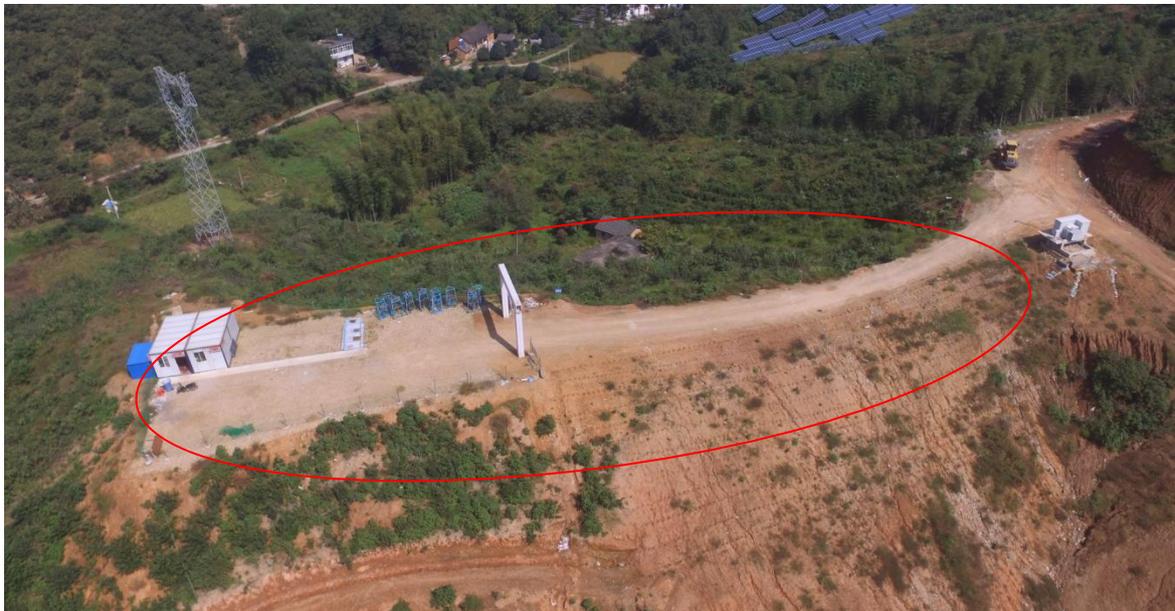
施工场地（施工期）

施工场地布设在升压站北侧，位于红线范围内，作为临时办公场地。本工程租用当地民房作为施工生活区，设备及材料临时堆放至光伏场区内，升压站的小型施工场地布设在升压站永久占地范围的空闲地上，不再另行征占地。
