青阳九华佛国温泉综合开发项目（一期）
水土保持监测总结报告

建设单位：安徽九华温泉开发有限公司

监测单位：安徽鑫成水利规划设计有限公司

2021年10月

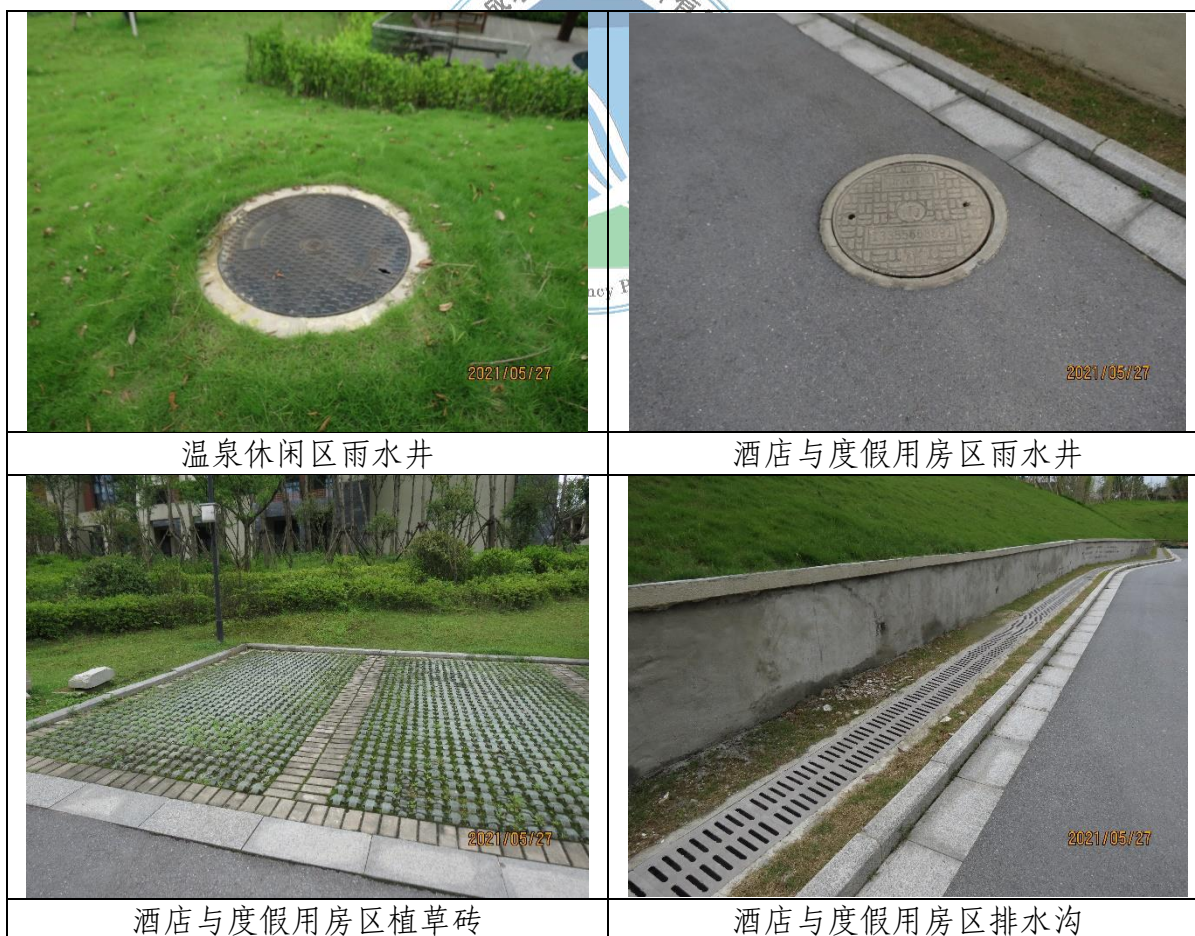
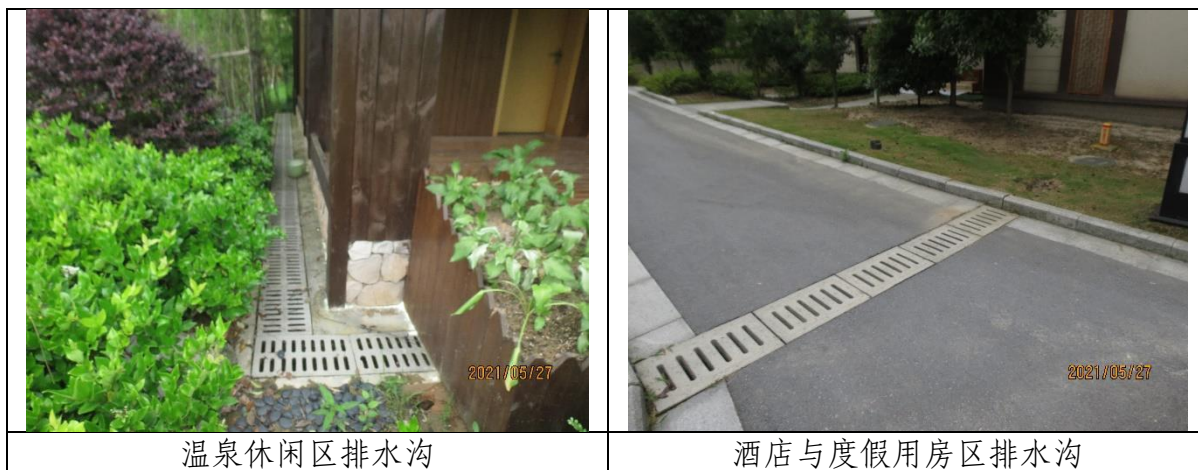
温泉休闲区排水沟

酒店与度假用房区排水沟
