台嘉蚌埠玻璃纤维有限公司
年产 8 万吨电子级玻璃纤维项目（一期）
水土保持设施验收报告

建设单位：台嘉蚌埠玻璃纤维有限公司

编制单位：安徽鑫成水利规划设计有限公司

2022 年 6 月

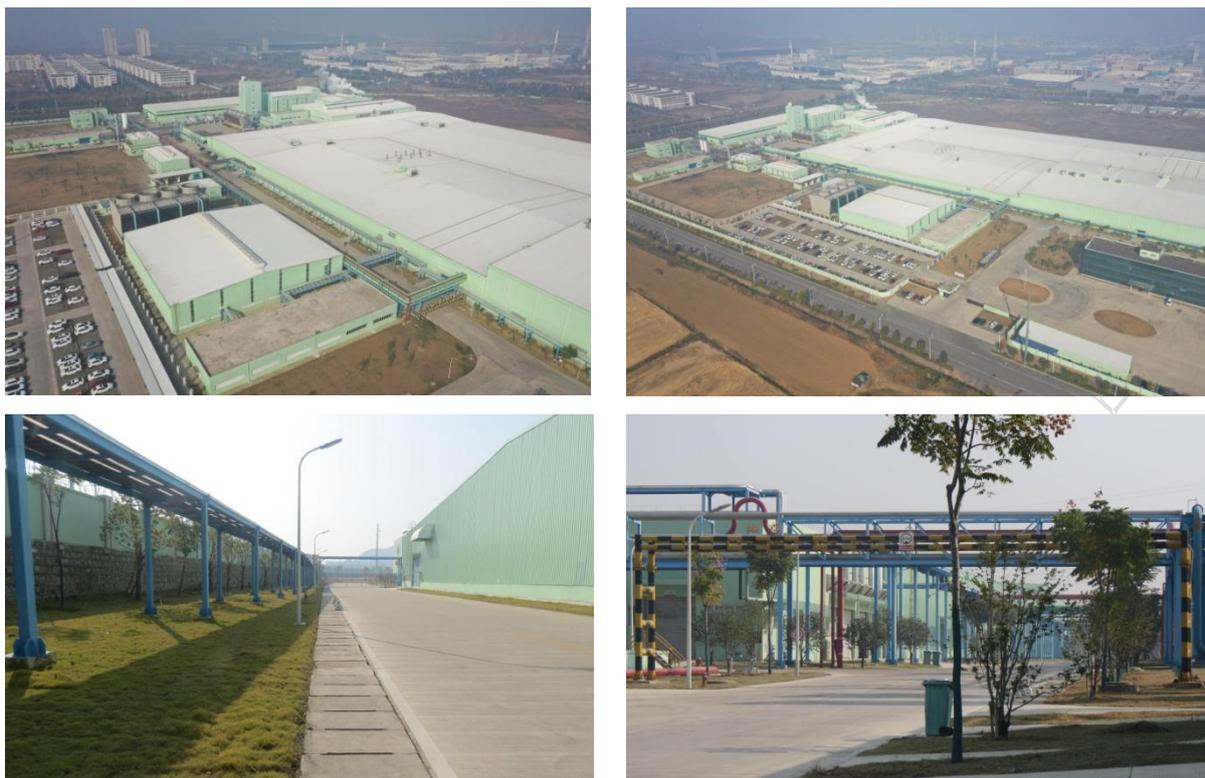
图 1.2 已建工程区现状

主要包括围墙内一期建设的池窑拉丝车间、综合原料库、原料配料楼、制品车间、烟囱、绿化、道路广场等，总占地面积 21.69hm²。

根据项目景观规划设计，本项目在围墙内建构筑物、道路周边未硬化区域进行景观绿化，一期工程绿化率为 13.6%，绿化面积 2.95hm²；围墙退让红线绿化由市政建设，绿化面积 2.11hm²；二期预留用地采取撒播草籽进行临时防护，临时绿化面积 12.01hm²。

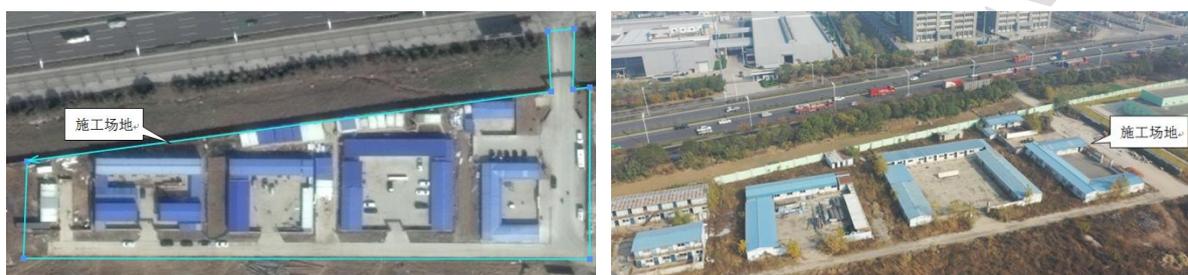
图 1.3 施工生产生活区现状

根据现场调查及遥感影像，本项目施工过程中在红线内二期预留用地内布置 1 处施工场地，主要为施工项目部、生活办公区域，总占地 1.22hm^2 ，现状施工场地未拆除，与二期项目统筹考虑，用于二期建设的施工场地。

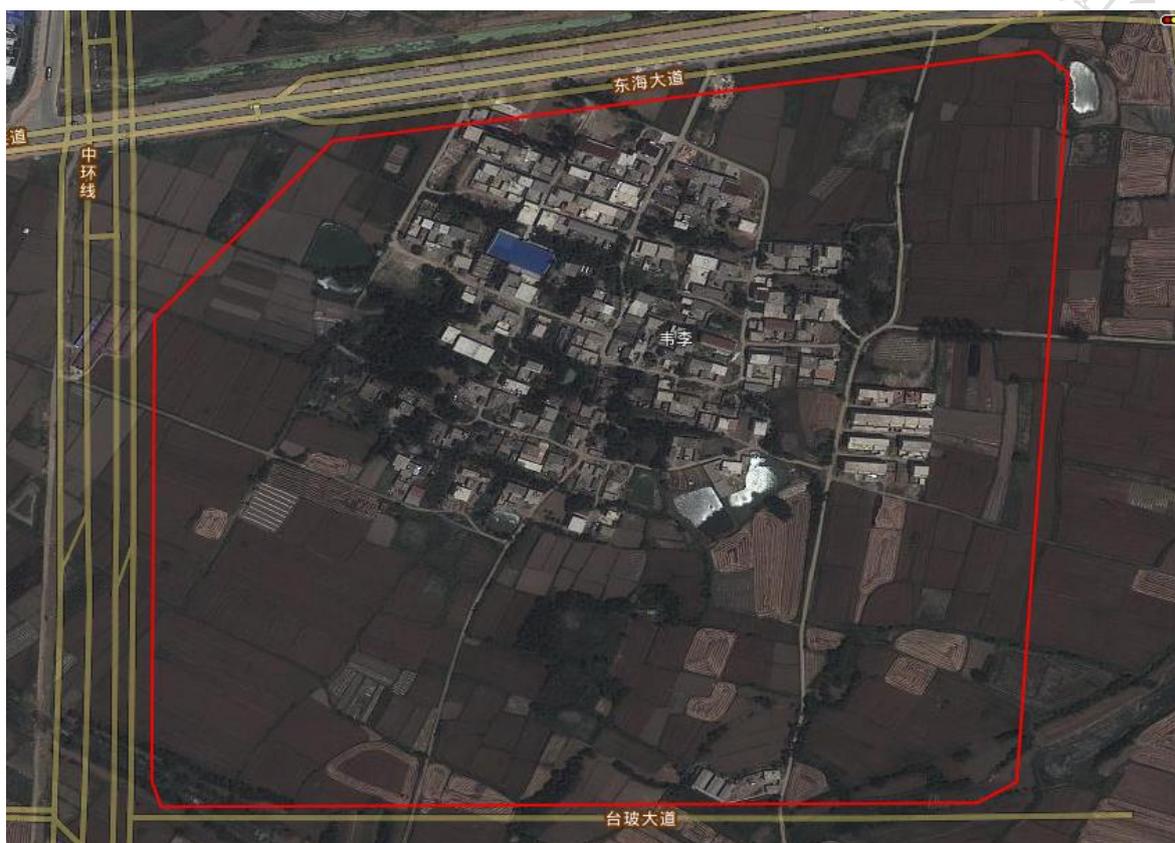
图 1.4 项目区原地形地貌图

项目地属淮河南岸丘陵地貌，原土地类型为耕地、住宅用地，平均地面高程约在 28.74~30.62m 之间。
