瀚林银座苑（东区）项目

水土保持监测总结报告

建设单位：安徽瀚华房地产开发有限公司

监测单位：安徽鑫成水利规划设计有限公司

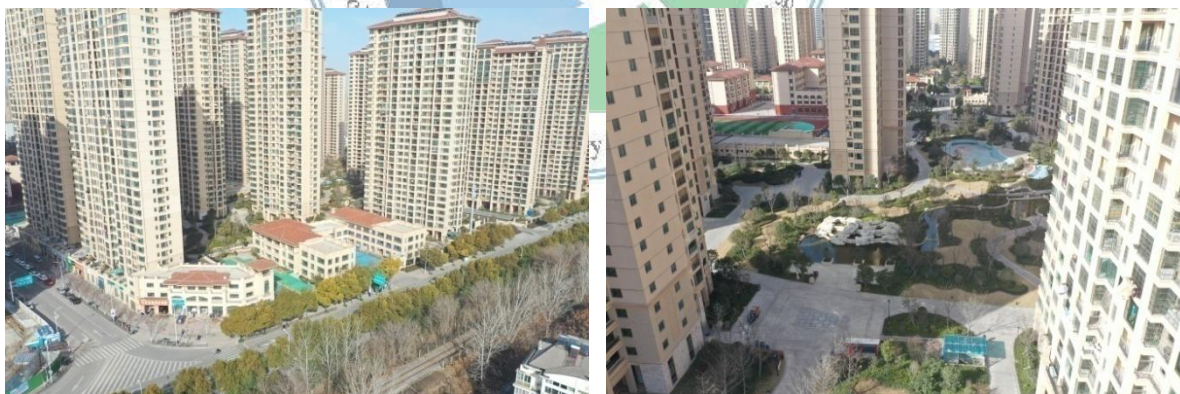
项目区现状

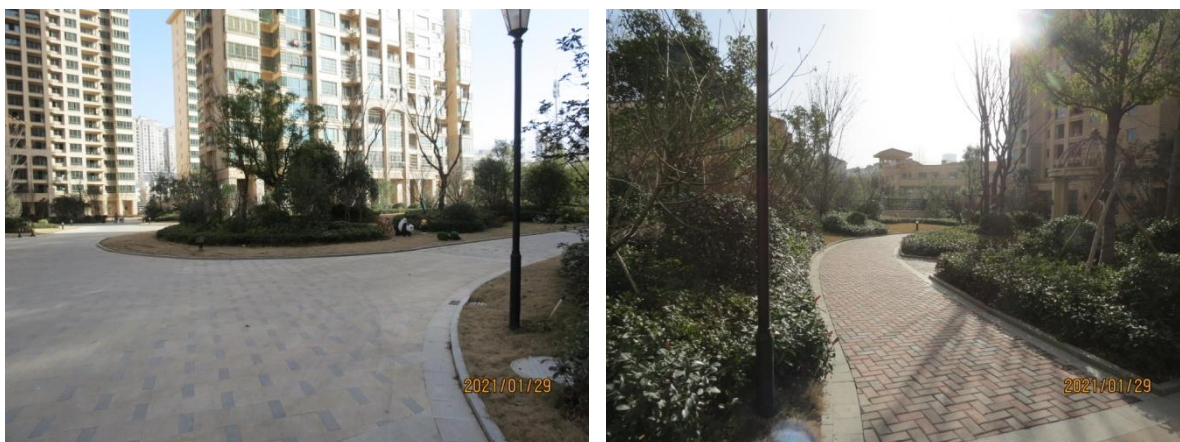
小区内道路

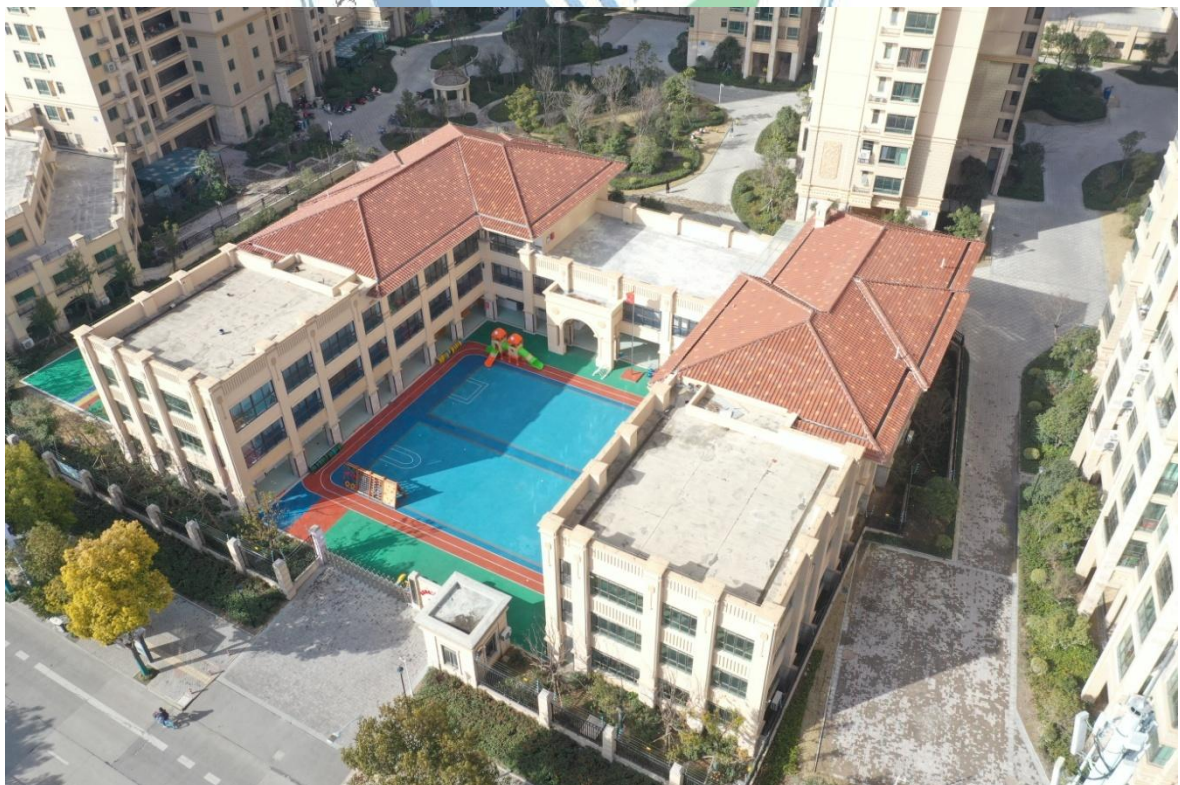
幼儿园现状

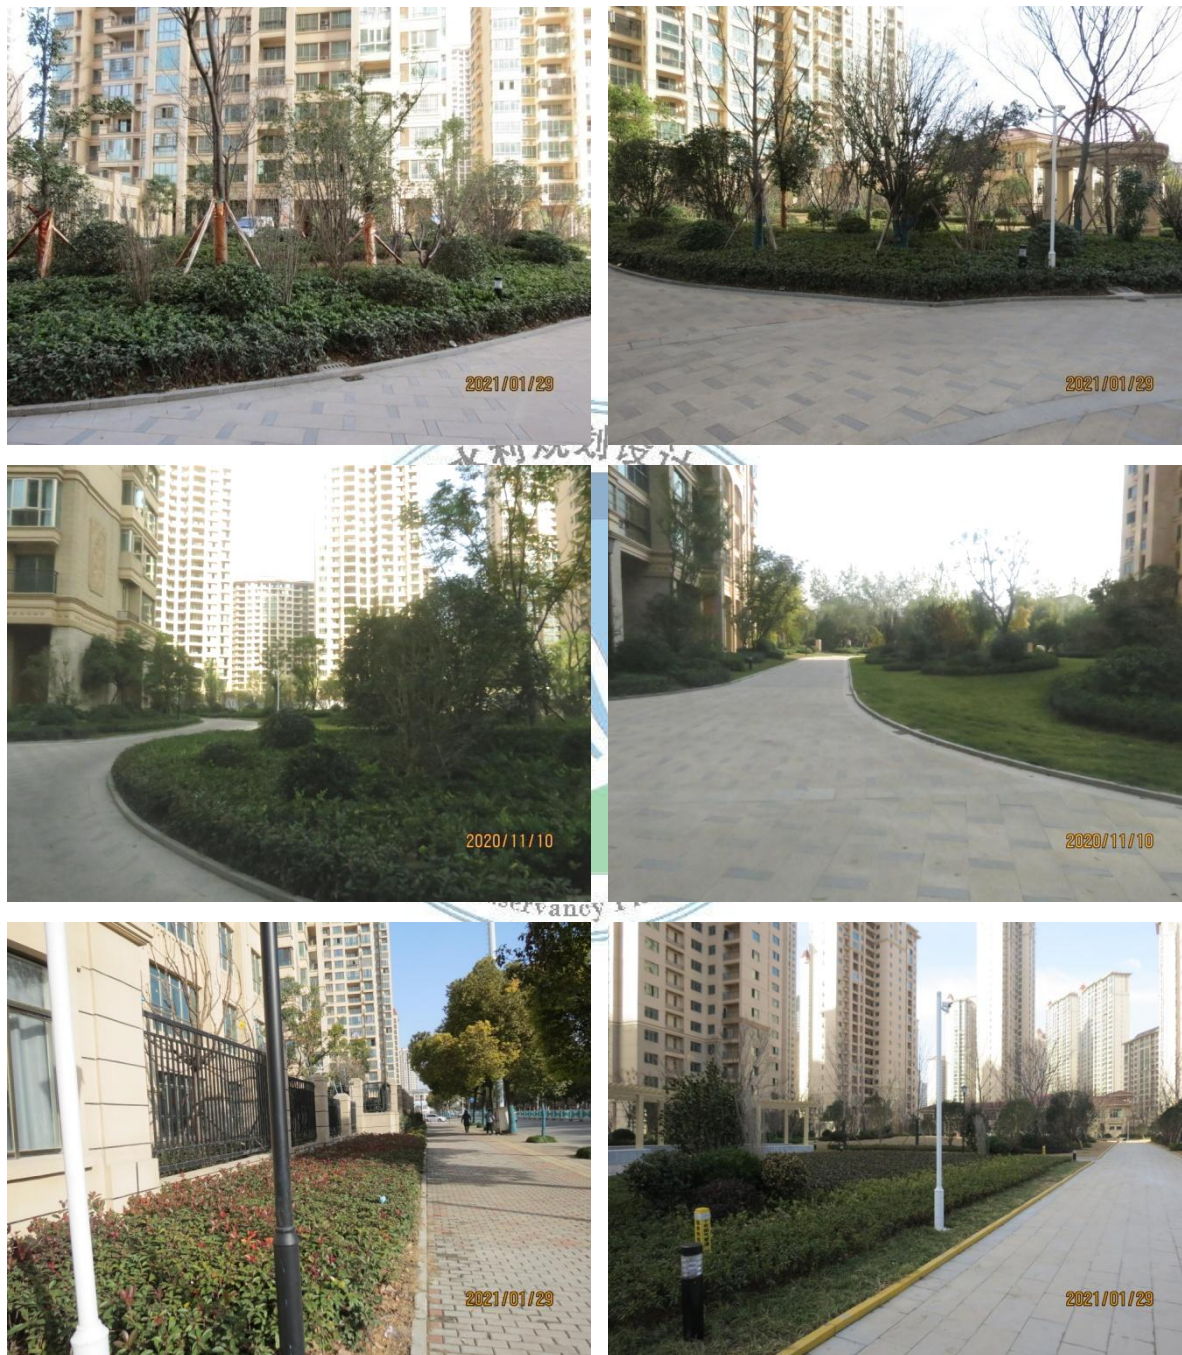
项目区景观绿化

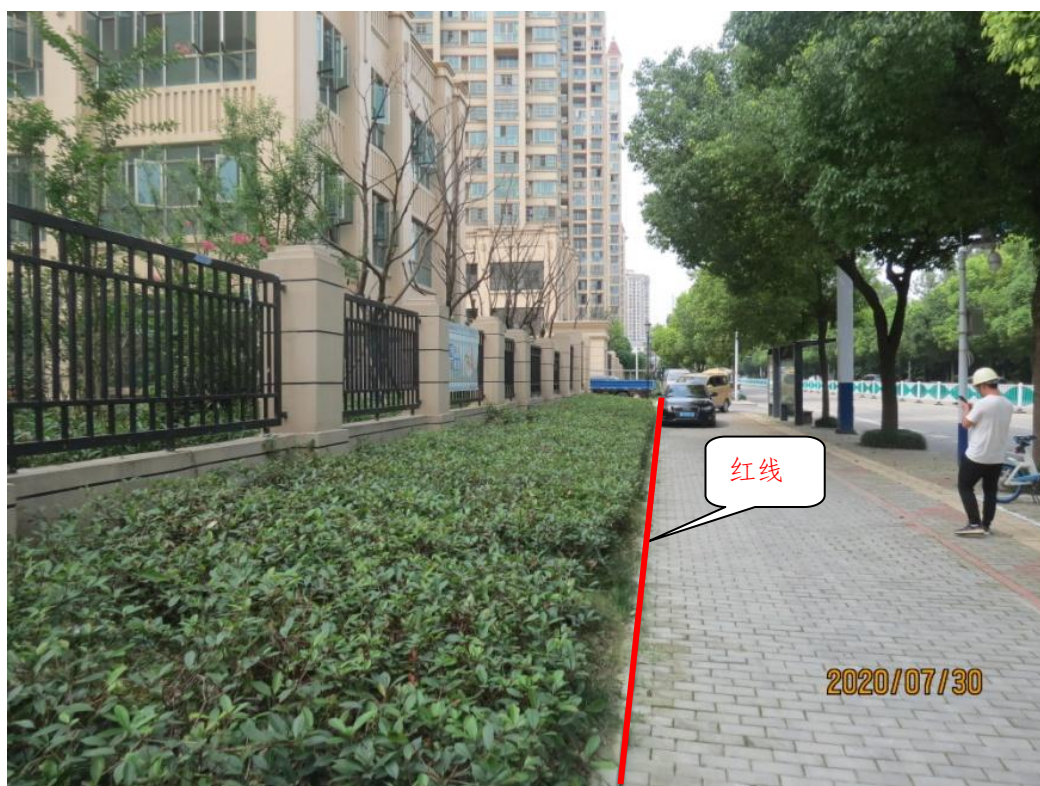
项目东侧围墙退红线处现状

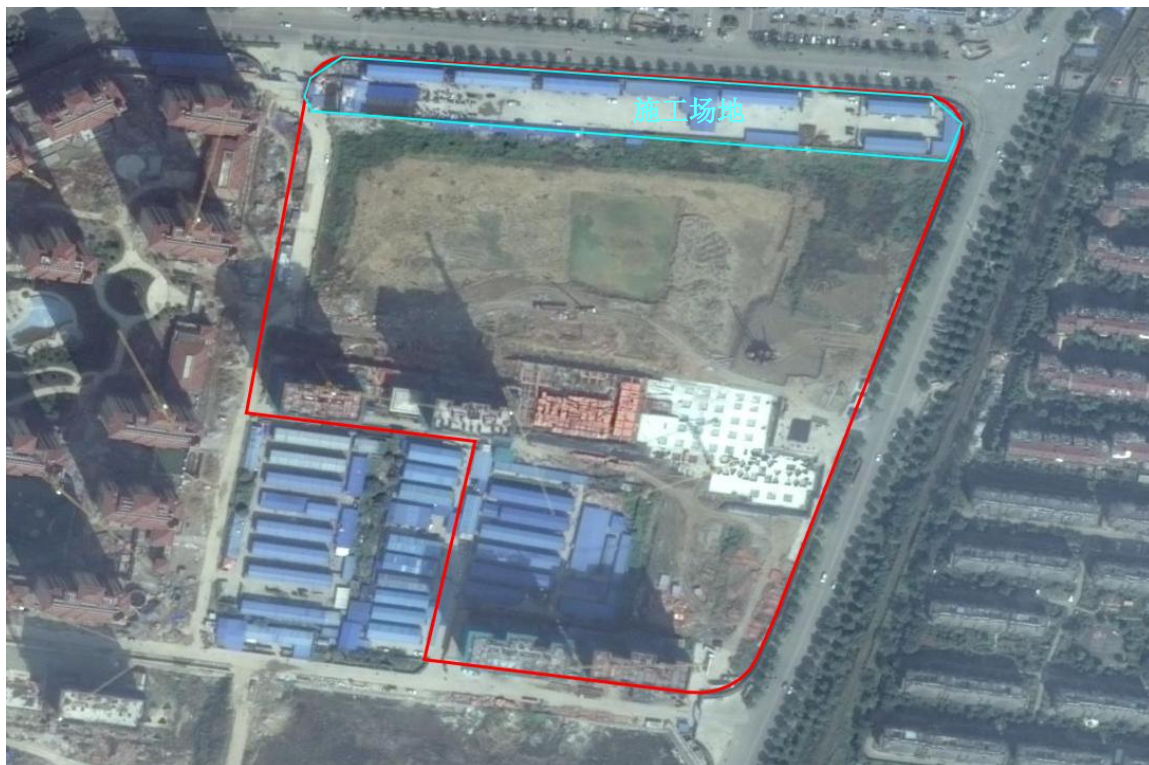
2015年10月遥感影像

根据现场调查，本工程施工时，瀚林银座苑（西区）项目施工生产生活区布置在本项目红线内北侧，总占地为 1.02hm^2 ，本项目开工时直接利用，作为本项目施工生产生活区，现已拆除。
