肥西县上派镇馆驿安置点棚户区改造项目

水土保持设施验收报告

建设单位：肥西县城乡建设投资（集团）有限公司

编制单位：安徽鑫成水利规划设计有限公司

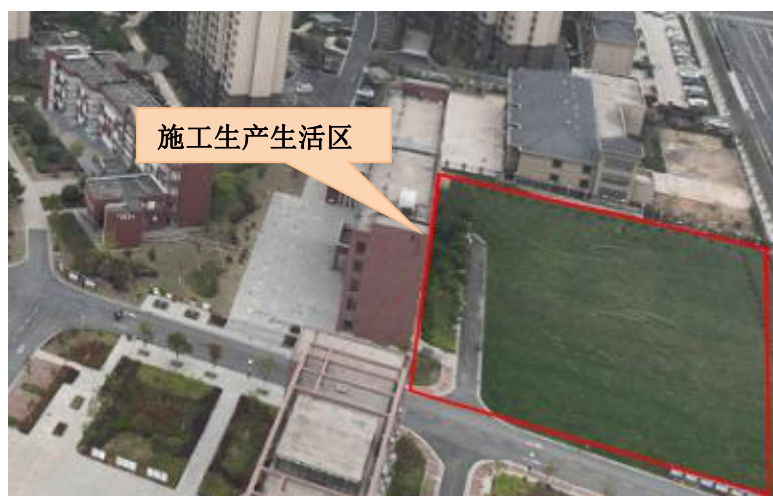
图 1.2 施工生产生活区现场照片（2023 年 3 月）

根据主体施工总体布置，项目区外东北角布设一处施工生产生活区，施工生产生活区占地面积 1200m²。施工场地主要作为安装场、机械存放地、材料仓库、拌和场、临时堆料场、预制场等，施工生活区租用当地民房。截至目前，施工生产生活区已经恢复原有用地类型。
