五河县怀洪新河香涧湖段园集大桥工程
水土保持设施验收评估报告

建设单位：五河县交通运输局

编制单位：安徽鑫成水利规划设计有限公司

2023年5月

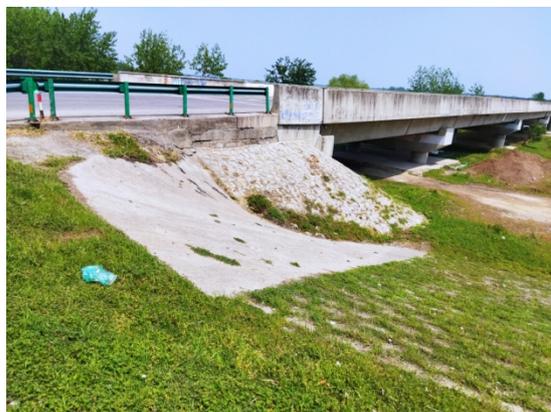
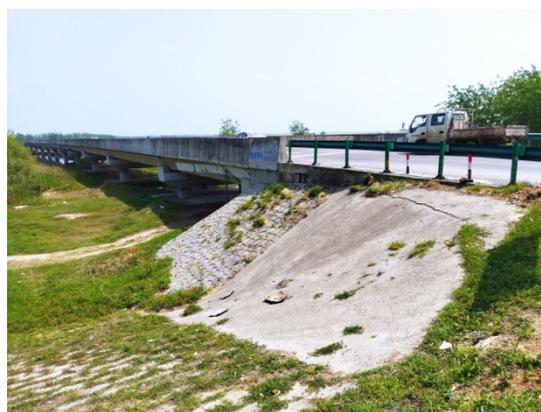
边坡防护（2023 年 4 月 22 日）

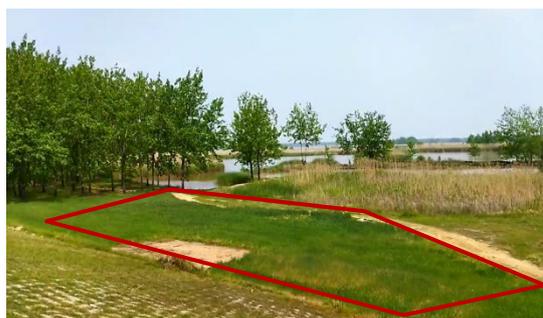
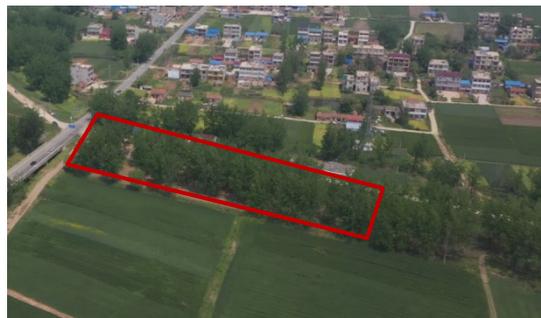
施工临建工程区植被已恢复（2023 年 4 月 22 日）

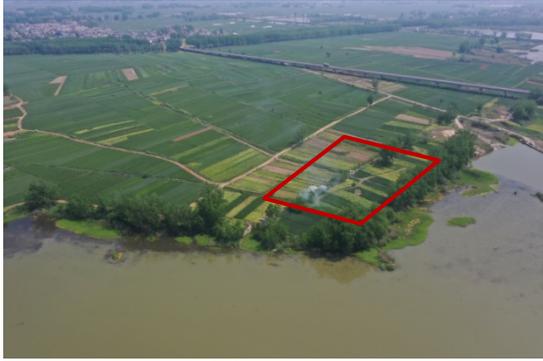
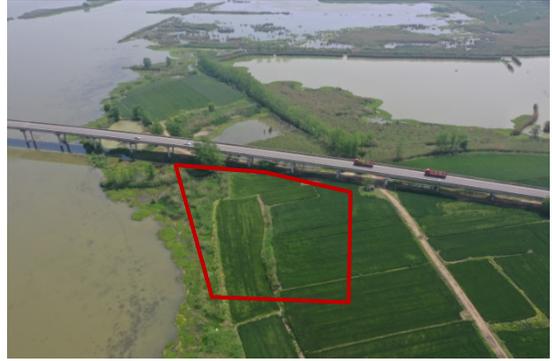
取土区已种植庄稼（2023年4月22日）

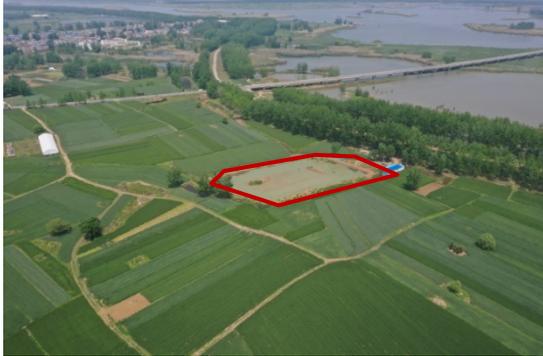
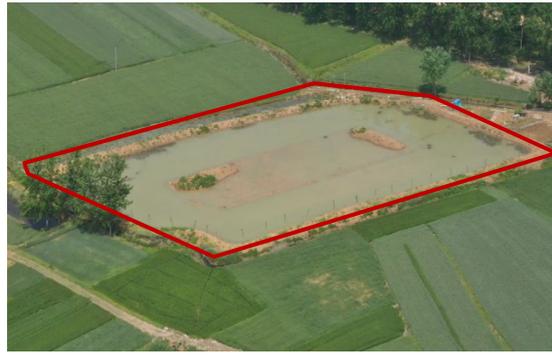
弃土区现状为坑塘（2023年4月22日）

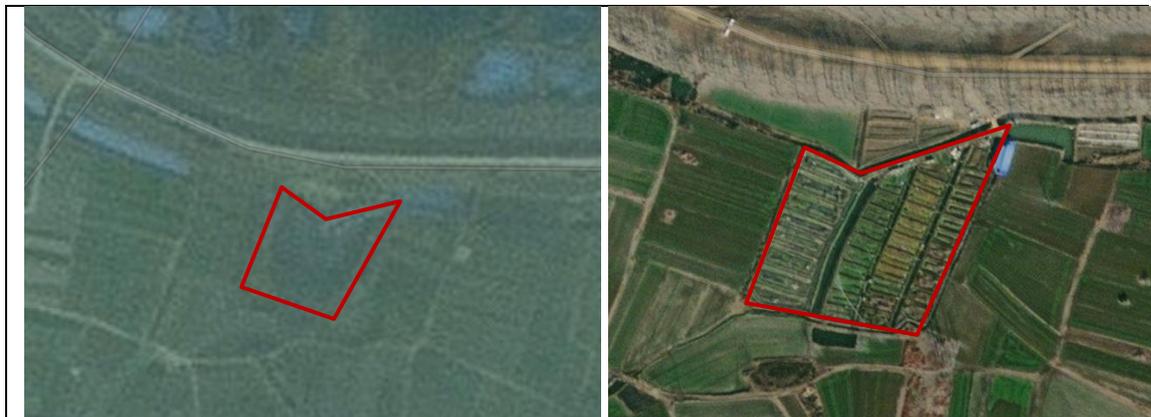
弃土场遥感卫星、现场照片详见图 5.3-1。

本工程实际布设弃土场 1 处，位于大桥终点堤后坑塘，占地 0.37hm²，弃土量 0.88 万 m³。弃土场平均深度 2.5m，无堆高，危害程度无危害；未发现选址存在制约性因素，截止目前，未发现不利于弃土场稳定的因素。

弃土前历史影像（2011 年 1 月）

弃土后现状影像（2023 年 4 月）
