上派镇新四十埠安置点二期项目

# 水土保持设施验收报告

建设单位：肥西县城乡建设投资（集团）有限公司

编制单位：安徽鑫成水利规划设计有限公司

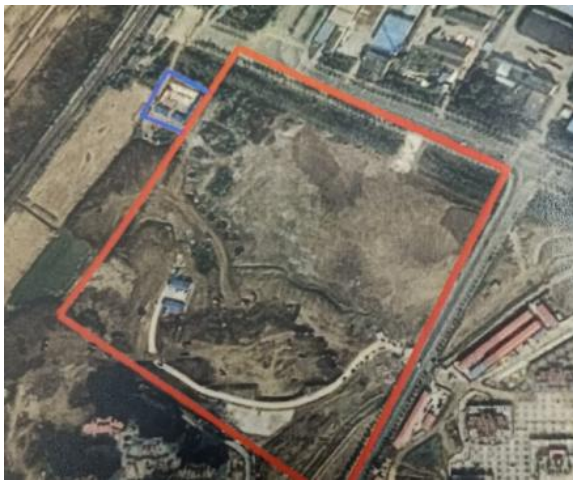
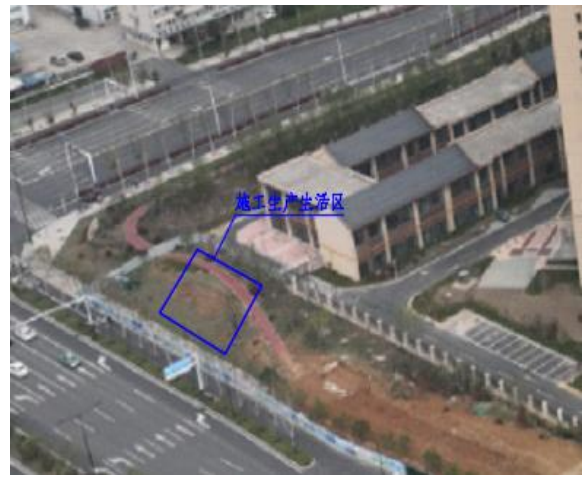
图 1.2 施工生产生活区影像对比图

根据主体施工总体布置，项目区外西北角布设一处施工生产生活区，施工生产生活区占地面积 0.15hm<sup>2</sup>。施工场地主要作为安装场、机械存放地、材料仓库、拌和场、临时堆料场、预制场等，施工生活区租用当地民房。施工结束后，建设单位恢复施工生产生活区原有占地类型，并且撒播草籽。后该区域用于城市绿地的建设。
