荣盛华府二区项目（9#地块）

水土保持设施验收报告

建设单位：蚌埠荣盛祥云房地产开发有限公司

编制单位：安徽鑫成水利规划设计有限公司

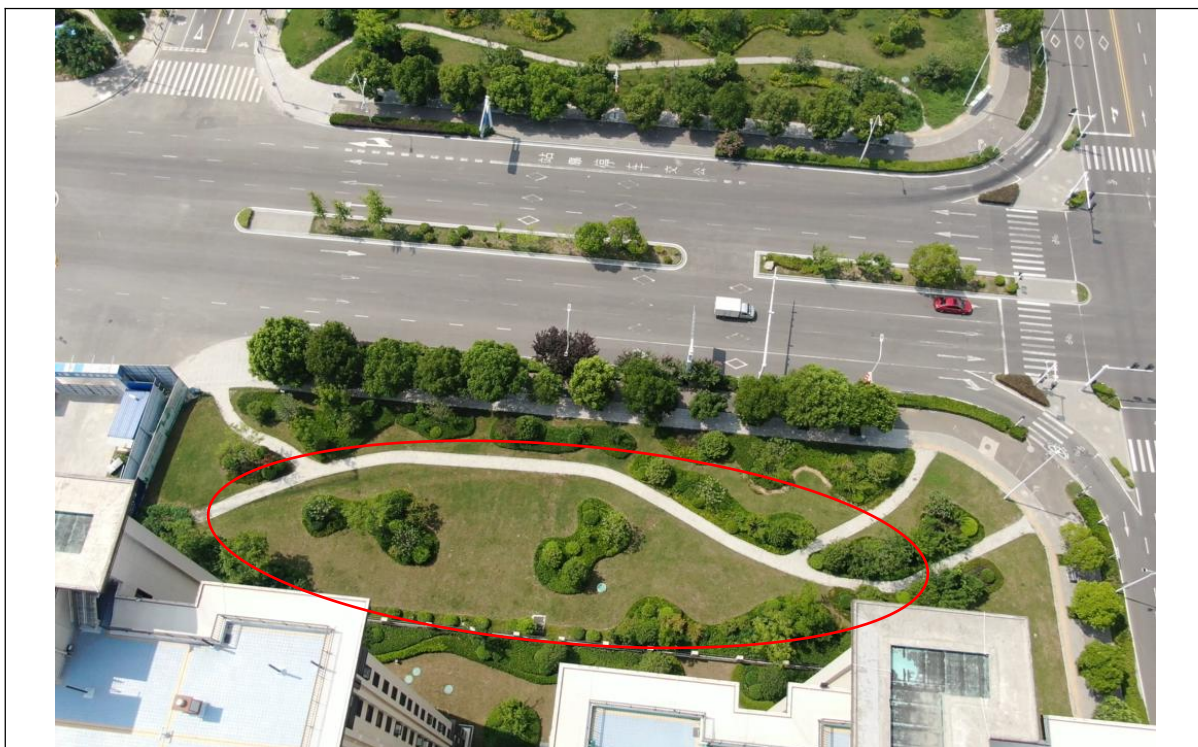
1#施工生产生活区位于 9#地块北侧位于红线外代建市政工程区域，占地 0.11hm²，现状，已拆除临建设施，建设为市政绿地和人行步道，移交给市政。2#施工生产生活区位于 7#地块东侧，占地 0.13hm²，现状已拆除，不在本次验收范围。3#施工生产生活区位于 8#地块东侧，占地 0.39hm²，现状未拆除，作为 7#、8#地块施工的施工生产生活区。

1#施工生产生活区现状

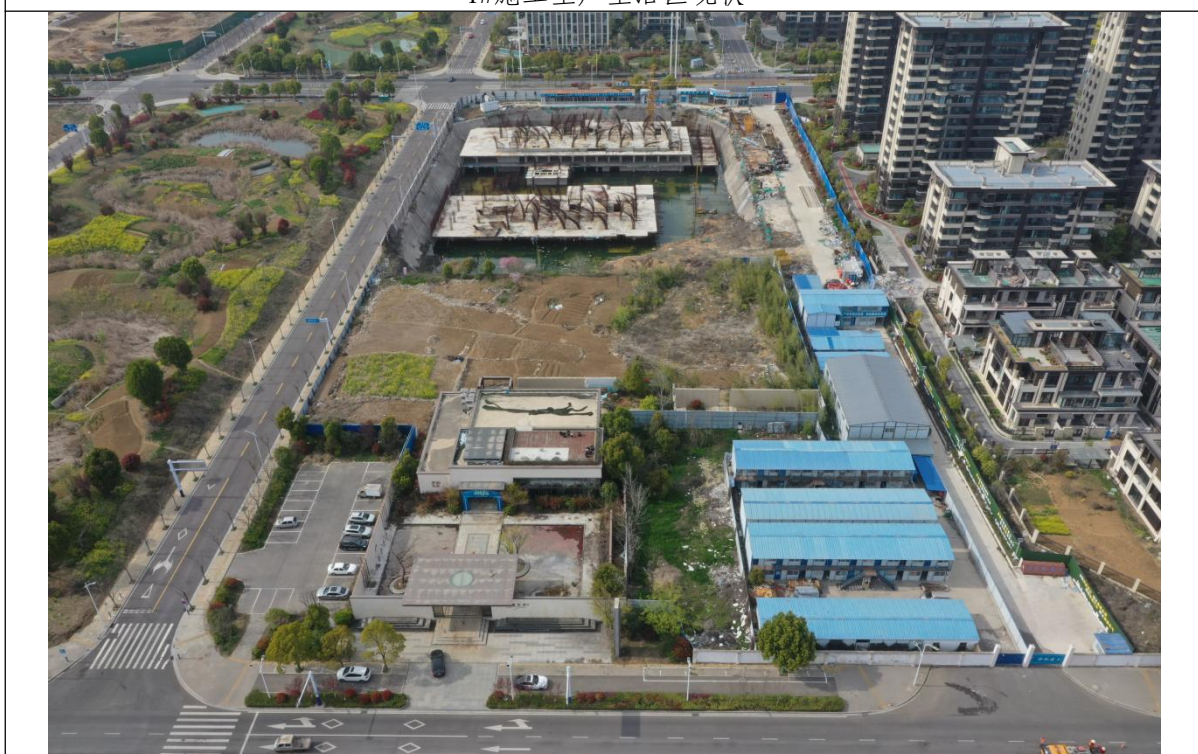
2#、3#施工生产生活区现状
