固镇碧桂园项目

# 水土保持设施验收报告

建设单位：固镇碧盈房地产开发有限公司

编制单位：安徽鑫成水利规划设计有限公司

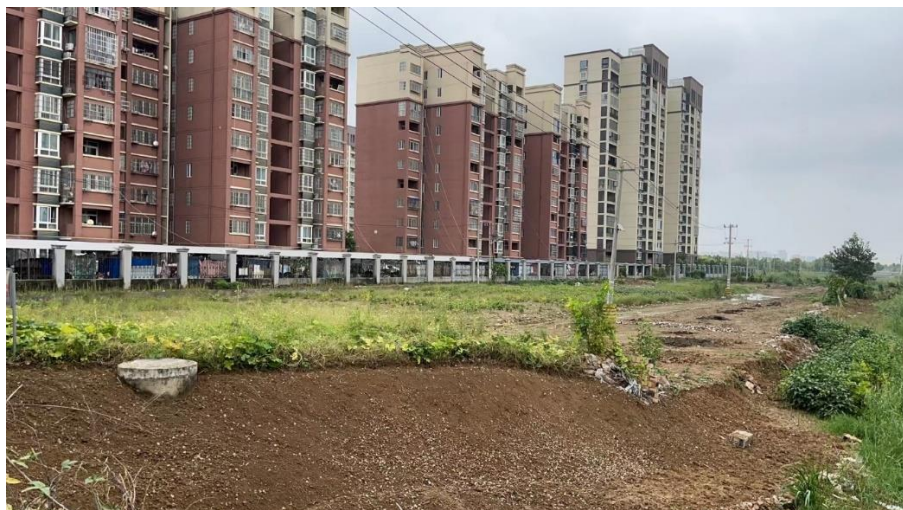
图 1.2 施工生产生活区现状

本工程施工生产生活区设置在红线外，位于濠城路（规划）北侧，主要用于工人临时住房，占地类型为其他用地，占地面积 0.46hm<sup>2</sup>，现阶段临建已拆除并撒播草籽 0.20hm<sup>2</sup>，临时占地已交还社区，详见附件 11。
