一期 8GW 高效太阳能组件生产项目

水土保持设施验收报告

建设单位：晶科能源（肥东）有限公司

编制单位：安徽康菲尔检测科技有限公司

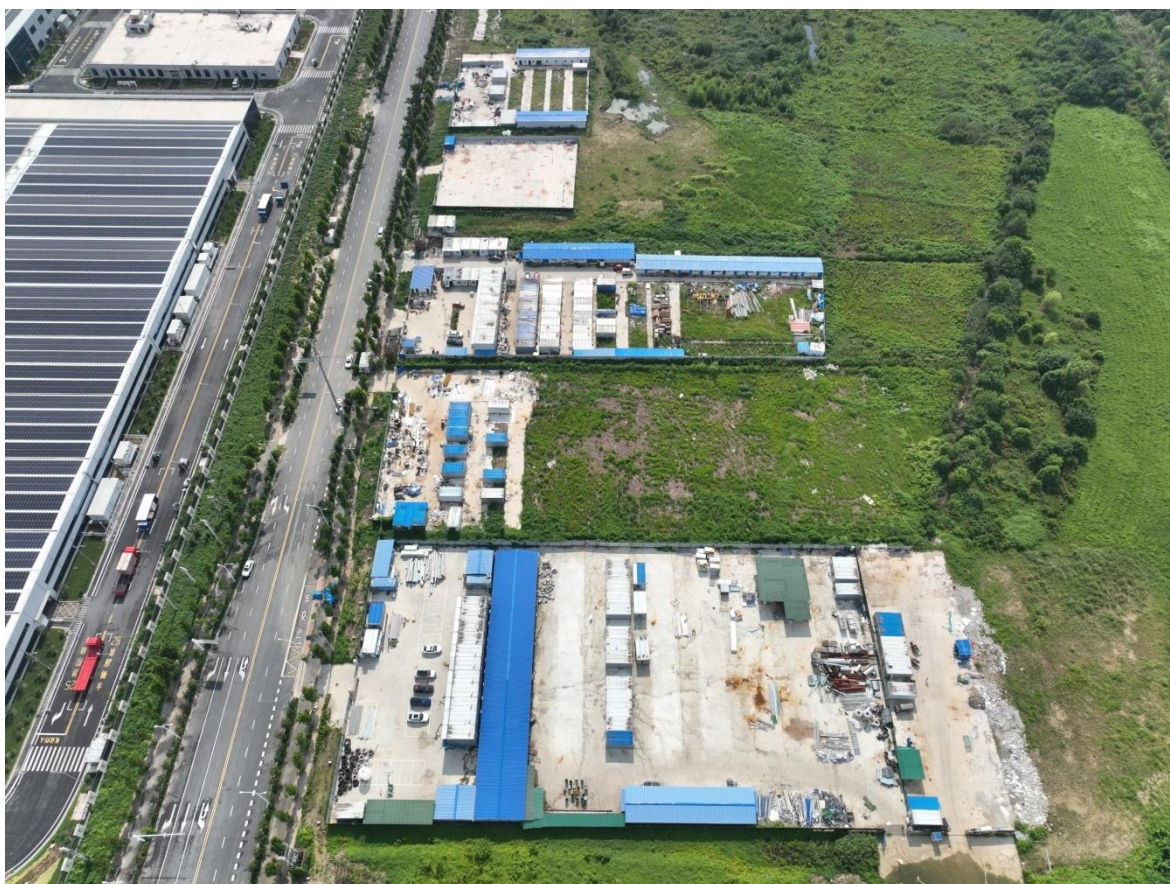
施工生产生活场地布图（2023年7月）

本项目水土保持方案编报时，厂区主体工程已完工，正在实施绿化，水土保持措施的总体布局 and 实际基本一致。施工生产生活区实际未拆除移交给二期工程使用，未进行土地整治。
