安徽省五河县新能置业有限公司百合公馆项目

水土保持设施验收报告

建设单位：五河新能置业有限公司

编制单位：安徽鑫成水利规划设计有限公司

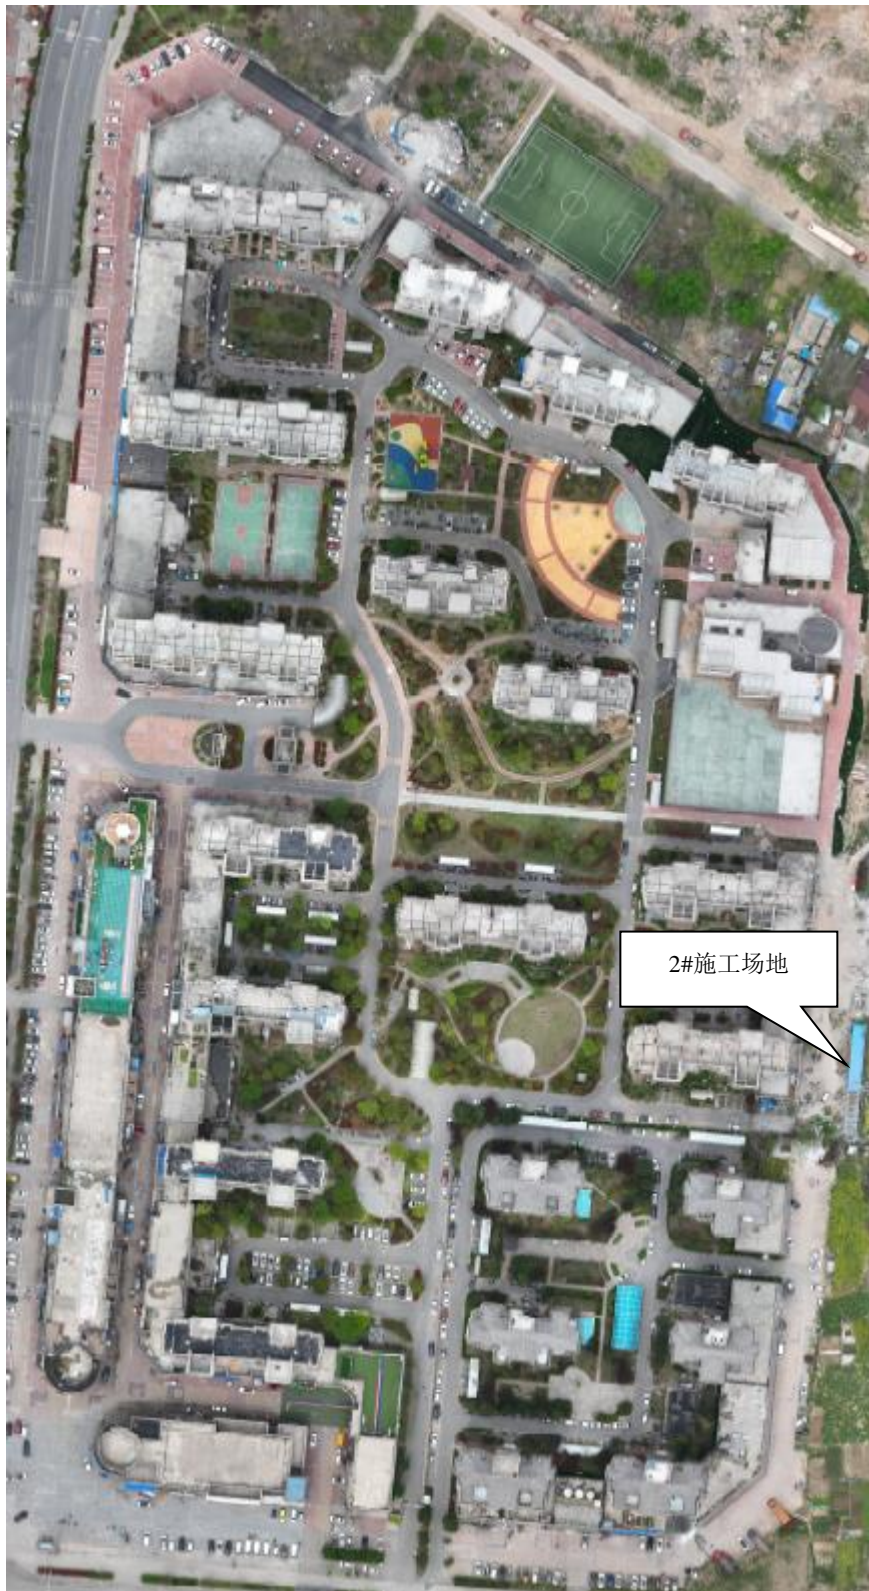
图 1.5 施工场地地区现状图

2#施工场地位于项目东侧，位于红线外，占地 0.02hm^2 ，目前尚未拆除，2#施工场地位于规划市政道路，目前用于堆放项目日后检修养护的施工器械、材料等，建设单位将于规划市政道路建设前按照相关要求对施工临建予以拆除并恢复原地貌。

3#施工场地位于项目西南侧（2#商业楼位置），占地 0.05hm^2 ，现已拆除并恢复为商业楼。
