中铁五号院项目

水土保持设施验收报告

建设单位：中铁四局集团房地产开发有限公司

编制单位：安徽鑫成水利规划设计有限公司

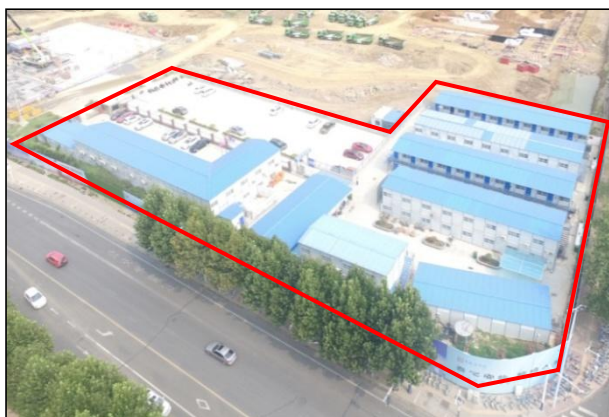
本项目在 C、D 地块占地红线内绿化区域已建 1 处施工场地，主要为施工单位、监理单位的临时办公生活场地，占地面积 0.35hm²，占地类型为建设用地；现状已进行植被建设。

临时办公生活场地（2019.8）

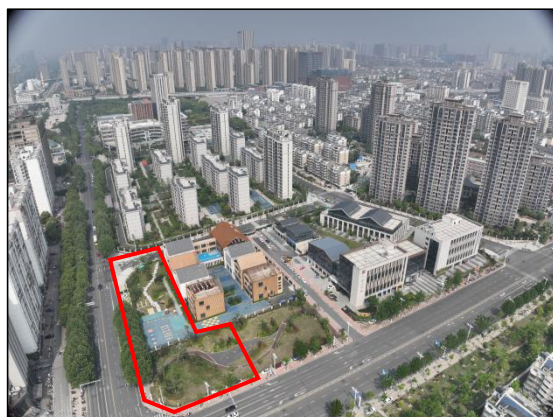
临时办公生活场地现状
