潭冲河以南片区路网建设（三期）项目

（站前路（灯塔路-青龙路））

# 水土保持设施验收报告

编制单位：安徽鑫成水利规划设计有限公司

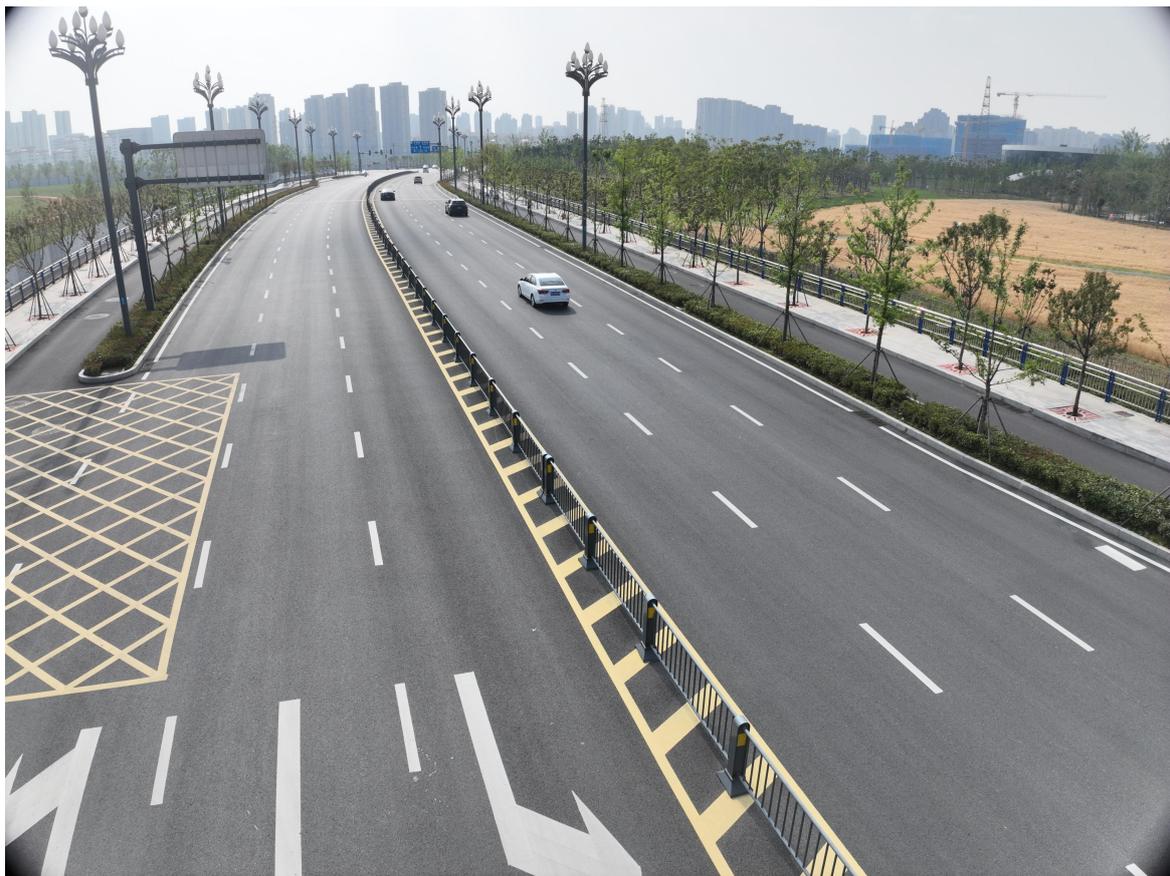
图 1.6 路基路面现状图（2025 年 5 月）

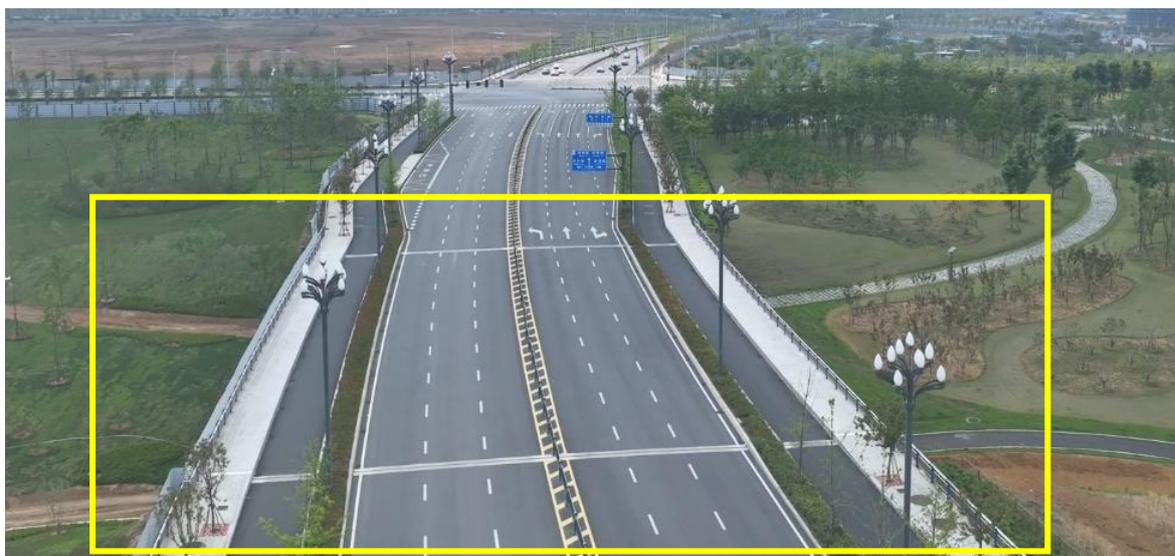
图 1.7 桥梁现状照片（2025 年 5 月）

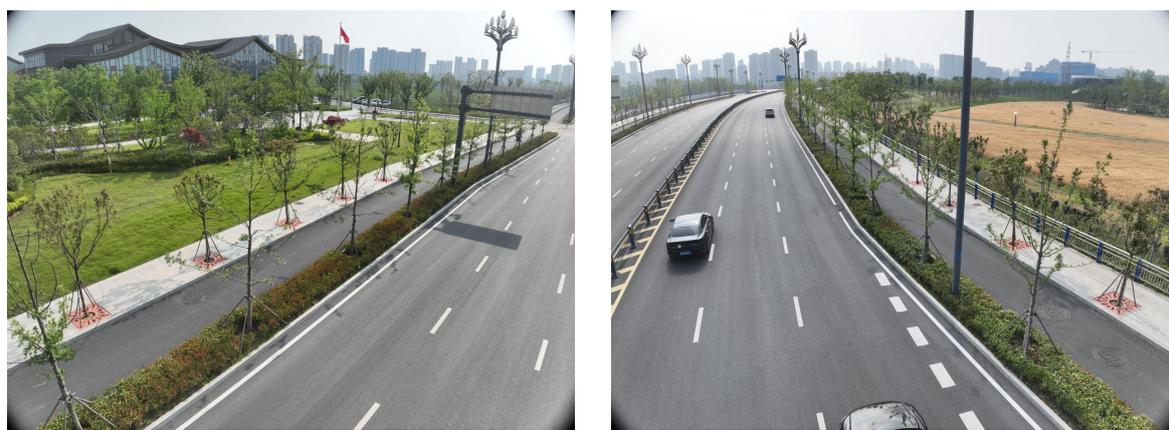
图 1.11 绿化现场照片（2025 年 5 月）

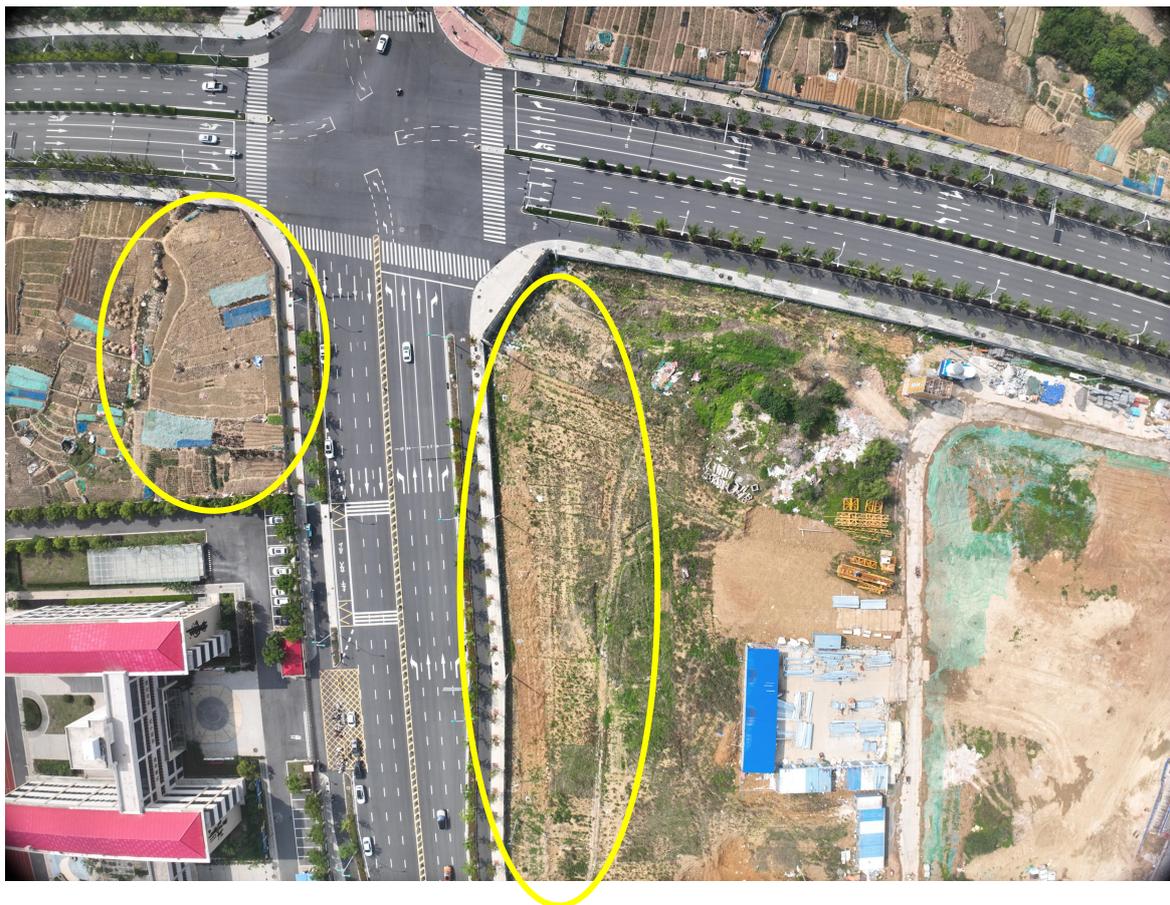
图 1.14 临时堆土场完工后影像（2025 年 5 月）

工程完工后，东侧临时堆土场现状已进行撒播草籽，部分地表由植被覆盖，西侧临时堆土场部分地表裸露，部分地表由当地居民种植农作物。

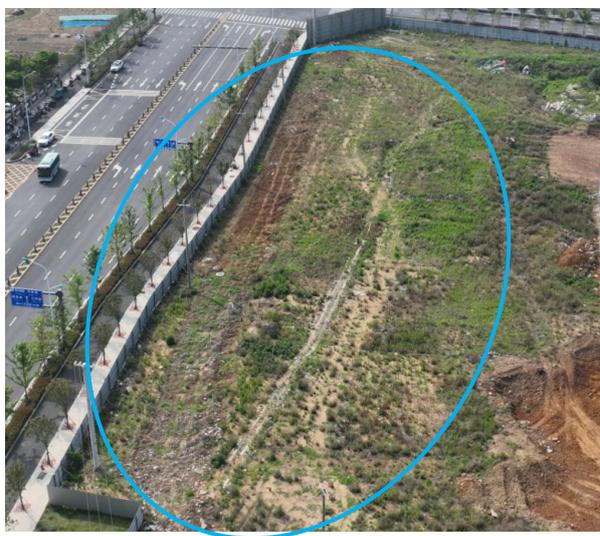
本工程在道路起点即灯塔路处的道路两侧布设临时堆土场。道路西侧的临时堆土场面积为  $0.20\text{hm}^2$ ，道路东侧的临时堆土场占地面积为  $0.49\text{hm}^2$ 。临时堆土场的面积为  $0.69\text{hm}^2$ 。施工过程中，最大的堆土量为  $2.4\text{万 m}^3$ ，堆高为  $2.5\sim 3.5\text{m}$ 。临时堆土场的堆土为剥离的表土，用于人民公园绿化覆土。东侧临时堆土场现状已进行撒播草籽，

东侧临时堆土场现状（2025年5月）

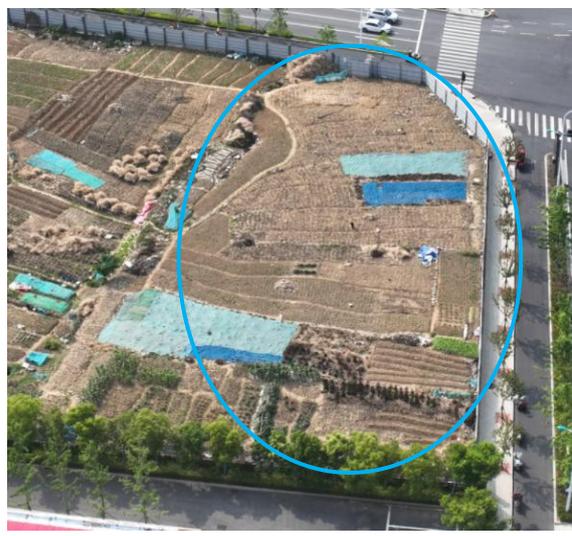
部分地表由植被覆盖，西侧临时堆土场部分地表裸露，部分地表由当地居民种植农作物。

西侧临时堆土场现状（2025年5月）

2) 在东侧临时堆土场区域撒播草籽，西侧临时堆土场区域由当地村民种植农作物，未撒播草籽。
