合肥市包河工人文化宫

# 水土保持监测总结报告

监测单位：安徽鑫成水利规划设计有限公司

2025年7月

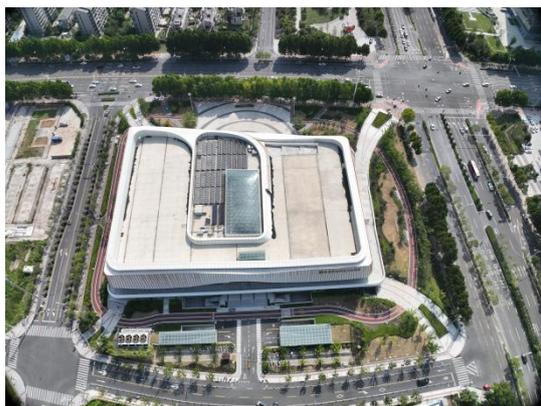
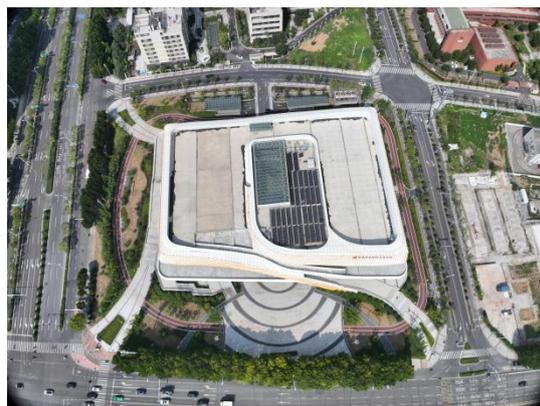
项目航拍图

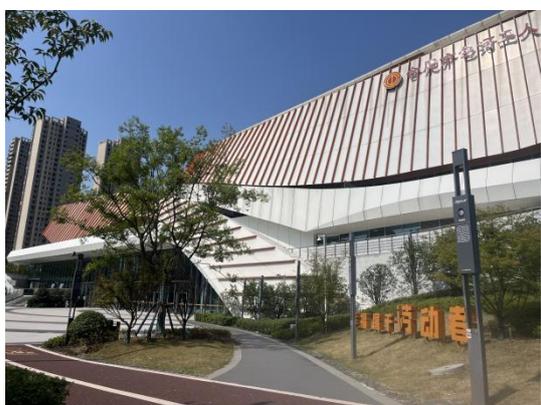
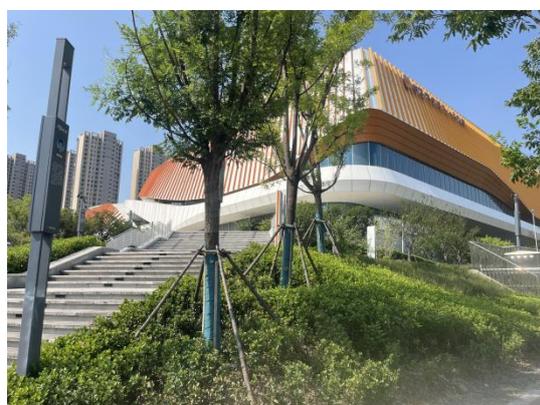
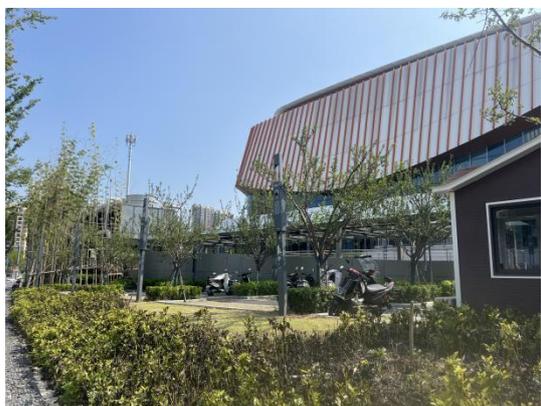
项目区绿化

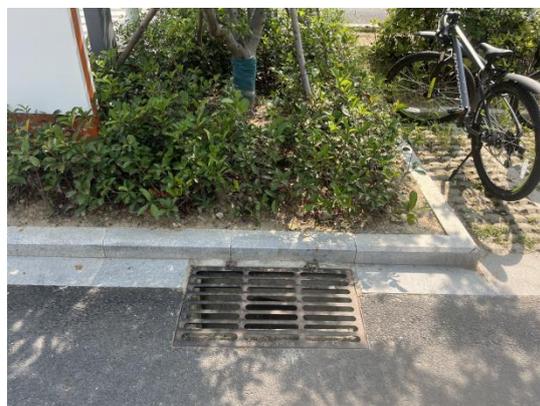
雨水口

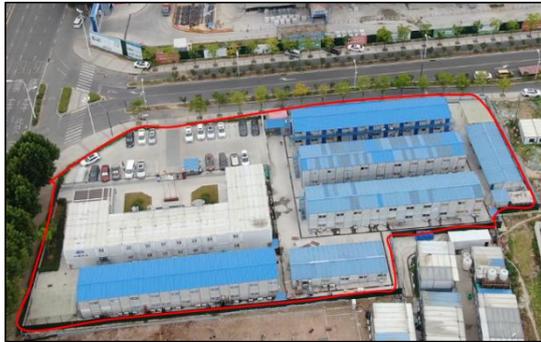
施工生活区（2022.10）

施工生活区及项目部位于场地北侧红线外，占地 0.46hm<sup>2</sup>，主要作为施工人员办公生活场地。现状已移交给合肥市包河区淝镇葛大店社区居民委员会。

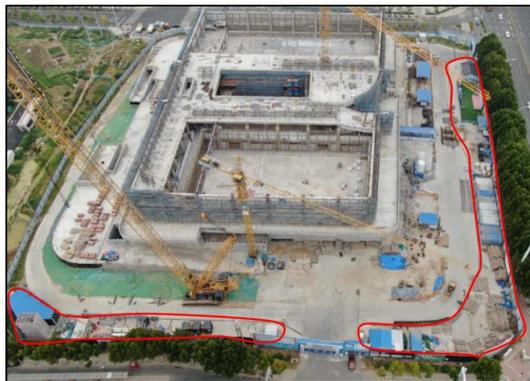
施工生产区（2022.10）

施工生产区位于场地东侧、南侧，占地 0.24hm<sup>2</sup>，主要作为施工中临时材料堆放、加工场地。现状已建设成规划的市政绿化及硬化交付市政。
