滨湖花园（二区）项目

水土保持设施验收报告

编制单位：蚌埠浩淮工程咨询有限公司

2025年9月

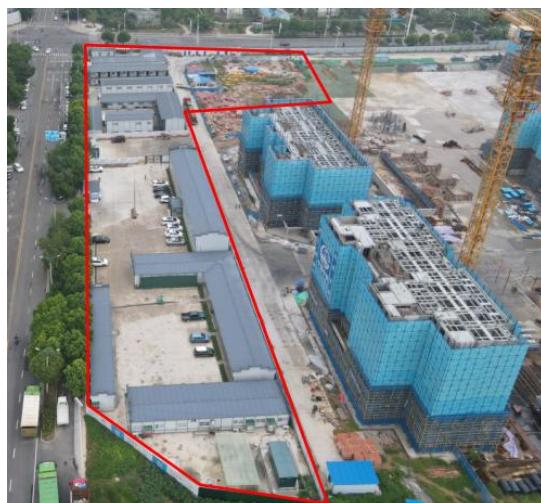
施工生产生活区（2022.9）

本项目共布设1处施工生产生活区，总占地1.14hm²（红线外占地0.01hm²），位于项目北侧规划绿地和幼儿园，规划绿地作为施工生活区、项目部，幼儿园区域作为材料堆场。现状临建已拆除，建设为绿地和幼儿园；红线外占地已进行土地整治并撒播草籽恢复。

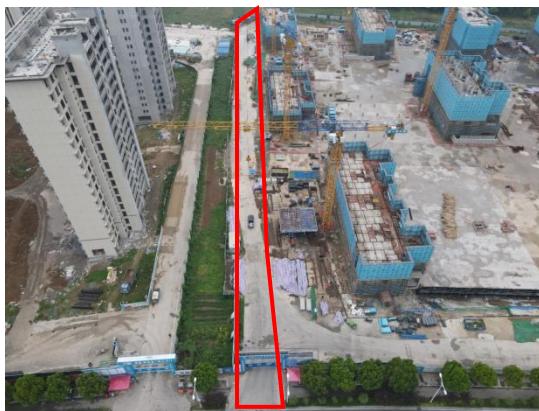
施工道路 (2022.9)

本项目因施工需要，在规划丽水西街位置布设1条施工便道，道路长230m，宽10m，占地0.33hm²。现状已修建成市政道路。
