安徽皖维高新材料股份有限公司安徽省巢湖市马脊山石
灰岩矿 260 万吨/年技改扩建项目

水土保持设施验收报告

编制单位：安徽鑫成水利规划设计有限公司

2021 年 5 月

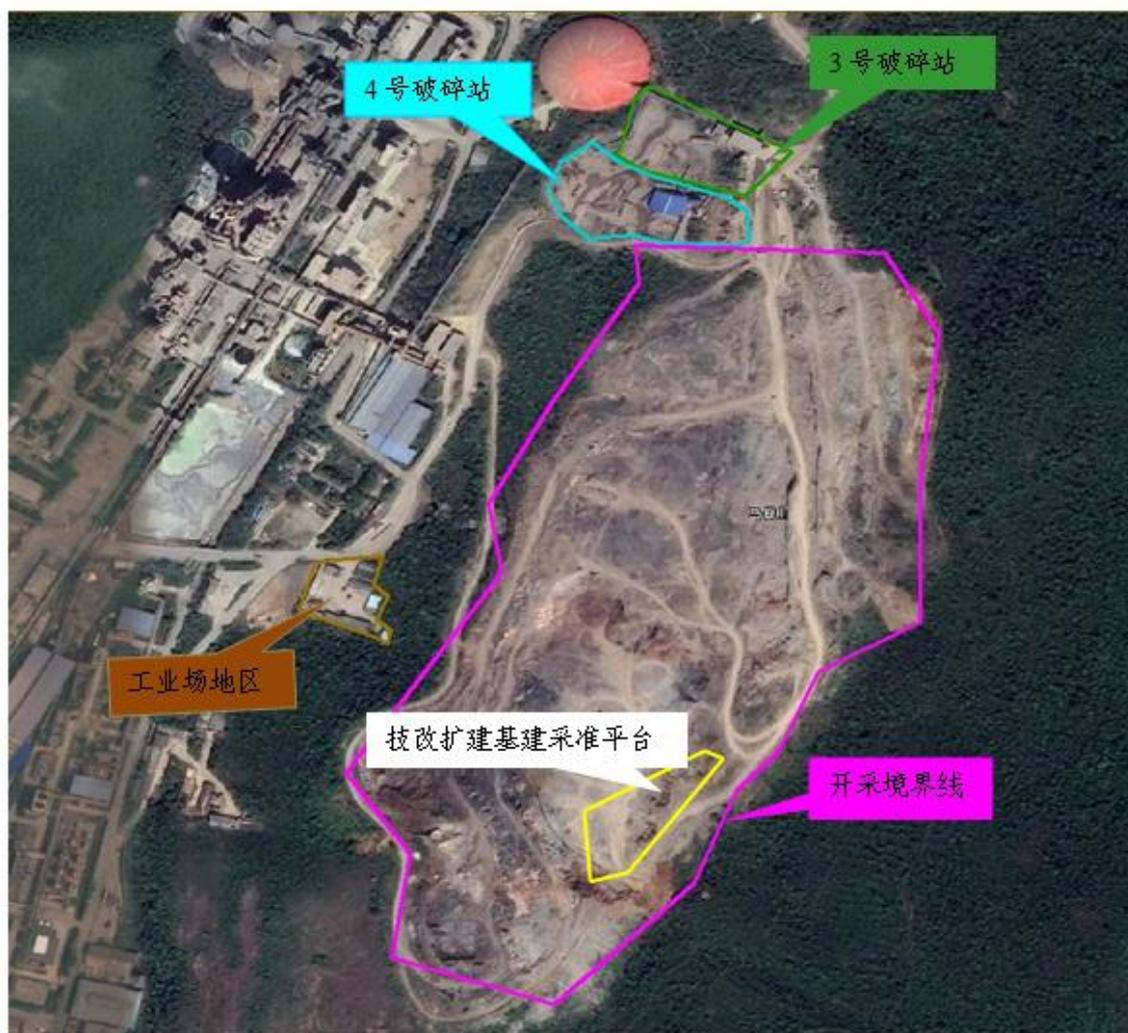
图 1.2 项目原始地形地貌图

项目区位于江淮丘陵中部，皖中丘陵低山地貌，地形起伏幅度不大，坡缓谷浅，坡角在 20° ~ 40° 之间。最高山峰为西北部的大尖山，海拔 350m 以上，一般标高在 260m 左右；谷地一般在 40m 左右，相对高差最大达 300m。矿区所在的马脊山呈北东走向，地势北高南低，最高点 174m，一般海拔标高在 120m 左右，坡角在 30° ~ 50°，地表覆盖层较薄。

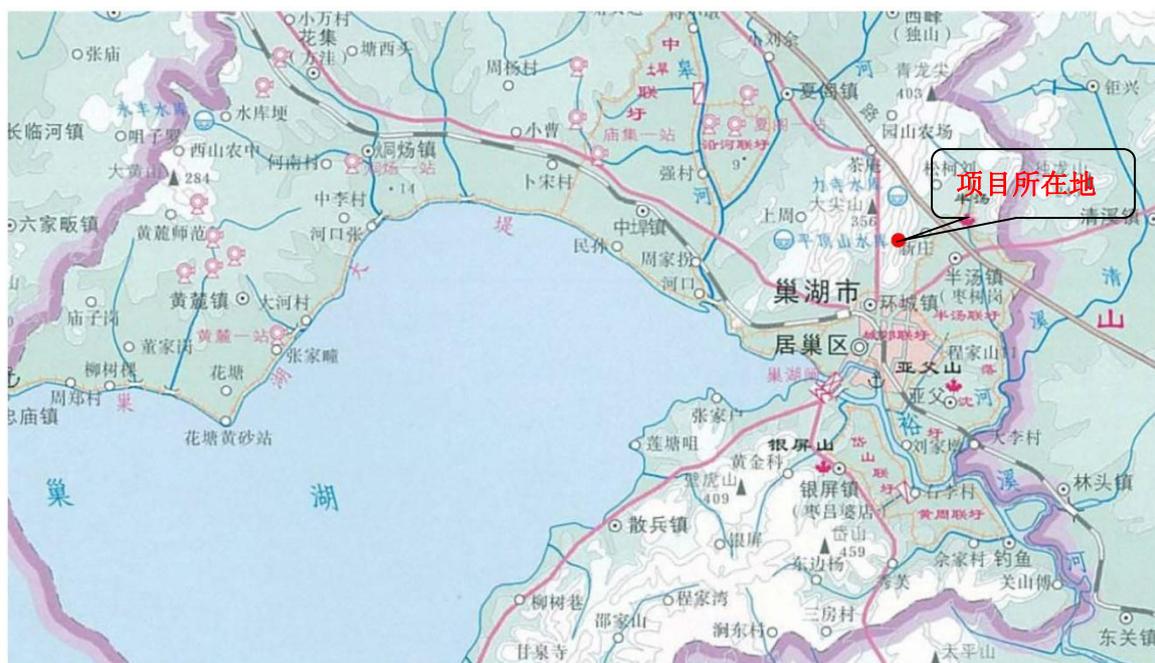
图 1.3 项目区河流水系图

矿区域水系属长江流域，巢湖水系。区内地表水系不发育，大气降水沿地形自然排泄，地表水自然排泄通畅，降雨时会在局部地段由开采宕口形成集水坑，但水量较少。矿区东部、西部各有一季节性山间沟，开采标高+50m 以上均在当地侵蚀基准面以上，可以利用自流排水。沿沟谷排入明沟流到皖维公司总排水沟，再流到双桥河，最后汇入巢湖。项目区河流水系图见图 1.3。
