扩建合肥亿力机械制造项目

# 水土保持方案报告表

编制单位:安徽鑫成水利规划设计有限公司

2021年9月

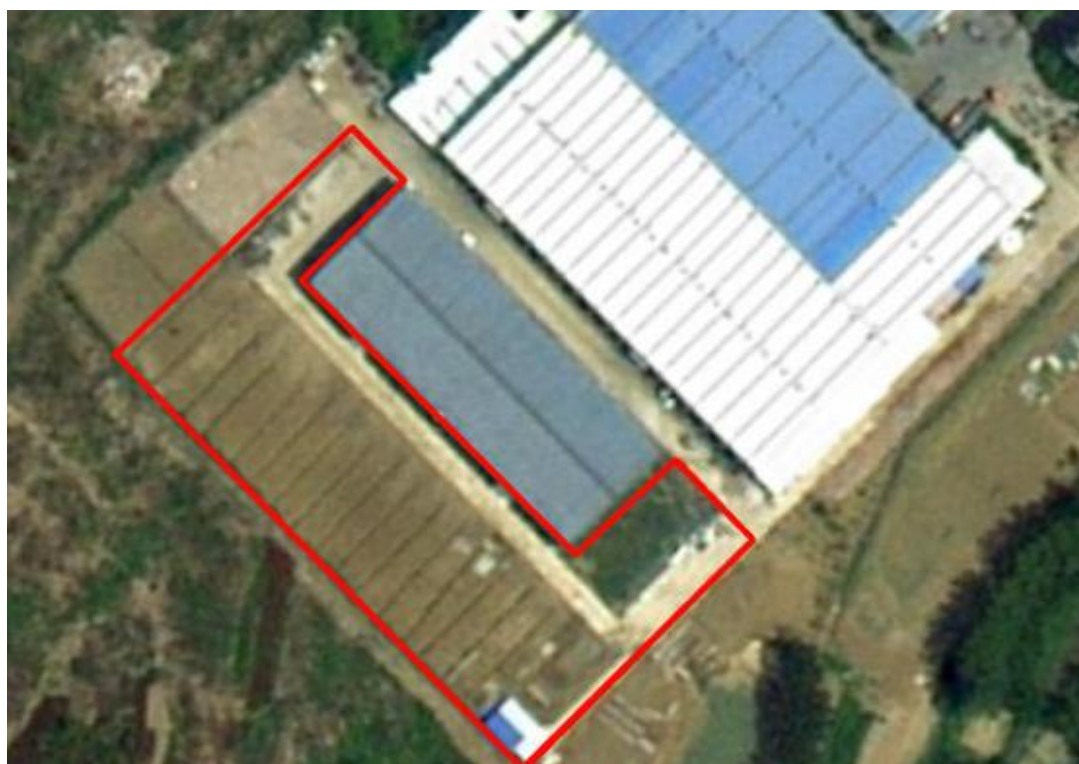
图 2.1 项目区地形地貌图

项目位于合肥市肥西县上派镇，地处江淮丘陵区，场地略有起伏，项目区内原始地面高程在 18.05m~19.74m 之间，项目区地形地貌见图 2.1。

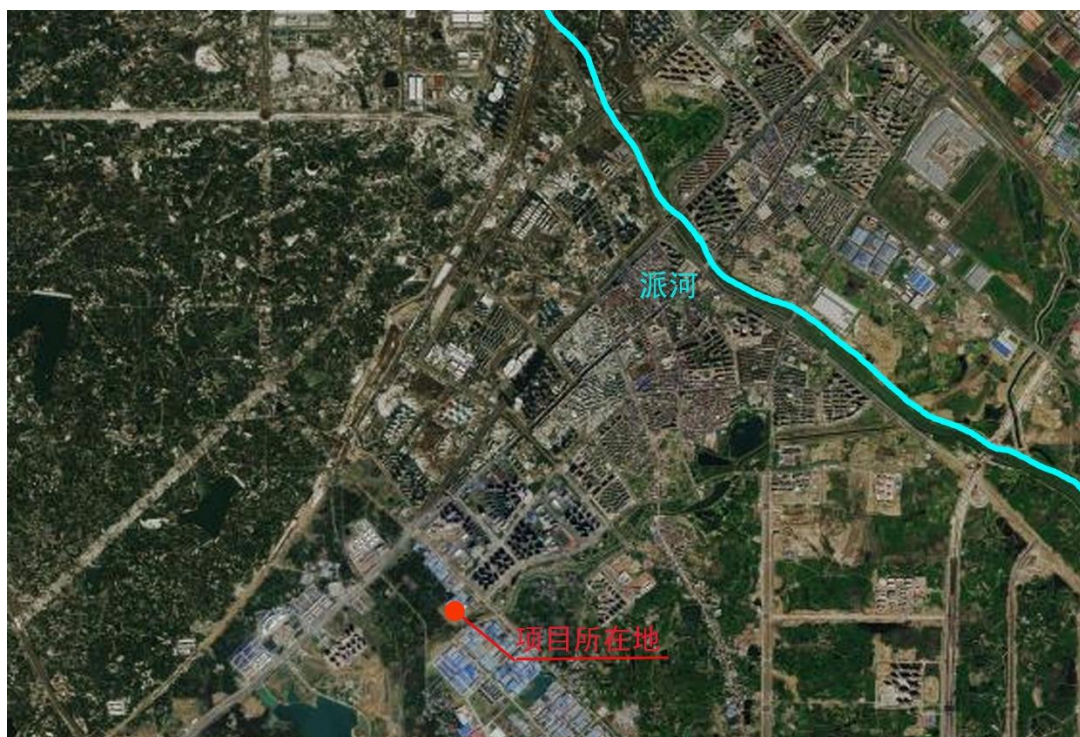
图 2.2 项目与主要河流位置关系图

项目位于合肥市肥西县上派镇，属长江流域。项目区雨水经雨水口汇入地下雨水管道排入市政雨水管网，流入派河，汇入巢湖。本项目距派河 3.6km，距巢湖 14.5km。项目与主要河流位置关系见图 2.2。

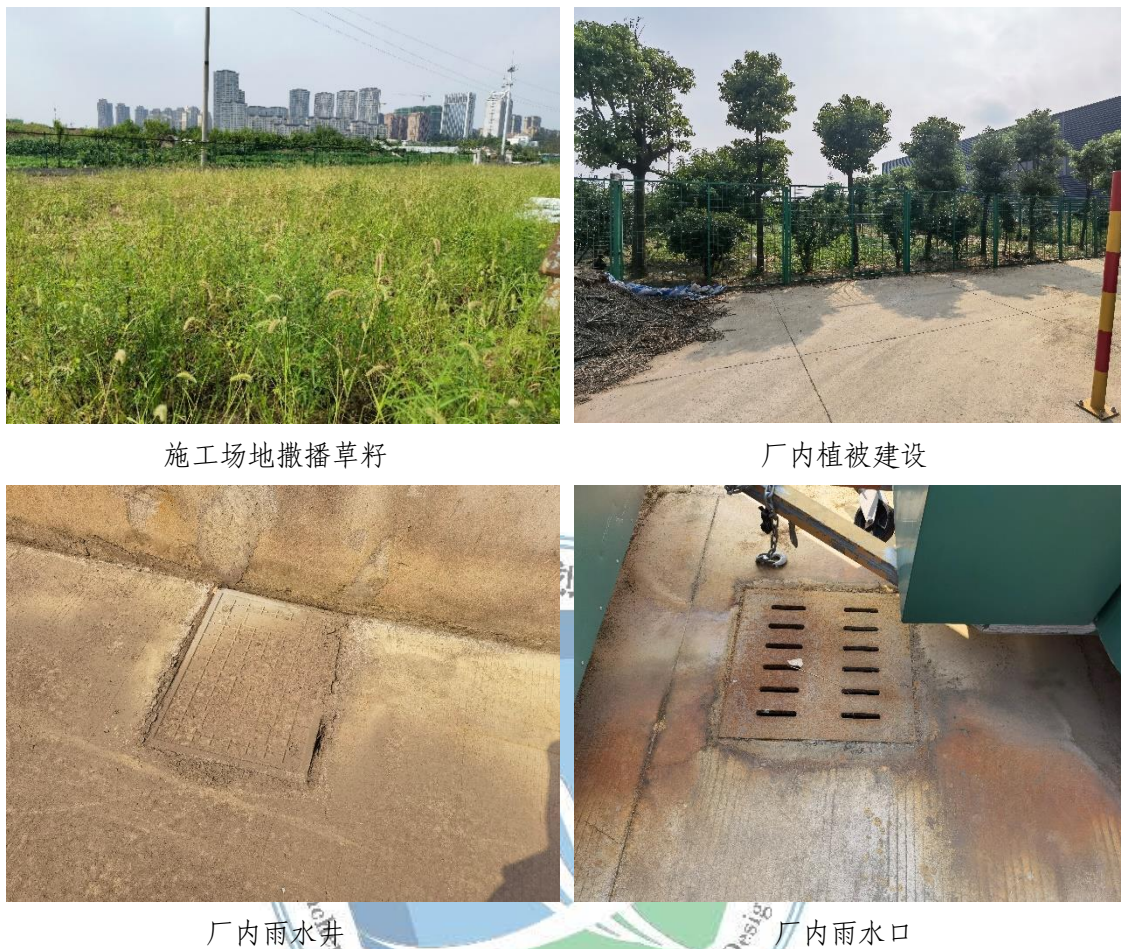
图 3.1 水土保持措施现状图

根据工程施工资料并结合现场调查，项目现已完工，水土保持措施均已实施，措施现状见图 3.1。

施工场地撒播草籽

厂内植被建设

厂内雨水井

厂内雨水口

根据现场调查及工程施工、监理等资料，主体设计已考虑了场地内的排水措施，布设 DN300~600 双壁波纹雨水管道 396m，雨水井 11 座，雨水收集后排至市政雨水管网，排水系统完善有效；考虑了场地内的植物措施，采用乔灌草结合的方式进行植被建设，植物措施满足要求；考虑了施工场地的土地整治措施并撒播草籽进行临时防护。

本项目已完工，经现场调查场地内现状无地表裸露，无明显水土流失现象，已实施的水土保持措施可以起到减少水土流失的功效，本方案不再新增水土保持措施。
