金寨美央电子科技园项目

水土保持方案报告书

建设单位：金寨美央电子科技有限公司

2021年10月

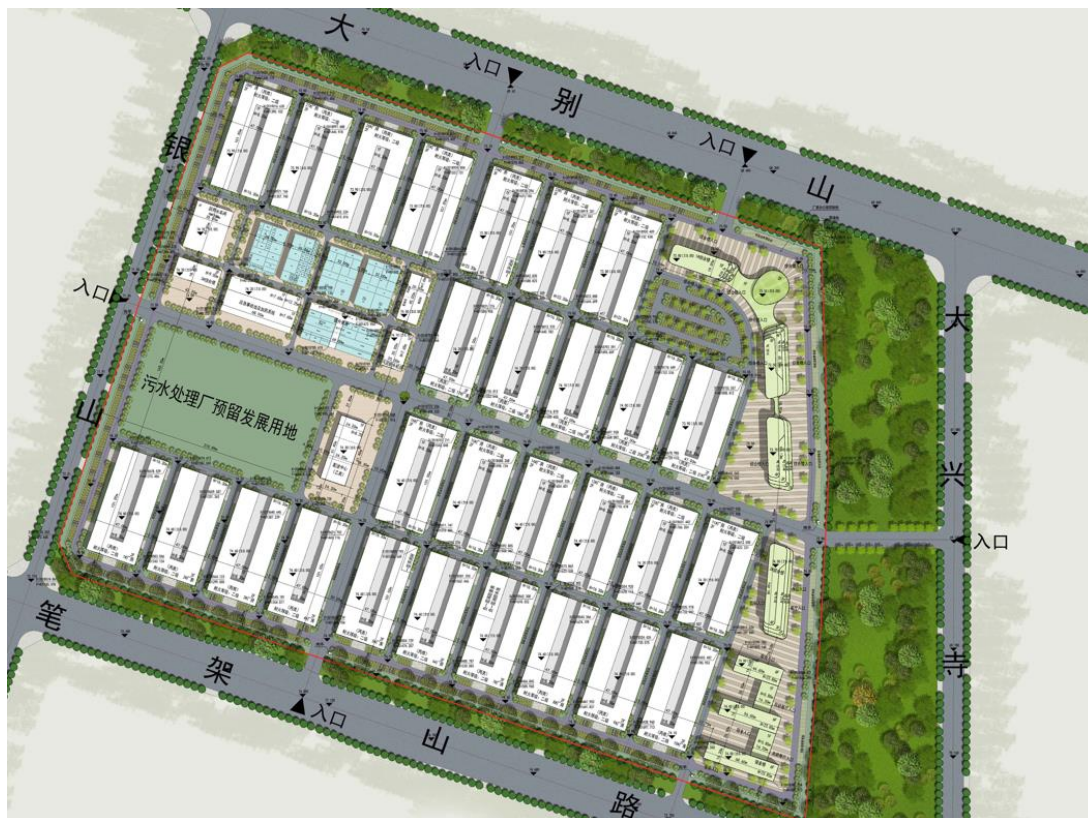
图 2.1 项目总平面规划图

本项目已于 2021 年 3 月开工，目前处于施工中，主要建设 1~28# 厂房、3 栋宿舍楼、1 座污水处理厂等相关公辅设施，在建区域红线内面积为 16.41hm²，待建区域红线内面积为 17.62hm²，待建在建区域红线内建设内容统计见表 2.3，项目总平面规划图如下图 2.1。

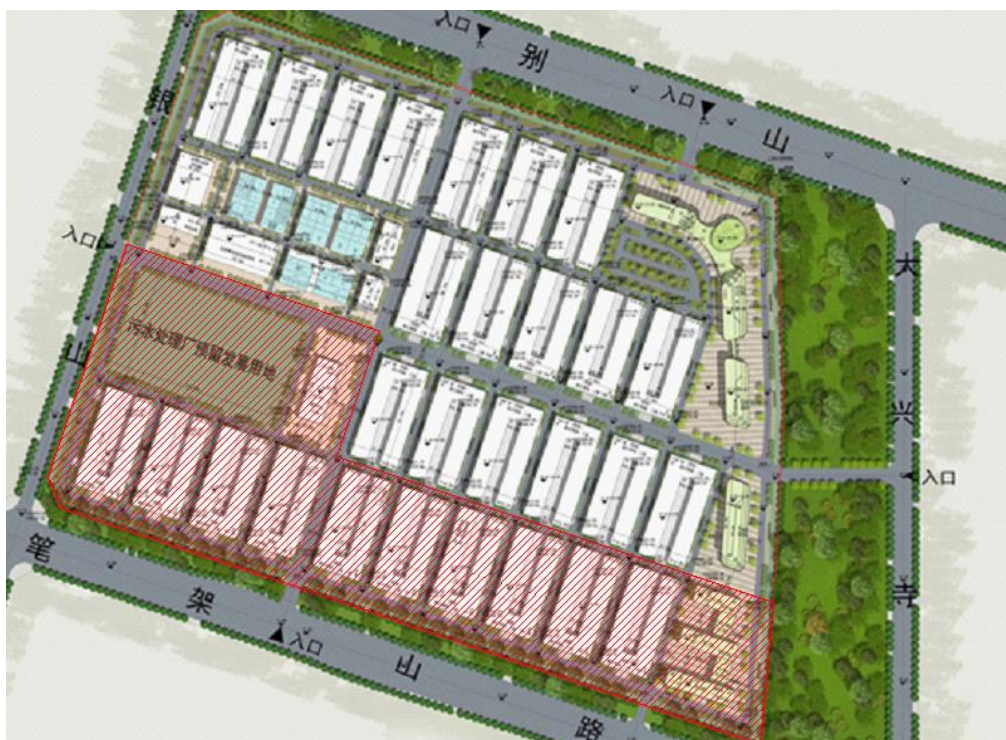
图 2.2 在建区域位置

在建区域位于场地南侧，总占地面积为 16.41hm^2 ，主要建设 1~10# 厂房，3# 综合楼，污水处理厂；其中建筑物基底占地面积为 7.35hm^2 ，绿化率为 12.5%，绿化面积为 2.05hm^2 ，道路面积为 2.62m^2 ，污水处理厂预留区域面积为 1.97hm^2 ，路边停车场面积为 0.80hm^2 ，广场及周边硬化区域为 1.62hm^2 ，场地规划及现状如图 2.2。

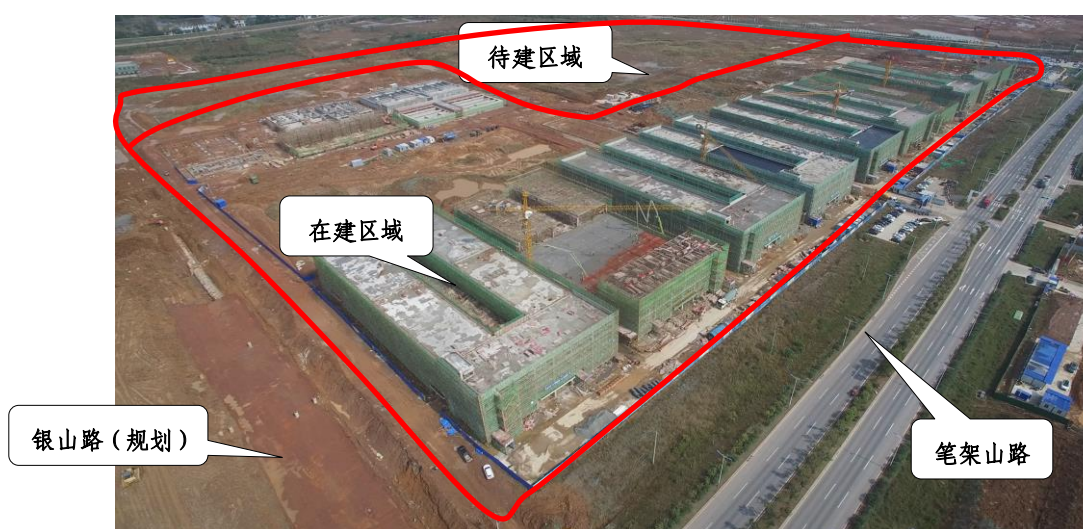
图 2.3 在建区域现状图

目前厂房基础均已开挖完成, 正在进行厂房的上部结构建设。

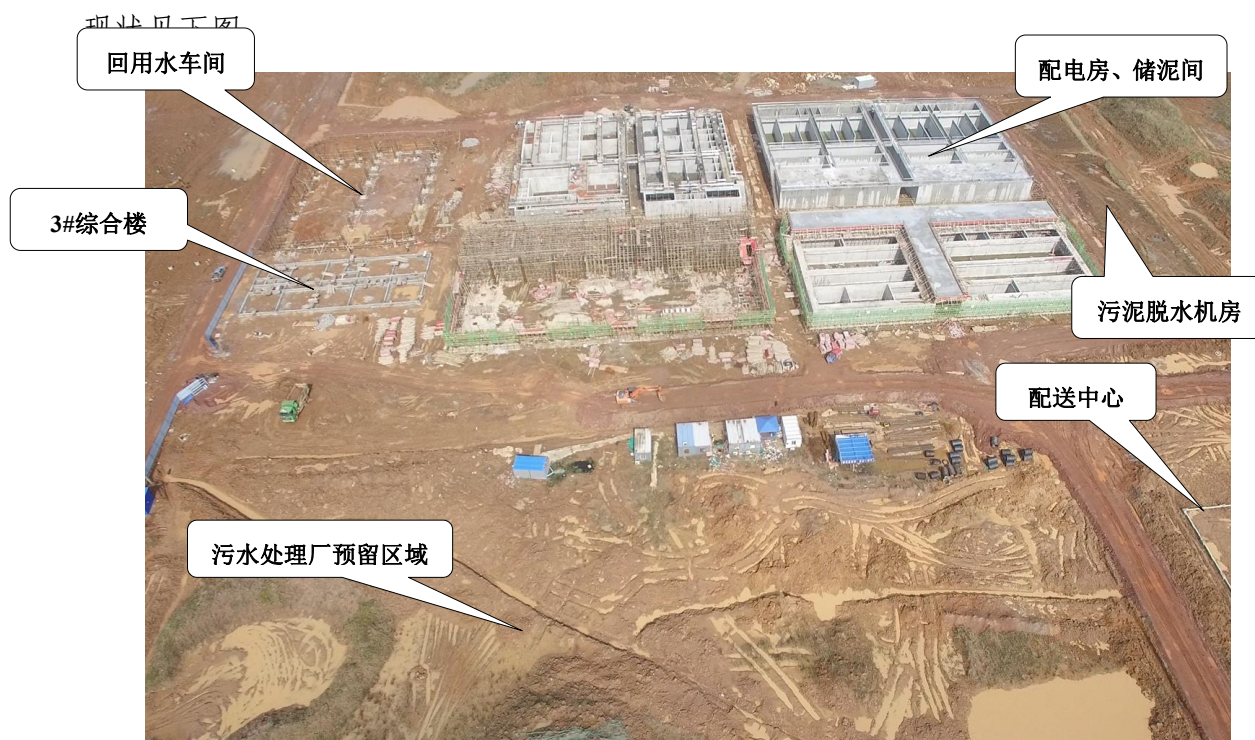
图 2.4 污水处理厂及 3#综合楼现状图

污水处理厂位于场地西侧中部，主要建设污水处理厂主厂房、配送中心、回用水车间、事故应急池、提升泵房、污泥脱水机房、等相关公辅设施建筑物基础埋深 1.5m，预留 1.97hm² 地用于后期扩建。

3#综合楼位于场地西侧大门处污水处理厂内，场地目前正在进行基础开挖，

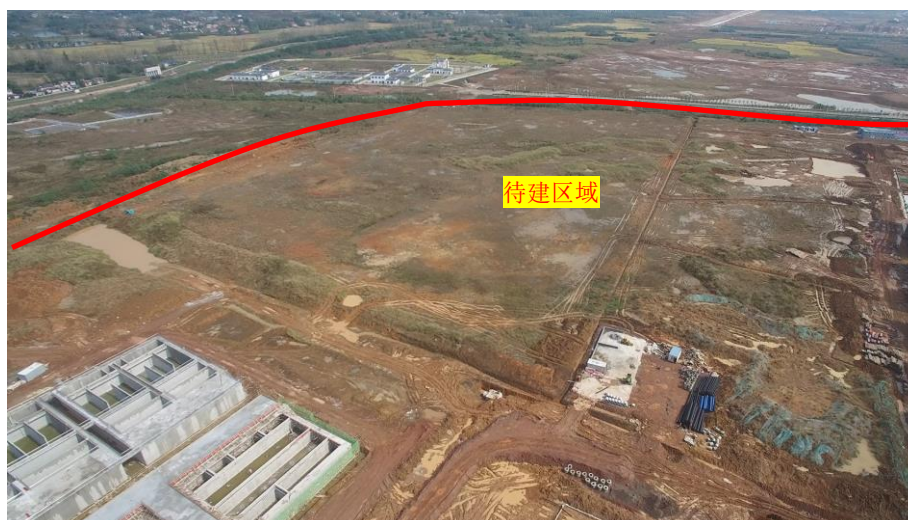
2.5 待建区域现状图

待建区域位于场地北侧，红线内总占地面积为 17.62hm²，主要建设 11~28#厂房，1、2#综合楼；其中建筑物基底占地面积为 7.90hm²，绿化率为 12.5%，绿化面积为 2.20hm²，道路面积为 2.78hm²，停车场面积为 0.97hm²，广场及周边硬化区域面积为 1.80hm²，场地规划及现状如下图：

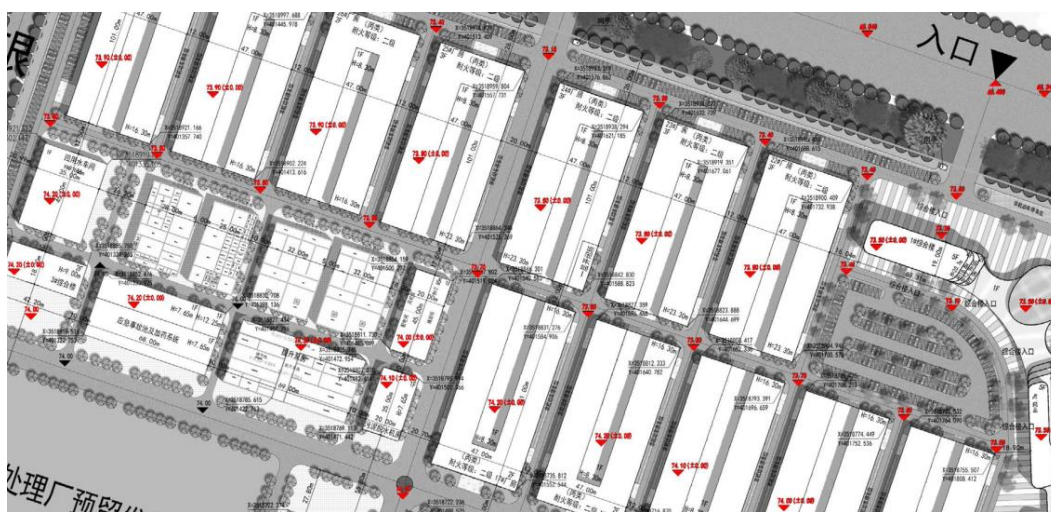
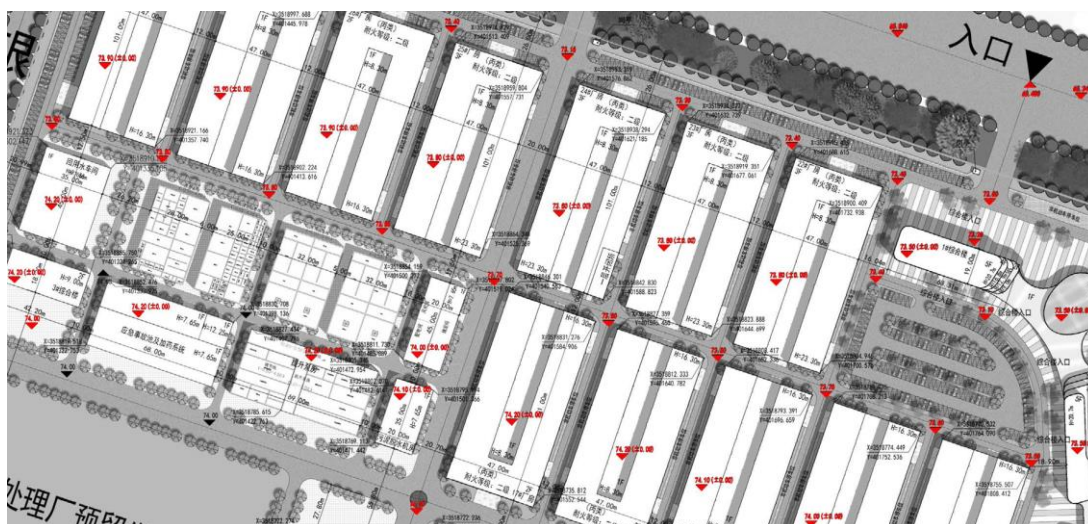
图 2.6.1 竖向布置图

本项目原始地面高程高差较大，微地貌为丘陵，总体高程在 68~78m 之间，整体地势南高北低，本项目已由当地政府完成场平，建设单位进场时场地标高在 68~75m。

本项目设计标高采取平坡式布置，依据周边市政道路标高并结合本项目土石方确定本项目设计标高为 73.5~74.2m。

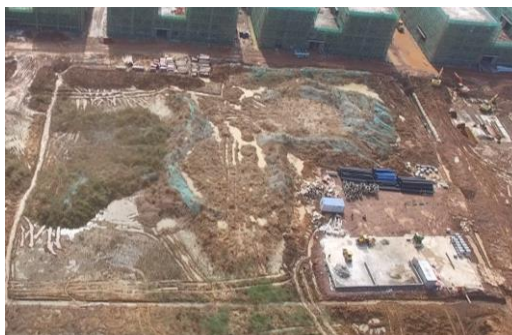
1#临时堆土场现状

根据现场经调查及施工资料,本项目共布设2处临时堆土场,总面积为 3.99hm^2 ,均位于红线内,其中1#堆土场位于污水处理厂预留区域,占地面积为 1.97hm^2 ,最大堆高 2.8m ,可容纳土方 5.5万 m^3 ,现状堆土 3.2万 m^3 ;2#临时堆土场位于16#、17#厂房,总占地面积 1.02hm^2 ,堆土场最大堆高 2.8m ,平均堆高 2.5m ,可容纳土方 2.9万 m^3 ,现状堆土 1.9万 m^3 。

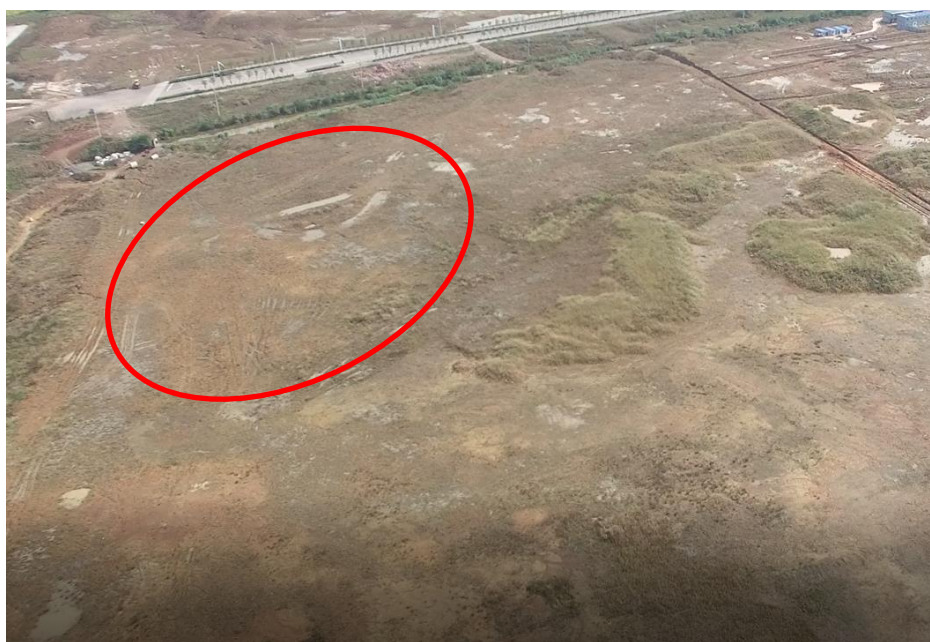
3#临时堆土场现状

本方案新增待建区域建设时的3#临时堆土场,堆土场位于场地西北角后期规划建设停车场区域,占地面积 0.8hm^2 ,待建区域建设时,可利用1#、3#临时堆土场,经综合分析,堆土场可满足施工堆土需求,场地现状见下图。

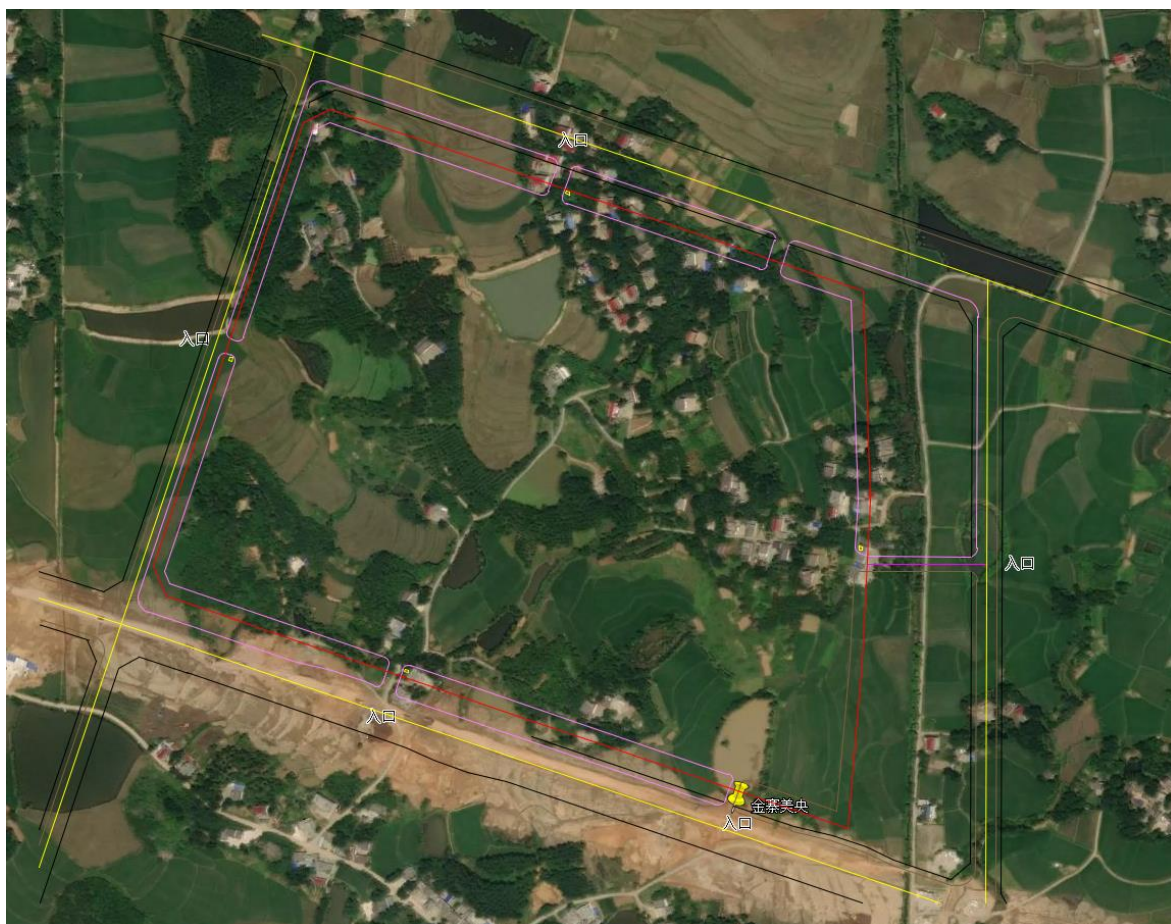
图 2.5 项目区原始地形地貌图

项目所在地六安市金寨县位于大别山区，占地范围内原始地面高程在 68~78m 之间，整体地势较为平坦，整体地势西高东低。项目区地形地貌见图 2.5。

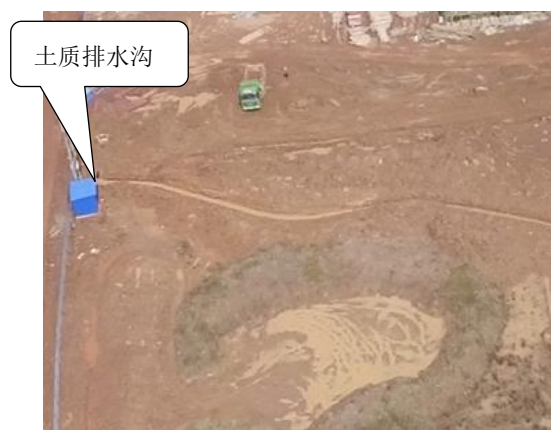
土质排水沟

1、土质排水沟：场地内沿临时道路及堆土场周边布设了排水沟，排水沟顶宽 0.6m，底宽 0.3m，深 0.3m，共布设排水沟 1100m，投资 0.14 万元。

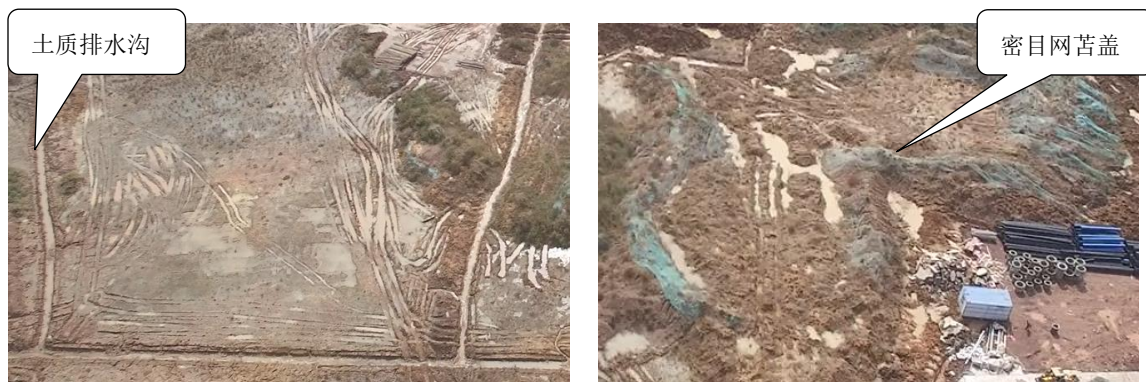
土质排水沟

1、土质排水沟：场地内沿临时道路及堆土场周边布置了排水沟，排水沟顶宽 0.6m，底宽 0.3m，深 0.3m，共布置排水沟 700m，投资 0.08 万元。

2、苫盖：场地内临时堆土区域布置了密目网进行苫盖，共布置密目 5000m²，投资 1.51 万元。
