高硼硅玻璃及其制品生产线二期扩建项目

水土保持方案报告表

建设单位:安徽省徽玻玻璃股份有限公司

编制单位:安徽鑫成水利规划设计有限公司

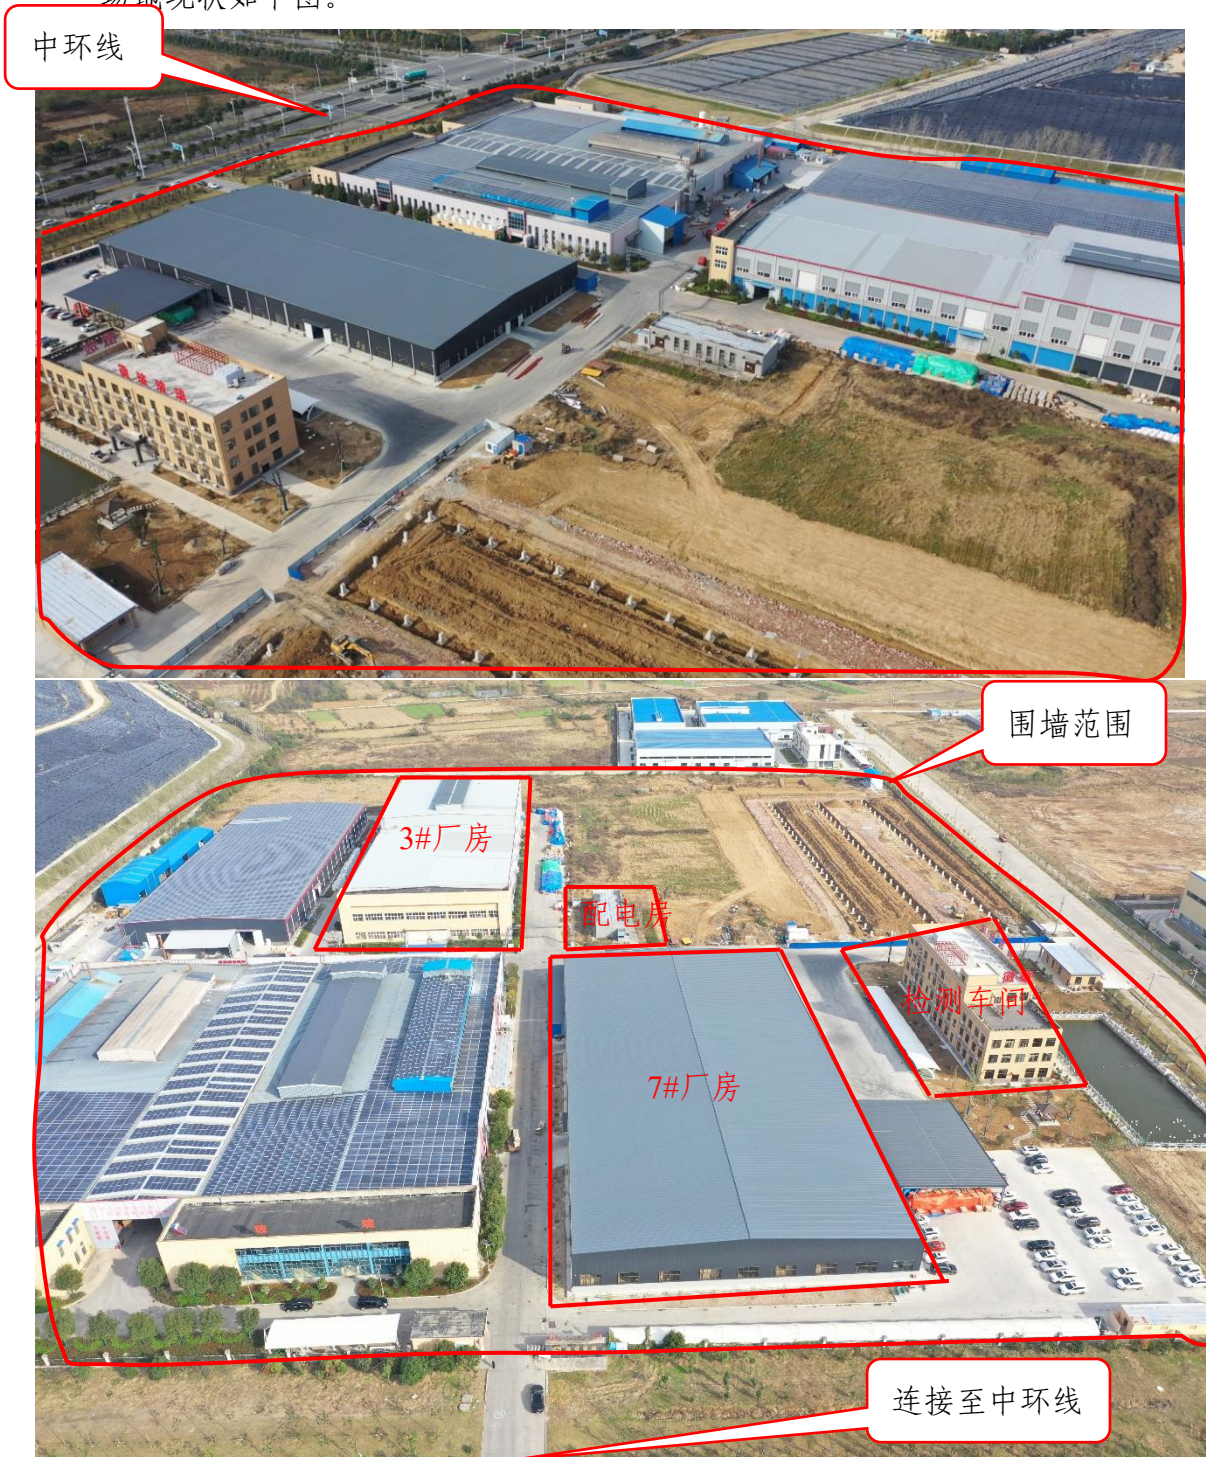
图 1.2 场地现状图

本区包括红线内所有建筑，总面积为 1.91hm²，目前已全部完成建设，项目经济技术指标见表 1.2，场地现状见图 1.3。

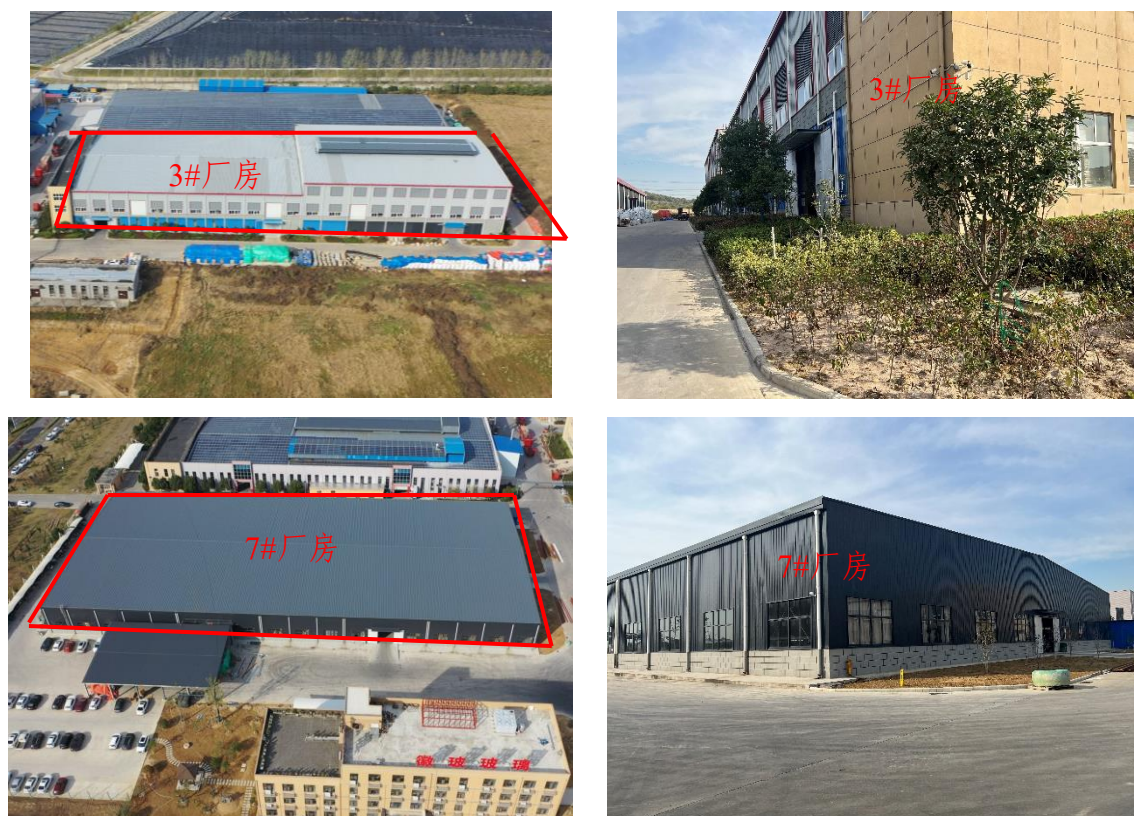
图 1.3 3#、7#厂房现状

本次扩建共建设 2 栋厂房，3#及 7#厂房，其中 7#位于厂区西侧中部位置，主体为钢架结构，车间主体部分为 1 层，占地面积为 0.75hm²；3#厂房位于厂区东侧中部，主体为钢架结构，车间主体部分为 2 层，1 层建设循环水池及空压机房，占地面积为 0.70hm²，厂房现状见图 1.3。

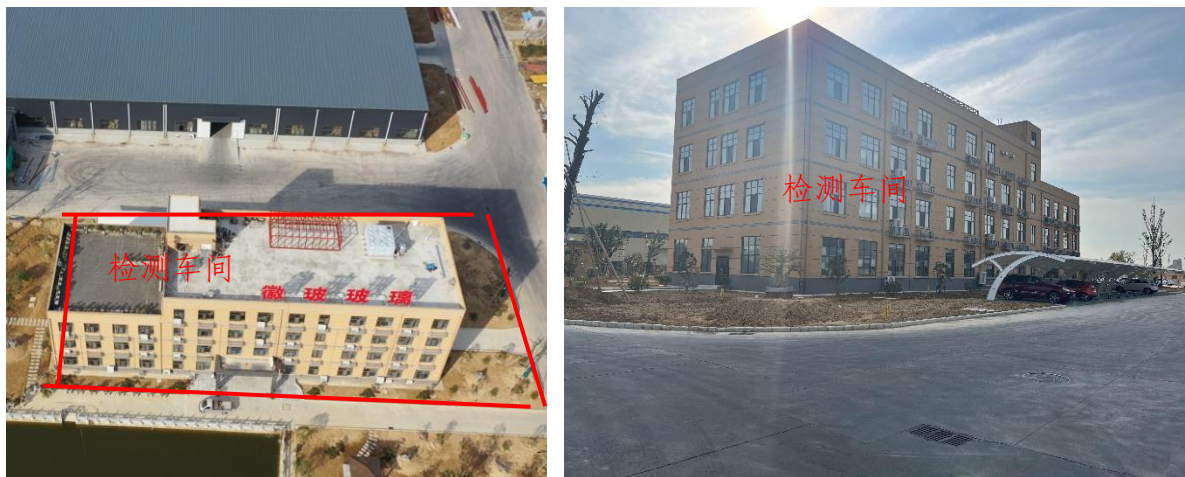
图 1.4 检测车间现状

检测车间建设在 7#车间南侧，车间主体为 3 层，局部区域为 4 层建筑，建筑物基础埋深为 1.5m，占地面积为 949.78m²，目前已完成建设，场地建筑物现状如图 1.4。

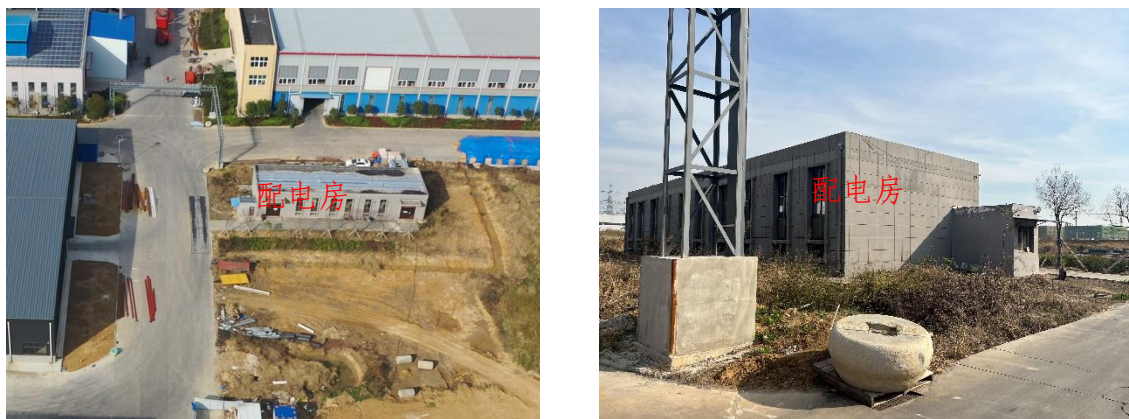
图 1.5 检测车间现状

项目配电房建设在 3#车间南侧区域，占地面积为 276m²，为 1 层建筑，建筑物基础埋深为 1.5m，目前已完成建设，场地建筑物现状如图 1.5。

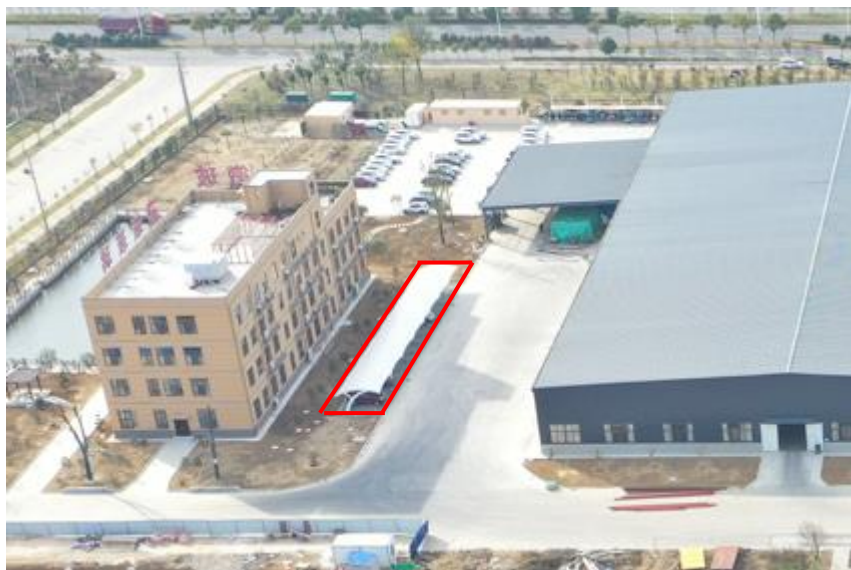
图 1.6 停车场现状

检测车间与 7#厂房之间建设停车后场，停车场及厂房周边硬化道路区域总面积为 958.52m²。

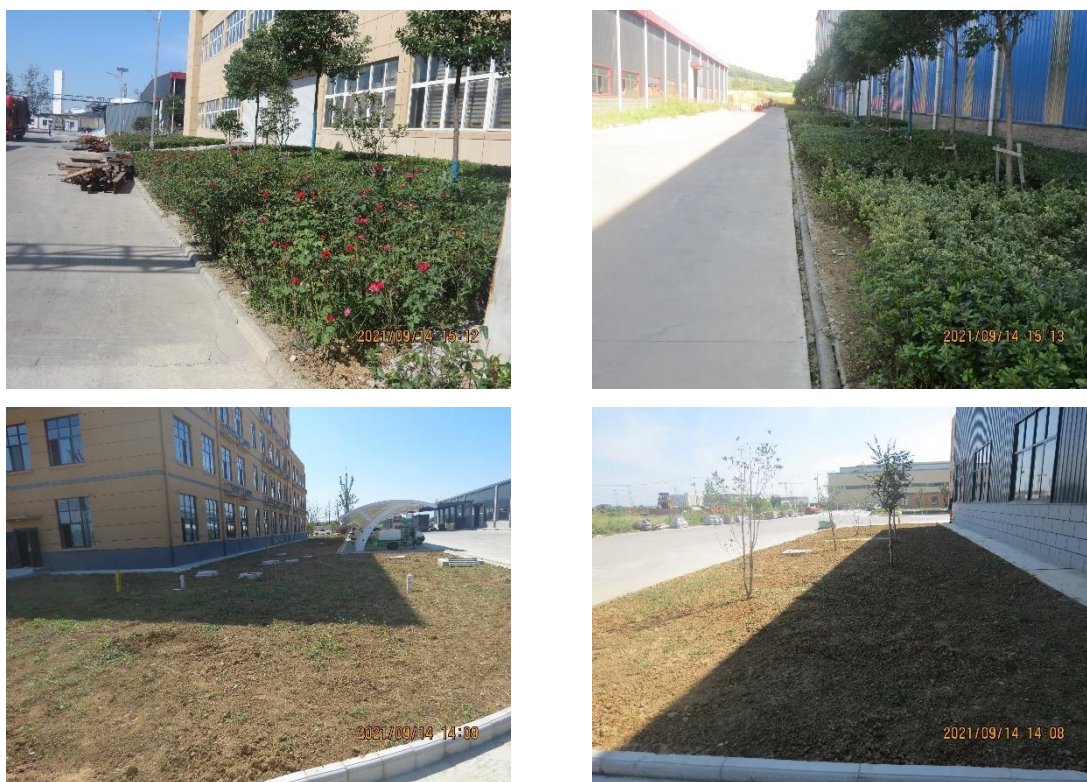
图 1.7 项目绿化现状

根据项目绿化面积为 2387.5m²，绿地率为 12.5%，绿化重点分布在道路两侧、构筑物及围墙周边，共栽植乔木 80 株，灌木 200 株，草籽 1800m²，植物措施目前已完成布设。

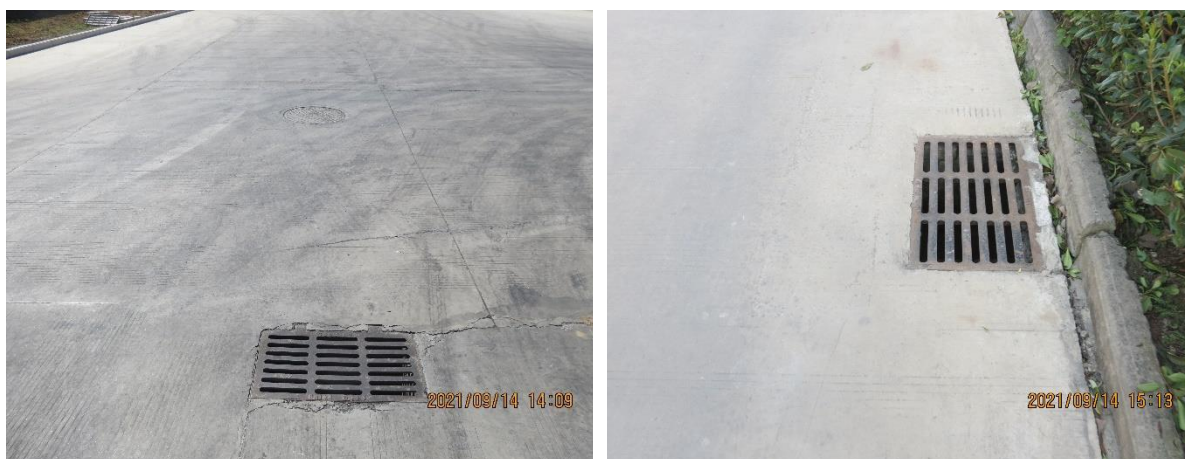
图 1.8 排水现状图

雨水排水:厂区内雨水管道直接利用一期已建成的雨水排水系统,一期已建的雨水管道采用 DN300~600 双壁波纹管沿道路布设,可满足排水需求,雨水排至中环线市政雨水排水系统。排水管道现状见下图。

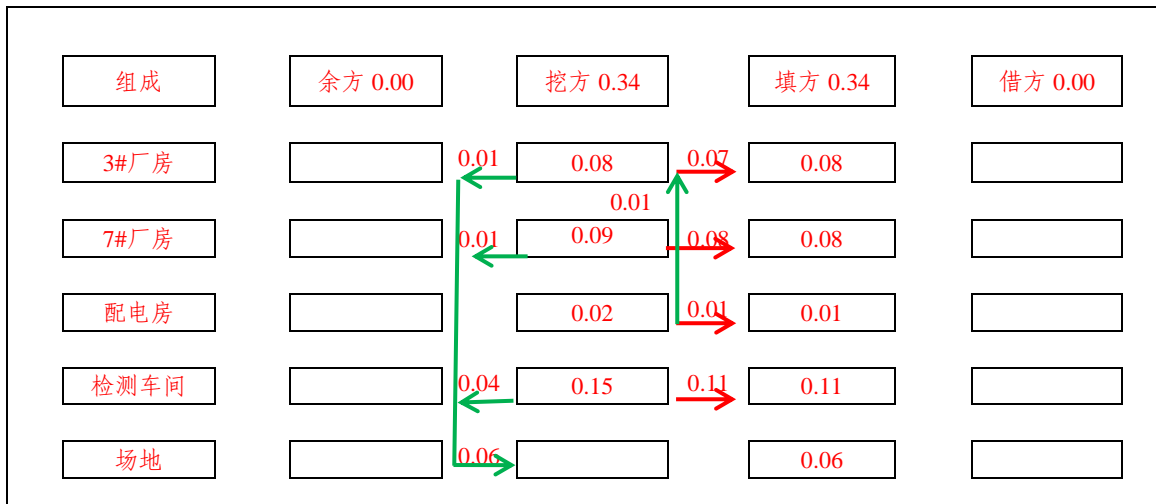
图 1.3 土石方平衡流向框图

场地总挖方为 0.34 万 m³，总填方为 0.34 万 m³，具体如下：

3#厂房挖方量为 0.08 万 m³，填方为 0.08 万 m³；0.01 万 m³ 回填场地；

配电房挖方为 0.02 万 m³，填方为 0.01 万 m³；0.01 万 m 回填 3#车间；

7#厂房挖方为 0.09 万 m³，填方为 0.08 万 m³，0.01 万 m³ 回填至场地；

检测车间挖方为 0.15 万 m³，填方为 0.11 万 m³，0.04 万 m³ 回填场地；

场地回填 0.06 万 m³，来自建构筑物基础挖方。
