中国石油肥西县杭埠河大道油气合建站项目

水土保持方案报告表

编制单位:安徽鑫成水利规划设计有限公司

2021年12月

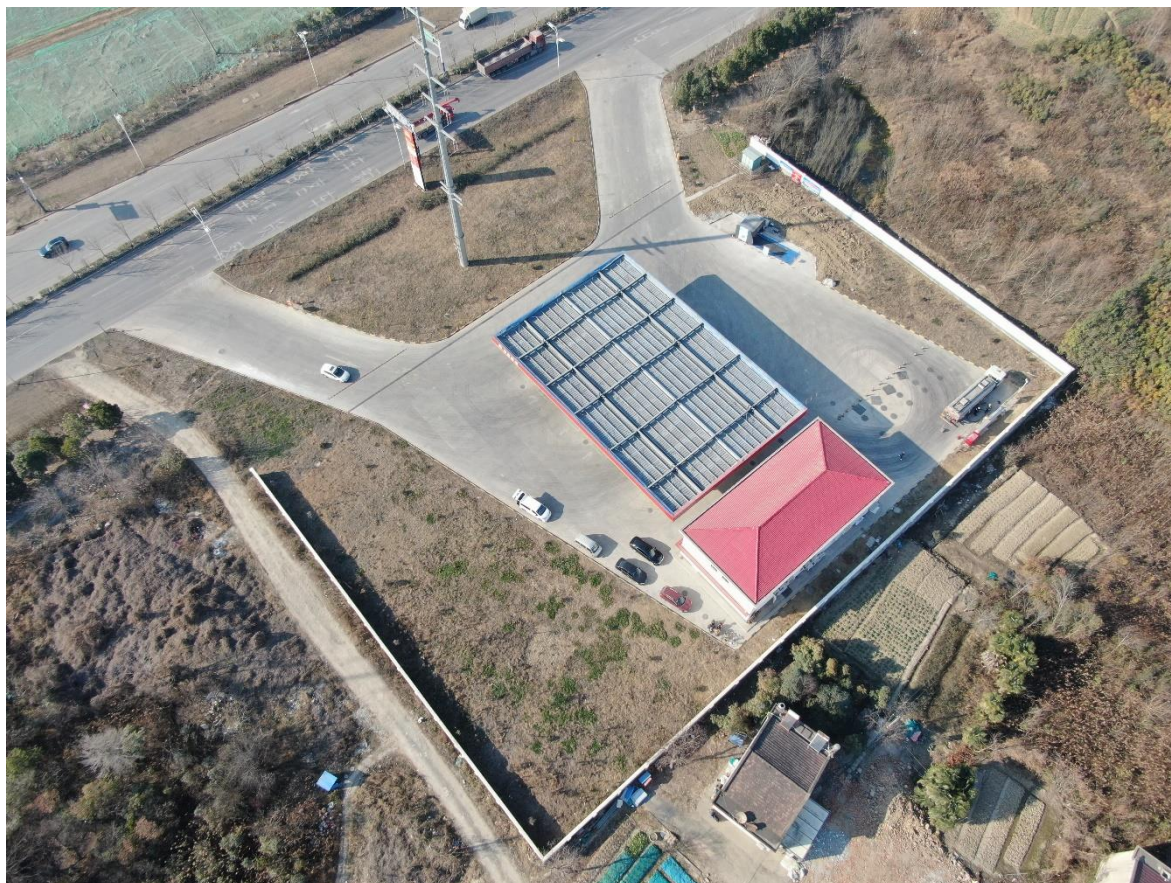
图1.4 工程现状图（已完工）

站房 288m²、单棚 876m²。项目加油部分设 30m³油罐 1 台、20m³油罐 4 台、潜油泵加油机 4 台加气部分设 LNG 加气机 2 台，建构筑物基础类型为独立基础。建构筑物占地面积 0.15hm²。

本项目杭埠河大道侧为加油站入口，其余 3 侧均在用地红线处建设高 2.2m 的实体围墙。

本项目规划内部道路、广场等硬化区域占地 0.29m²。

在本项目红线内未硬化区域进行绿化，绿化面积占地 0.22hm²。

本项目布设管径 De200~De315 雨水管道 410m，雨水井 9 个。雨水管道接入市政

雨水管网。在杭埠河大道一侧布设盖板排水沟 75m。

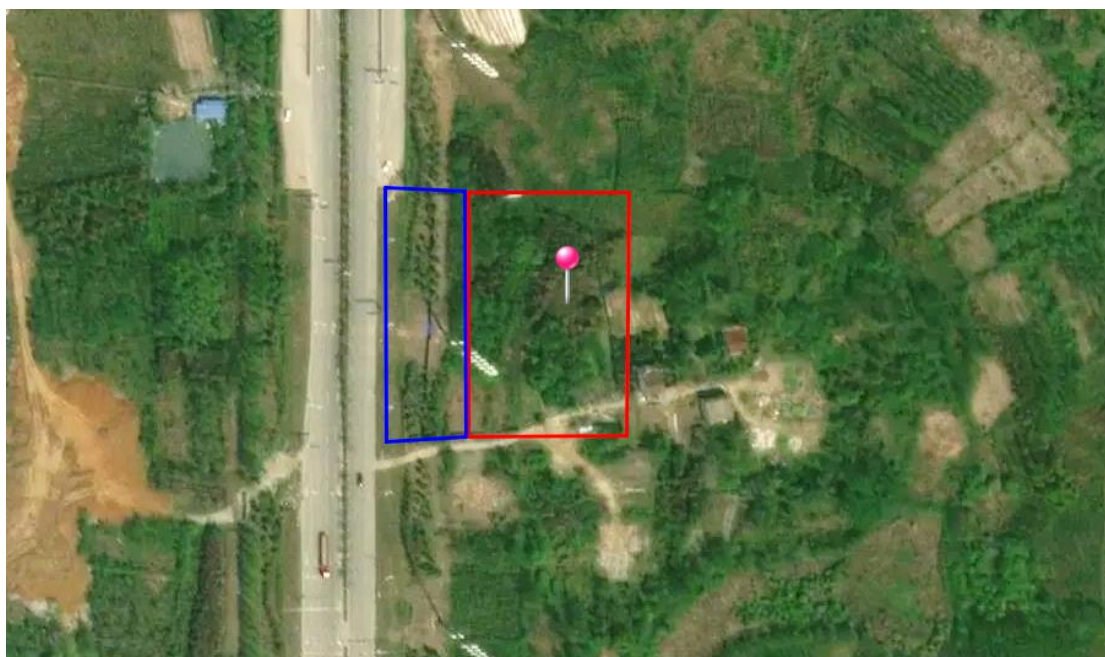
图 2.1 地形地貌图

项目位于合肥市肥西县杭埠河大道（汤口路）与玉兰大道交口东南侧，占地范围内原始高程在 30.00m~30.37m 之间。

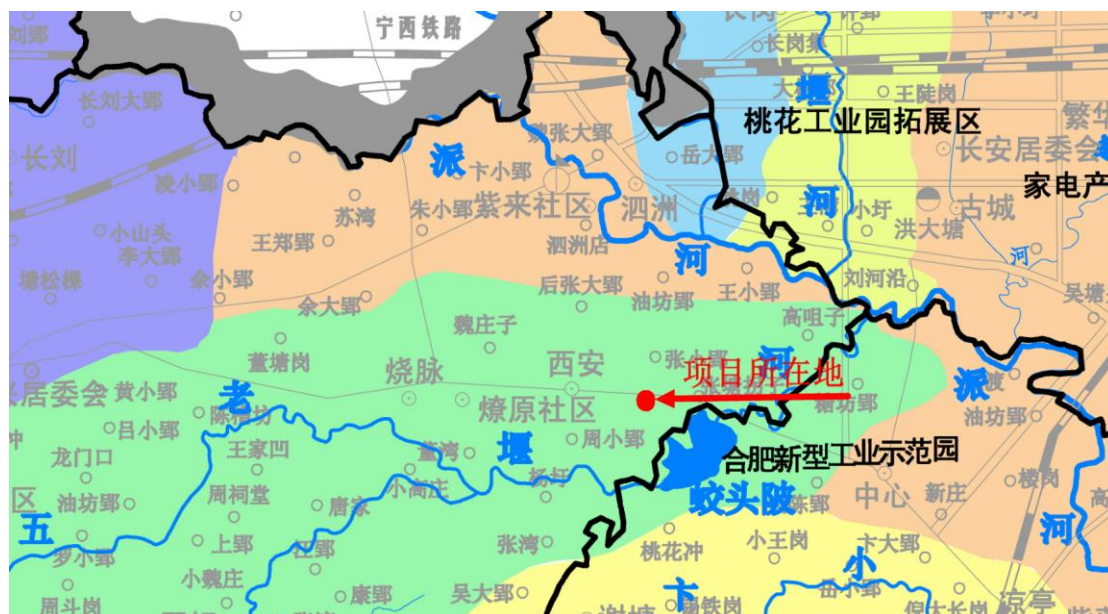
图 2.2 项目周边水系图

项目所在区域属于北亚热带湿润季风气候区，多年平均气温 15.7℃，多年平均降水量 983mm，无霜期 240d，主导风向北风(N)，历年平均风速 2.8m/s，最大风速 20m/s，最大冻土深度 8cm。主要土壤类型为黄棕壤，可剥离表土面积 1.35hm²，平均表土厚度 20cm；主要植被类型为亚热带常绿阔叶林，项目区现状林草覆盖率为 32.4%。项目位于蛟头陂周边，距蛟头陂 1.08km。

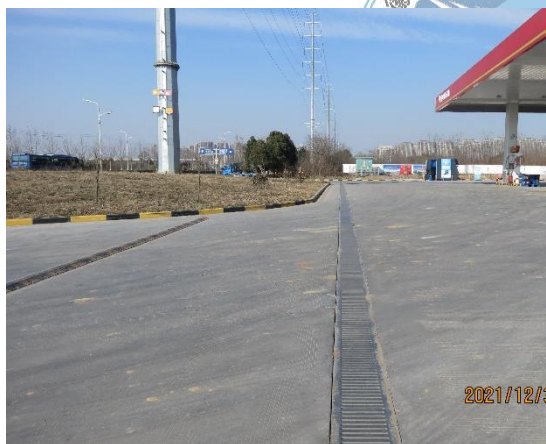
盖板排水沟

排水措施：本项目布设管径 De200~De315 雨水管道 410m，雨水井 9 个。雨水管道接入市政雨水管网。在紧邻杭埠河大道一侧红线内布设盖板排水沟 75m。

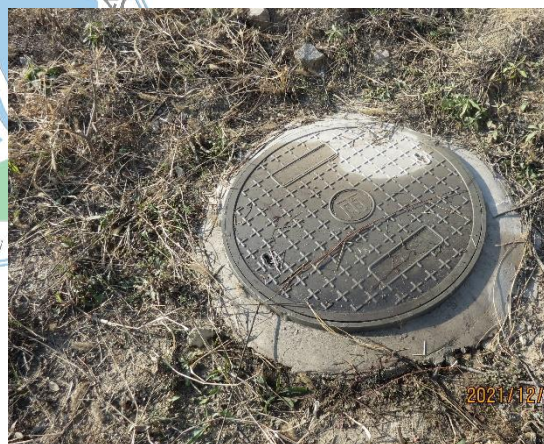
雨水井

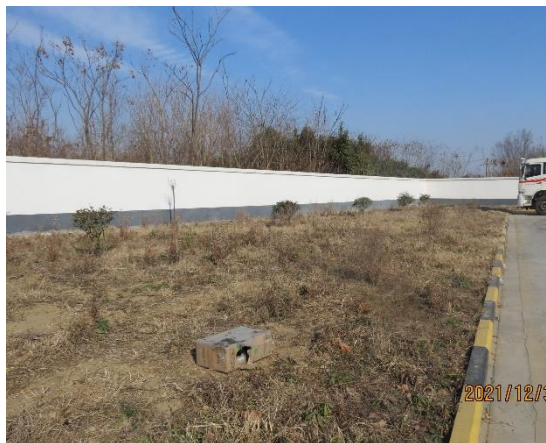
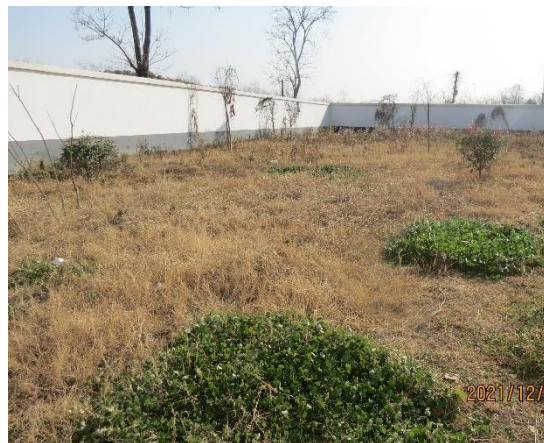
灌草结合植被建设

植被建设工程：在建筑物、道路周边未硬化区域进行灌草结合的植被建设，绿化面积为 0.22hm²。
