中粮生物化学（安徽）股份有限公司

改造项目（热电厂）

水土保持监测总结报告

监测单位：安徽鑫成水利规划设计有限公司

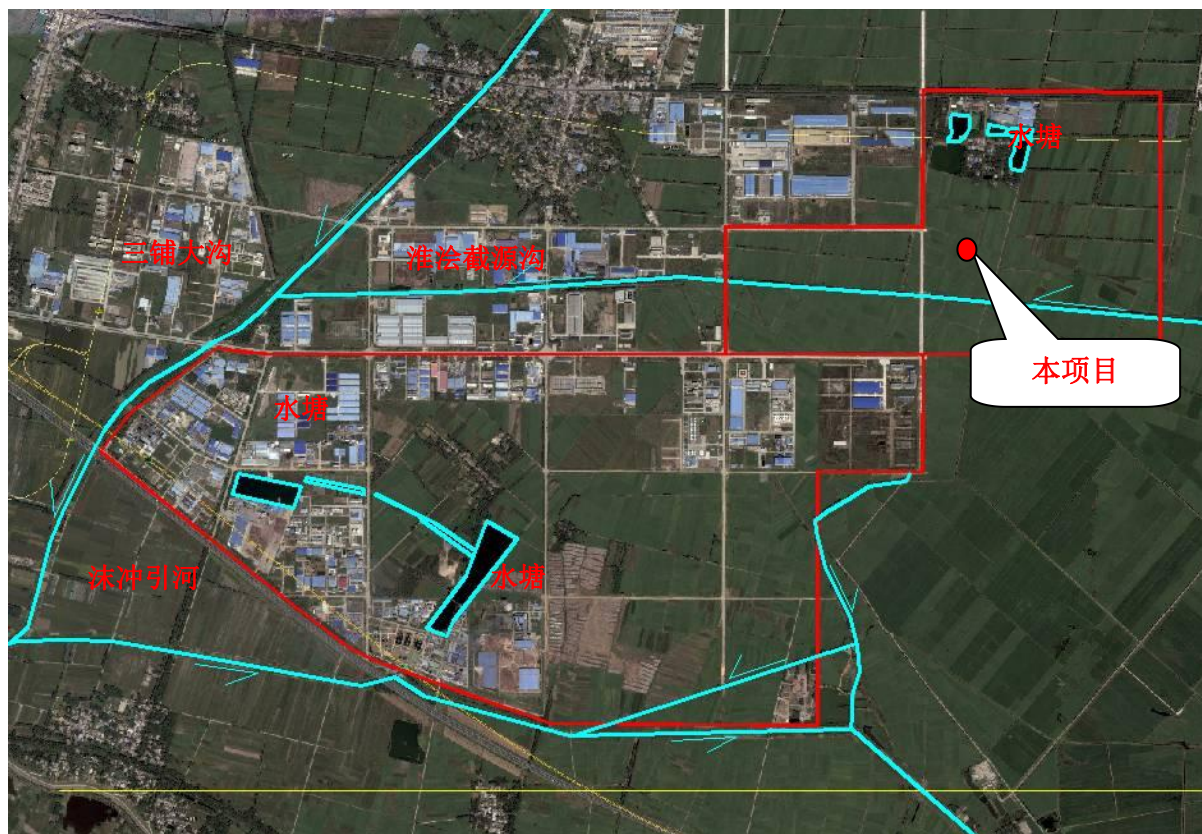
图 1.3 项目区河流水系图

本项目厂区室外及道路雨水经排水沟和雨水口收集，再经雨水管道排入厂区东侧的市政雨水管道。项目区河流水系图见图 1.3。
