瑶海 E1905 地块

水土保持监测总结报告

建设单位：合肥融锦房地产开发有限公司

监测单位：安徽鑫成水利规划设计有限公司

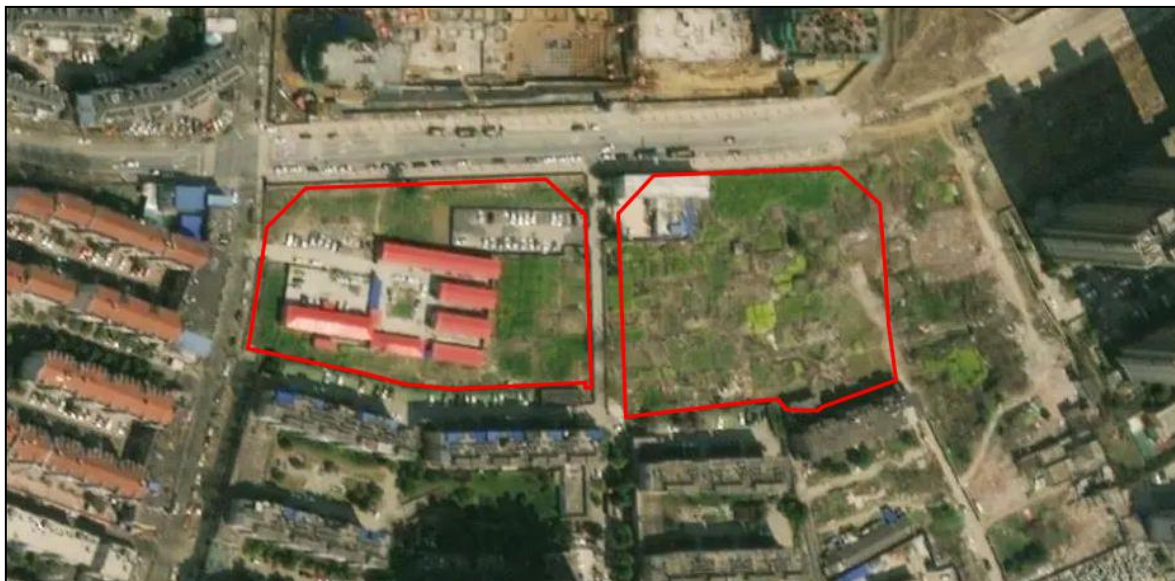
图 1.2 项目区原始地形地貌图

场地 A 地块总体较平坦，其东南角小范围区域地势较低；B 地块整体呈西低东高态势。场地地形起伏较小，原始标高为 24.18m ~ 26.52m，最大高差为 2.34m。项目区原始地形地貌图见图 1.2。

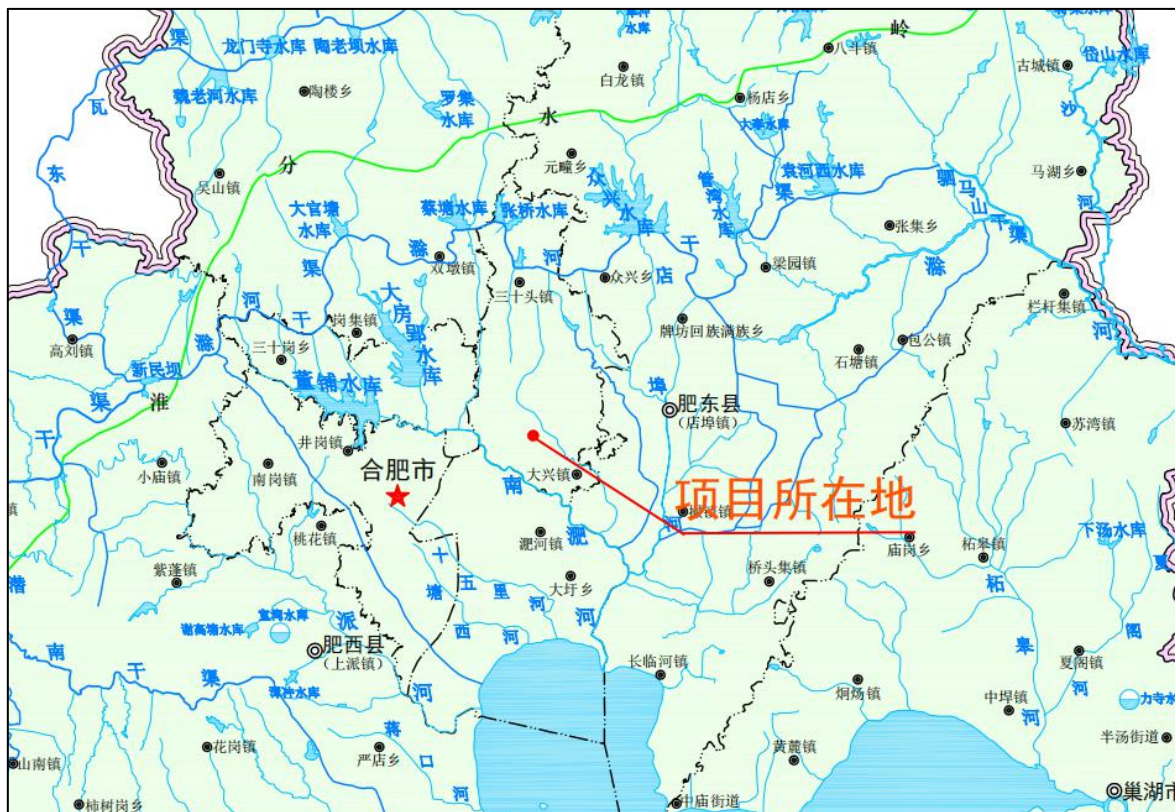
图 1.3 项目区河流水系图

项目位于合肥市瑶海区，属巢湖流域。项目区雨水经雨水口汇入地下雨水管道排入凤阳东路、站塘路、采石路的市政雨水管网，流入二十埠河，汇入南淝河，最终汇入巢湖。项目区河流水系图见图 1.3。

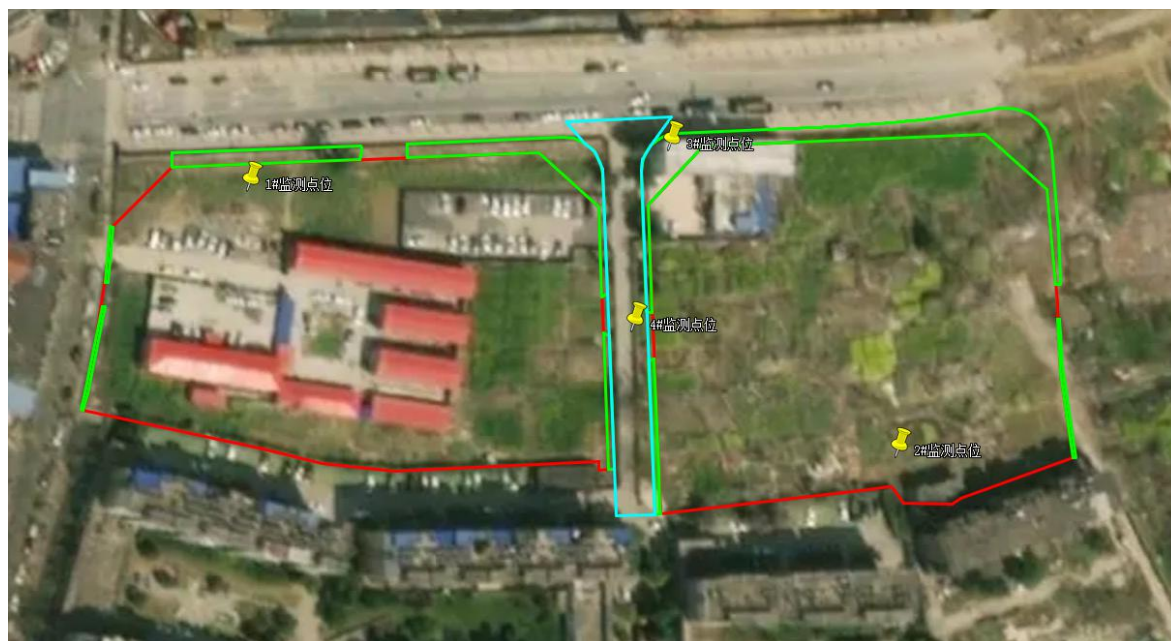
图 1.4 监测点位布设图

根据水土保持方案报告书监测点布设要求，结合工程实际建设情况，共布置了 4 个监测点，分别为主体工程区 2 处、代建绿化工程区 1 处、临时施工道路区 1 处。监测点位布设见表 1.2，监测点位置示意图见附图 1.4。

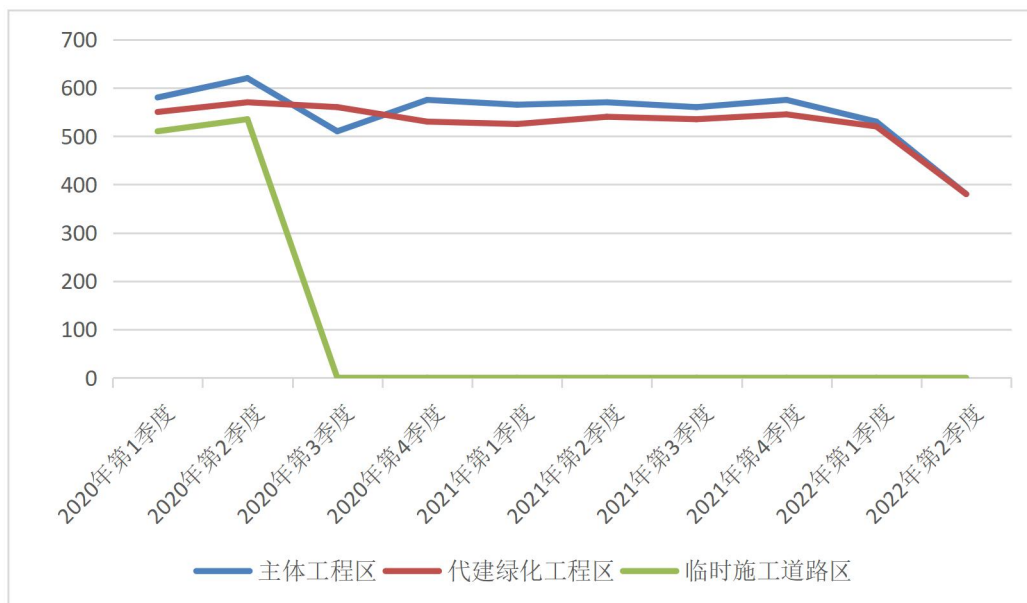
项目区侵蚀强度

监测进场以后，水土流失量监测主要采用实地量测法，施工期刚开始阶段，地库及建构物基础开挖及回填、内部道路修建，扰动面积较大，因降雨和人为扰动，平均土壤侵蚀模数加大。随着施工进度的进行，各区域的硬化、工程措施和植物措施的实施，各区域水土保持措施的实施及逐渐发挥效益，水土流失量显著降低，平均土壤侵蚀模数降低。根据监测数据，到 2022 年 4 月，整个项目区平均土壤侵蚀模数下降到 151 t/(km²·a)。施工期各阶段的侵蚀模数见表 5.4。

施工期间，主体工程区的最大土壤侵蚀模数从 $620\text{t}/(\text{km}^2\cdot\text{a})$ 下降到 $380\text{t}/(\text{km}^2\cdot\text{a})$ ，代建绿化工程区的最大土壤侵蚀模数从 $570\text{t}/(\text{km}^2\cdot\text{a})$ 下降到 $380\text{t}/(\text{km}^2\cdot\text{a})$ ，临时施工道路区的最大土壤侵蚀模数从 $535\text{t}/(\text{km}^2\cdot\text{a})$ 下降到 $0\text{t}/(\text{km}^2\cdot\text{a})$ ，施工过程中地表裸露区域遇到侵蚀降雨，导致水土流失较为明显。总体来看随着工程措施和植物措施的逐步实施，到了工程施工期的末端，从监测数据来看，水土流失得到了有效的控制。
