大唐淮北青谷 15MW 光伏发电项目

水土保持监测总结报告

建设单位：大唐淮北发电厂

监测单位：合肥鑫玥项目管理有限公司

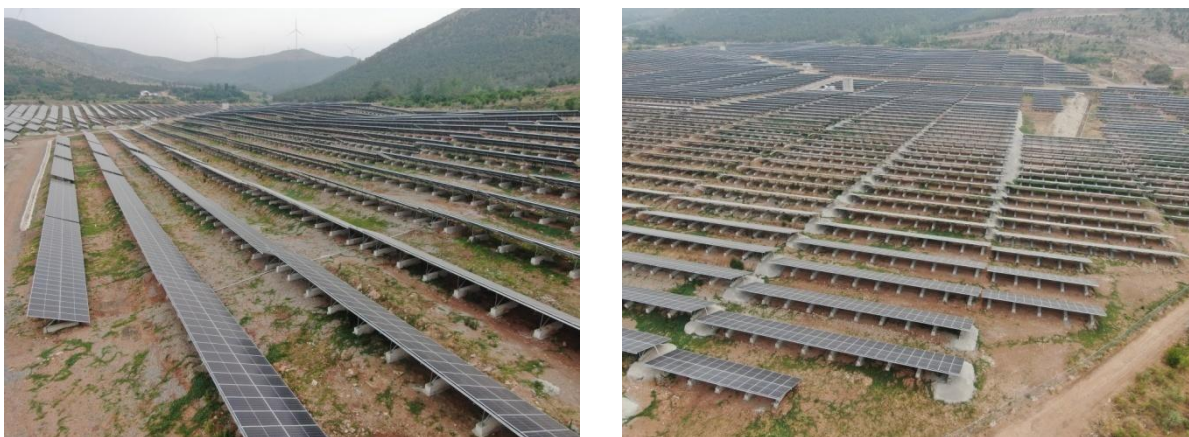
图 1.2 光伏阵列区现状

本工程支架基础为配重基础，为减小基础重量，支架桩基方案选用双立柱支撑的方案。双立柱支撑支架主要由主横梁、前后支撑、檩条、前后立柱组成。光伏阵列区设计 927 个 2×25 的光伏组件，光伏组件由 2×25 块光伏组件组成一个竖向阵列，每个光伏组件设有 9 个光伏支架，每个支架配重基础大小 2800mmx0.45mx0.4m（高），基础埋深约 0.1m，支架组件最低点离地高度不低于 0.5m。

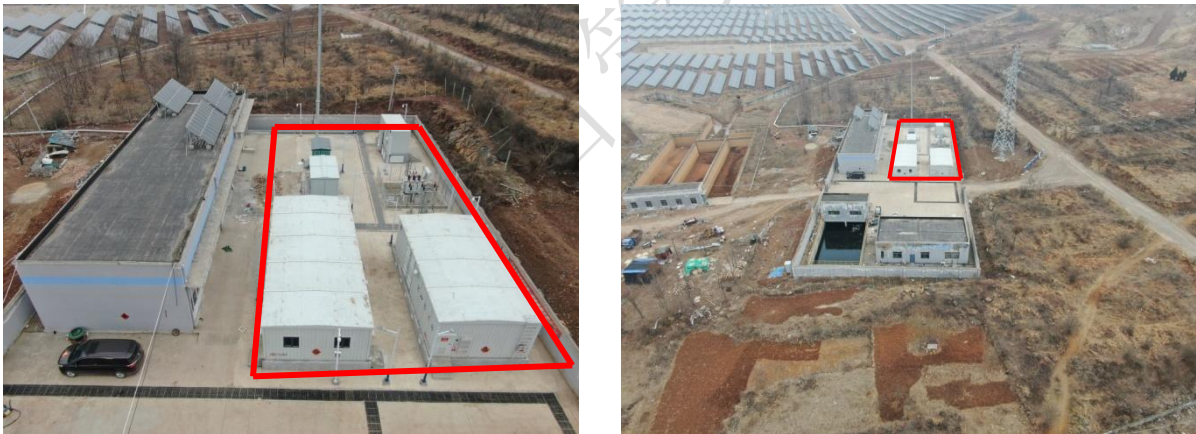
图 1.3 开关站区现状

开关站位置选在光伏阵列区西侧，即灰场管理站内，用地尺寸为 44.0m × 19.45m，围墙内占地面积为 855.8m²，站内布置有 35kV 开关柜预制舱、二次设备预制舱、主控室预制舱、无功补偿装置及站用接地变消弧线圈成套装置、避雷针等。主要建筑物如下：35kV 屋内配电装置采用户内金属铠装移开式开关柜，单层单列布置于 35kV 预制舱内，预制舱尺寸为 16.0m × 6.5m，基础采用地埋式基础。二次设备室及主控室采用预制舱式，预制舱尺寸暂定为 15.0m × 6.5m，基础采用地埋式基础，基础埋深约 1.6m。SVG 装置连接变压器采用干式箱式布置于户外，SVG 本体设备布置于集装箱内，采用空调冷却方式。现有道路直达开关站，交通条件较好。

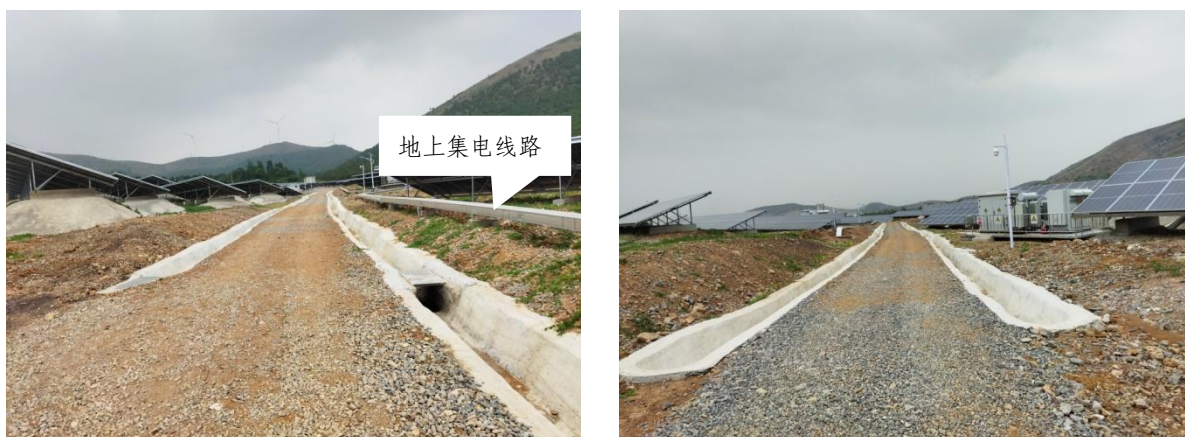
图 1.4 场内道路现状

青谷太王山灰场建设时，由电厂厂区修建一条从长约 6km 的运灰道路通往灰场场址，可以满足光伏区外部通行。灰场四周现有村村通土路分布，路宽约 3m。光伏区检修道路布设以原有道路为基础，箱变平台至原有道路按照 3.5m 宽泥结碎石路面设计，设计路基宽 4.0m，新建道路 1600m，沿光伏阵列区四周箱变和集电线路布置。

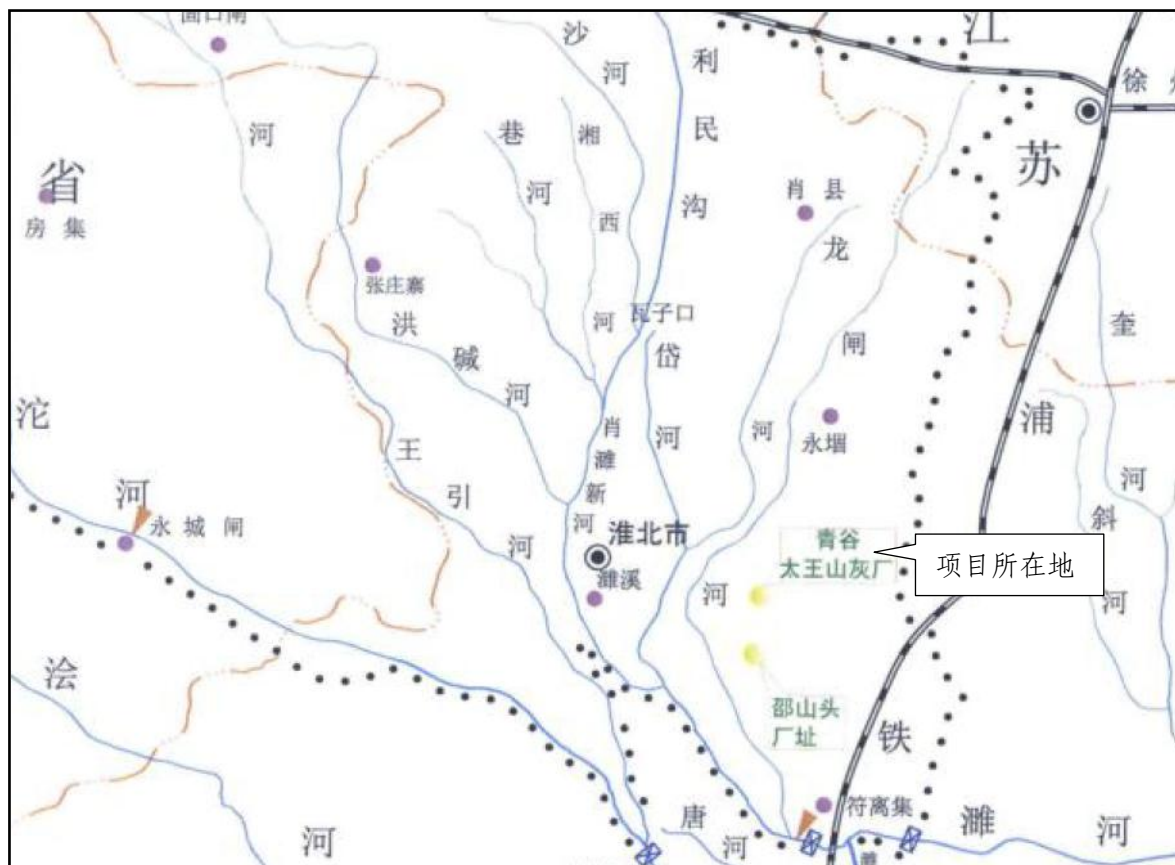
图 1.5 项目区与河流水系位置关系图

本工程区域位于濉溪县境东北部连绵起伏的低山残丘区，与淮北北部冲积平原接触地带，地形较为舒缓开阔，区域内闸河、龙岱河、萧滩新河等均为季节性河流，一般偏旱~干旱年份及枯水季节常常干枯见底，偏丰~丰水年分及汛期洪涝旱灾较为严重。厂址区域属濉河水系，濉河水系含萧滩新河及湘西河、洪碱河、龙岱河和闸河等支流。项目区内汇集的雨水经灰场四周排洪沟排入灰场附近山涧沟，再入姬沟最终汇入闸河。

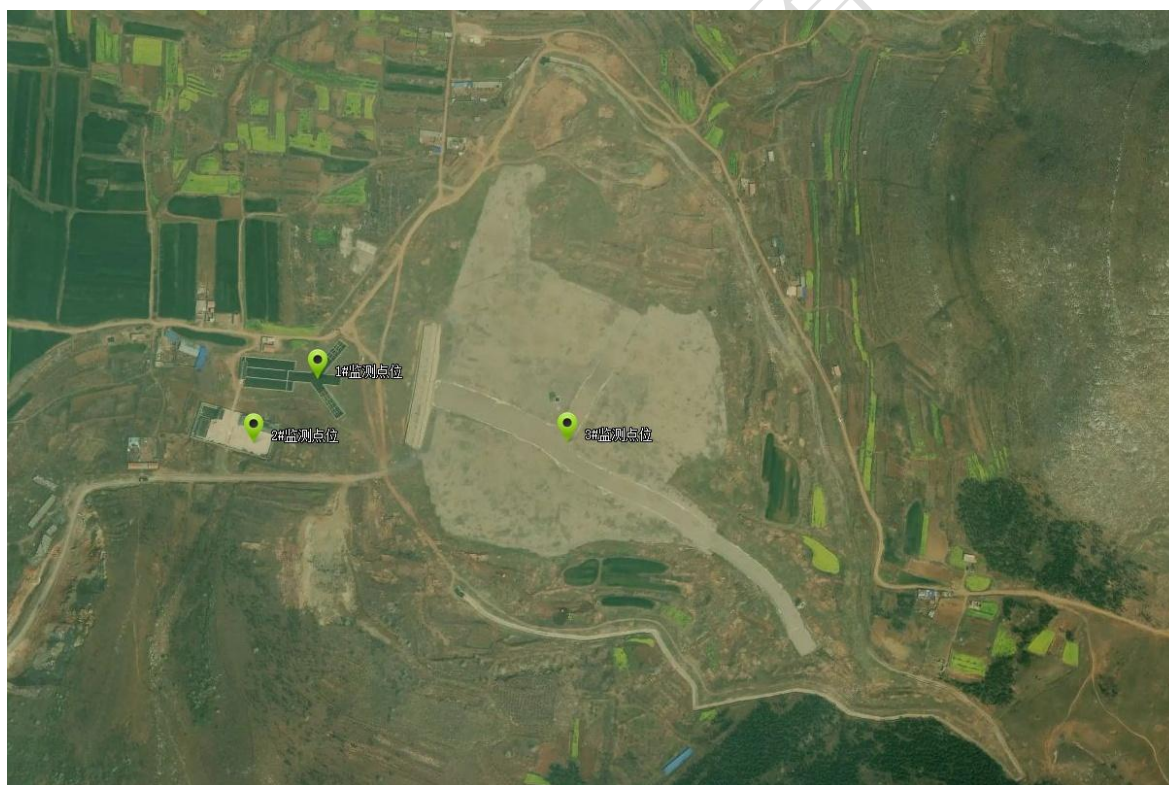
图 1.6 监测点位布设图

根据水土保持方案报告书监测点布设要求，结合工程实际建设情况，通过卫星影像比对和查询施工、监理资料，共布置了3处调查点，其中光伏阵列区1处、开关站区1处、场内道路区1处。监测点位布设见表1.3，监测点位置示意图见图1.6。
