淮北市公交、客运综合枢纽站

水土保持设施验收报告

建设单位：淮北淮海建设工程有限公司

编制单位：安徽鑫成水利规划设计有限公司

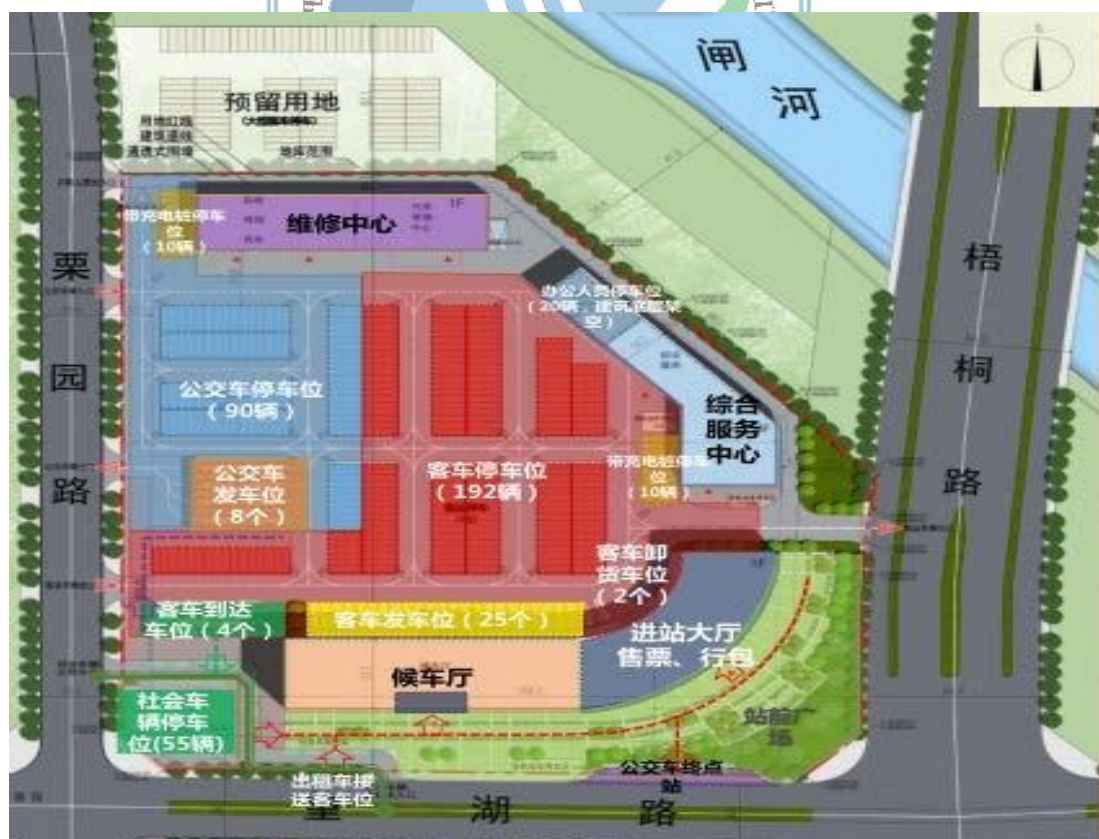
图 1.2 构建筑物分布图及人行流线图

构建筑物占地面积为1.05hm²，主要建设内容有 1#主站房、2#综合服务中心、3#维修中心，等建构物及相关附属设施。1#主站房占地面积 0.59hm²，建筑面积 0.88hm²，建筑高度一层 12.2m，二层 15.2m 共 2F，2#综合服务中心占地面积 0.21hm²，建筑面积 0.71hm²，建筑高度 12.9m 共 3F，3#维修中心占地面积 0.25hm²，建筑面积 0.33hm²，建筑高度 9.3m 共 1F 局部 2F。地下室建筑面积 0.26hm²，地库为负一层，层高为 3.5m，地库出入口位于 3#维修中心东侧。

道路广场总占地面积4.77hm²，主要包括公交站场、客运站场、站前广场、客运站内道路、出入口道路和地上停车位等。客运站内道路系统的布置除满足车辆及人行要求外，还考虑满足消防规范的要求，道路成环形布置，并与客运站外公路相连，客运站车行道宽9~12m，转弯半径13m；消防道路宽6~12m，转弯半径12；各车辆出入口道路宽10~14m，转弯半径12m，充分考虑车辆进出口缓冲距离。路面结构：沥青路面；客运站内道路总长1750m。项目区共设机动车停车位358个，其中大型机动车位269个，小型机动车停车位89个（其中地下机动车停车位27个）；非机动车位258个。

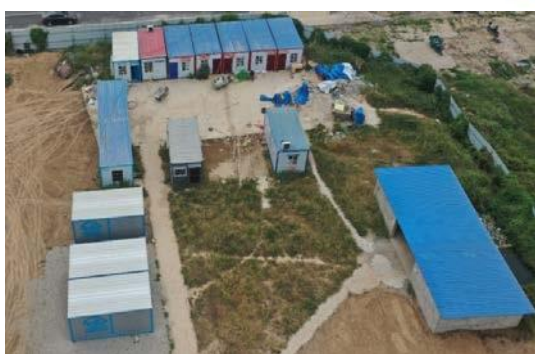
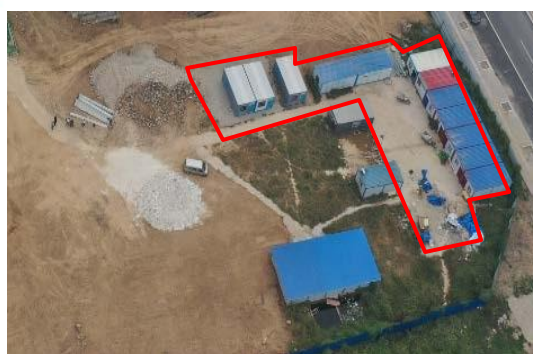
临时生活区

本项目施工过程中布设 2 处临建设施（搭建的钢板房），主要作为临时办公和生活场地使用，位于项目区用地红线内 1#主站房东南侧和西南侧，为规划的进站广场和停车场，占地 0.07hm^2 。项目施工过程中材料堆场等均布设在构建筑物周边。现状已建成规划的建筑物。施工期位置见图 1.3。

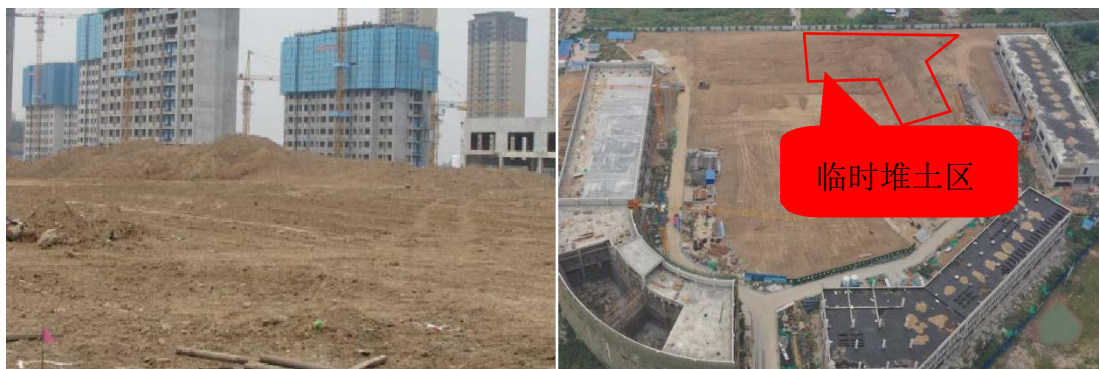
临时堆土区

据现场调查以及历史遥感影像，项目区占地类型为住宅地，用地范围内已基本全部扰动，无表土可剥。本项目布设 1 处临时堆土场，位于 3#维修中心西南侧公交停车场，主要用于堆放建构筑物基坑开挖和土地整治土方，最大堆高 2.5m，平均堆高 2m，堆土量 1.48 万 m^3 ，占地面 0.74 hm^2 ，施工结束后场地已硬化作为公交停车场。

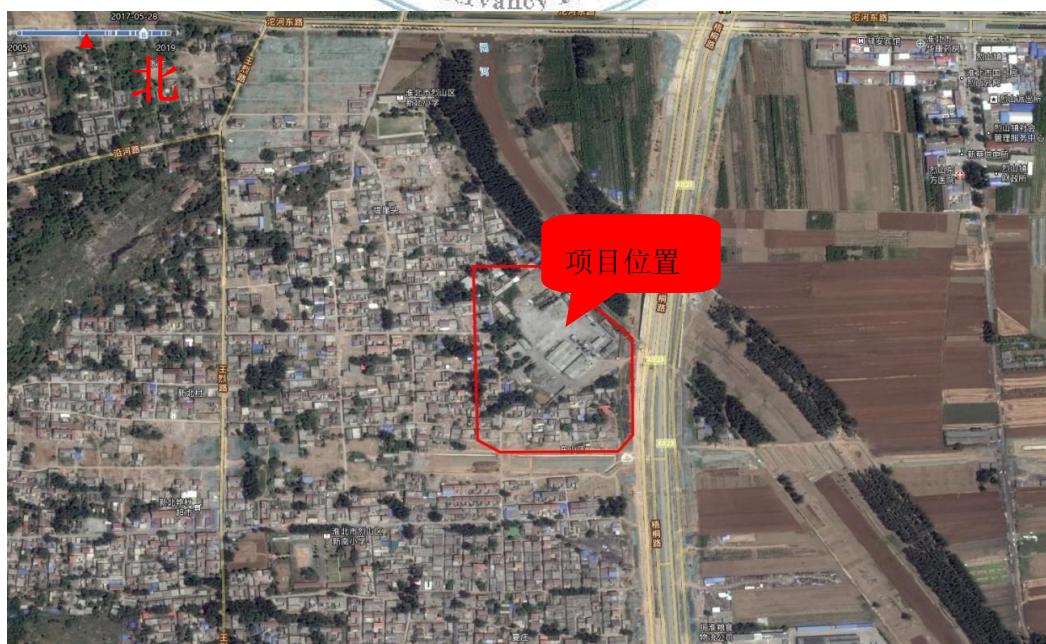
图 1.2 项目原始地形地貌图

本工程位于淮北平原区，项目区场地地貌类型较单一，地形较平坦，地面高程约在31.55m~34.56m之间。
