肥西县餐饮及厨余垃圾处置项目

# 水土保持监测总结报告

建设单位：中节能（肥西）环保能源有限公司

监测单位：安徽鑫成水利规划设计有限公司

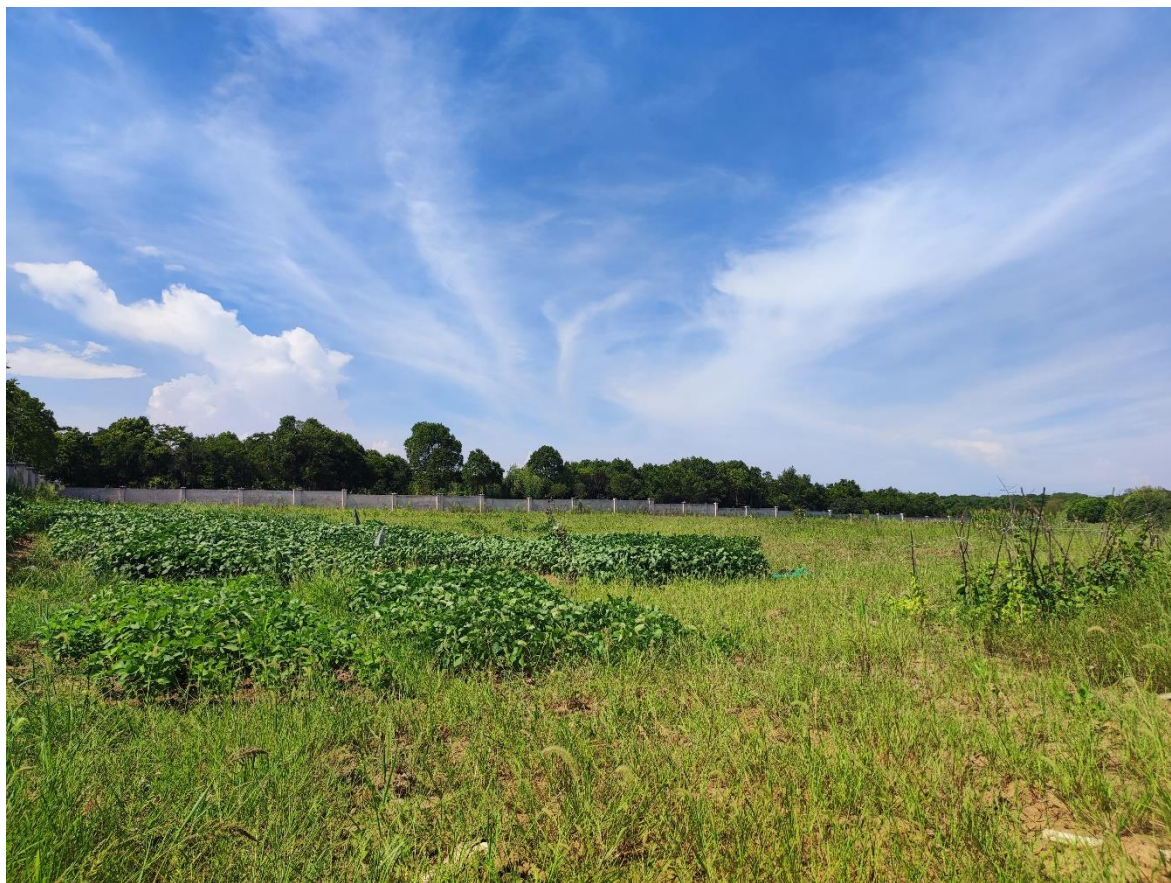
现场情况

厂区南侧为二期厌氧罐预留地和规划沼气处理区，占地 2.03hm<sup>2</sup>，取消建设，后期建设时计划单独立项，另行编报水土保持方案，本项目施工过程中作为施工生活区和临时堆土场使用。施工结束后临建设施保留，后期施工继续利用，其余区域整治后作为公司生态菜园试点，种植作物。

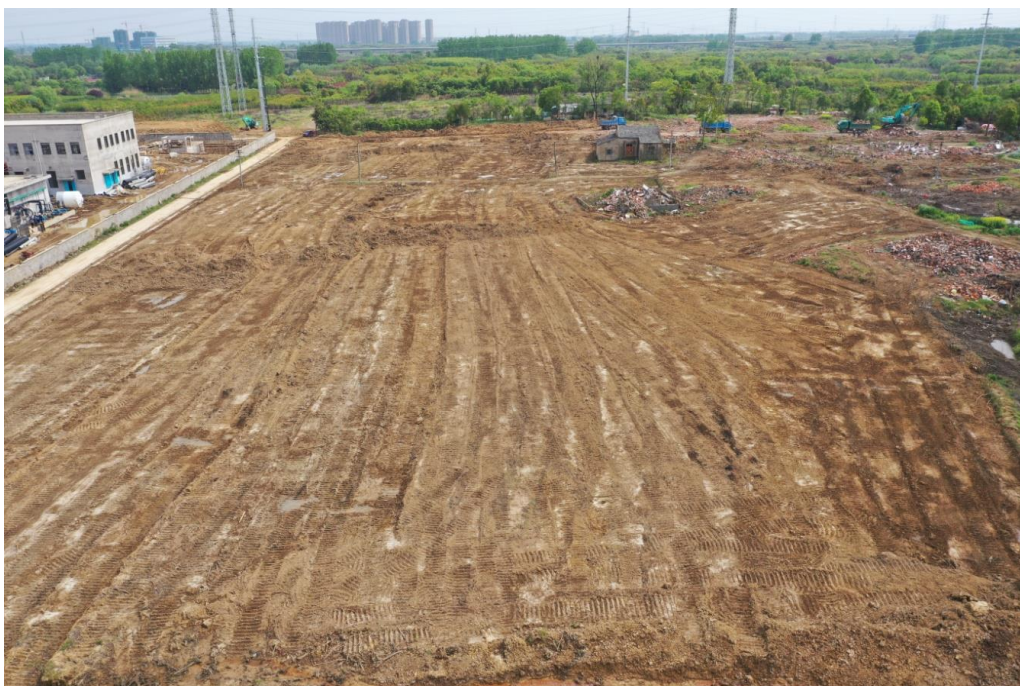
政府初步场平后项目现场情况

项目地处江淮丘陵区，平均地面高程约在49.99m~59.59m之间，整体地势北高南低。项目原地貌为林地、住宅用地、水域及水利设施用地，由政府移走植被和表层土，建设单位接收时是一块经过初步场平的净地。项目区原始地形地貌图见图1.2。
