和悦居项目

水土保持监测总结报告

监测单位：安徽鑫成水利规划设计有限公司

2022年8月

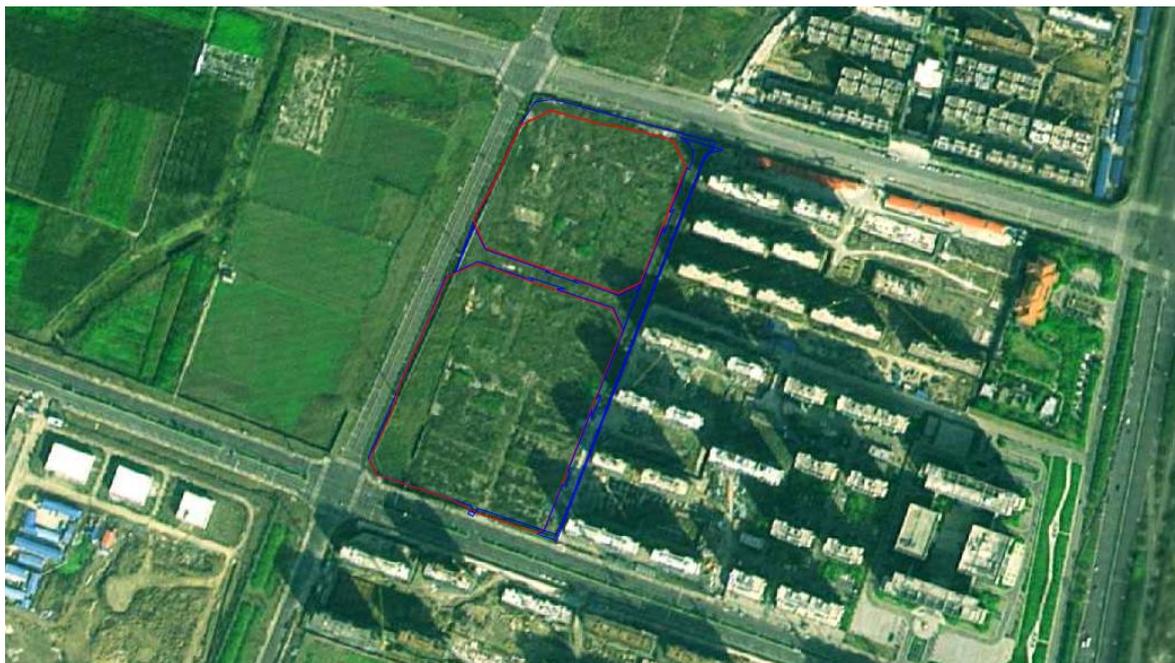
图 1.2 项目区原始地形地貌图

项目区属江淮丘陵区，原始地面工程为 23.20m~24.50m 之间，地势平坦开阔。项目区原始地形地貌图见图 1.2。

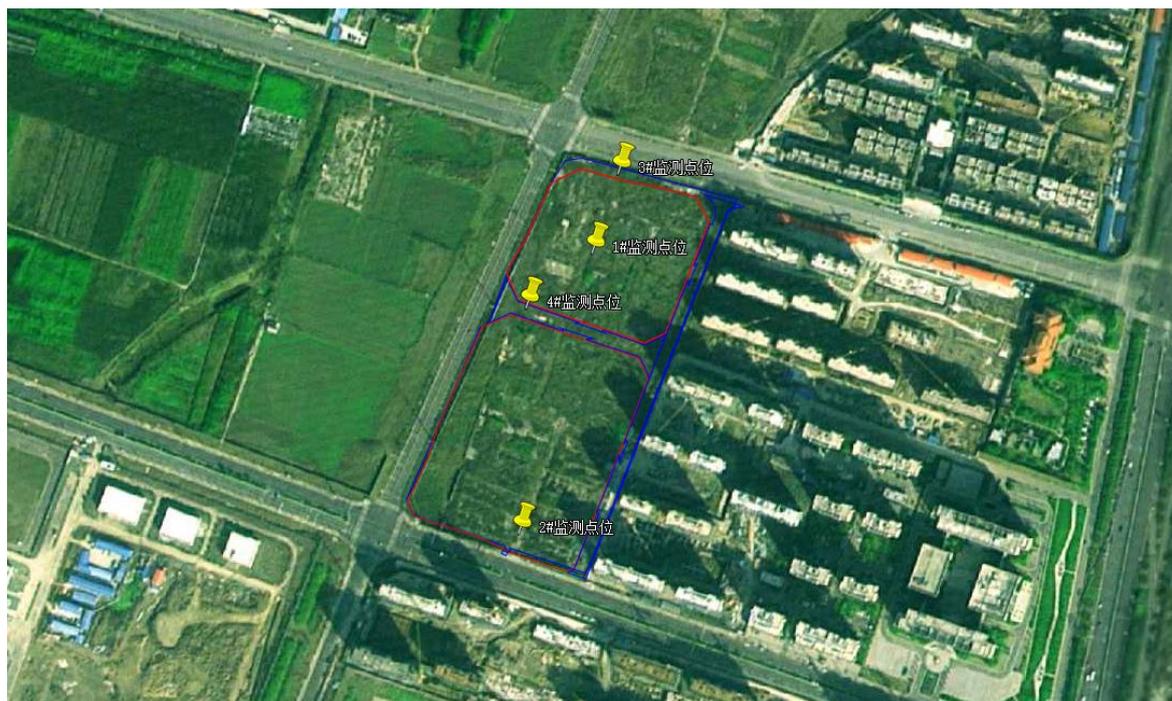
图 1.4 监测点位布设图

根据水土保持方案报告书监测点布设要求, 结合工程实际建设情况, 共布置了 4 个监测点, 分别为主体工程区 2 处、红线退让及代建工程区 1 处、施工道路区 1 处。监测点位布设见表 1.6, 监测点位置示意图见附图 1.4。

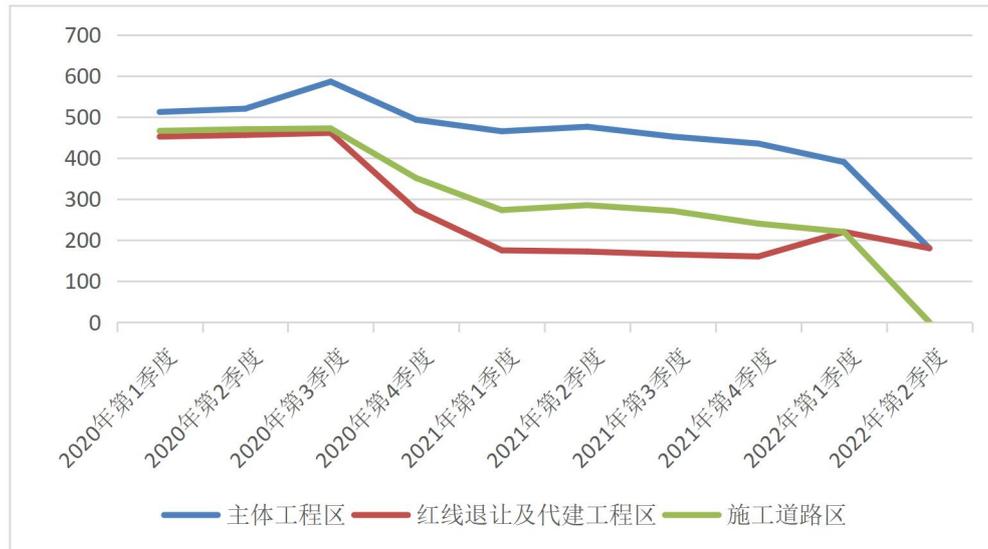
项目区侵蚀强度

监测进场以后，水土流失量监测主要采用实地量测法，施工期刚开始阶段，地库及建构物基础开挖及回填、内部道路修建，扰动面积较大，因降雨和人为扰动，平均土壤侵蚀模数加大。随着施工进度的进行，各区域的硬化、工程措施和植物措施的实施，各区域水土保持措施的实施及逐渐发挥效益，水土流失量显著降低，平均土壤侵蚀模数降低。根据监测数据，到 2022 年 6 月，整个项目区平均土壤侵蚀模数下降到 $67t/(km^2 \cdot a)$ 。施工期各阶段的侵蚀模数见表 5.4。
