绿金淮北濉溪县百善镇分散式风电项目
水土保持设施验收报告

建设单位：淮北绿金新能源有限公司

编制单位：安徽鑫成水利规划设计有限公司

2022年9月

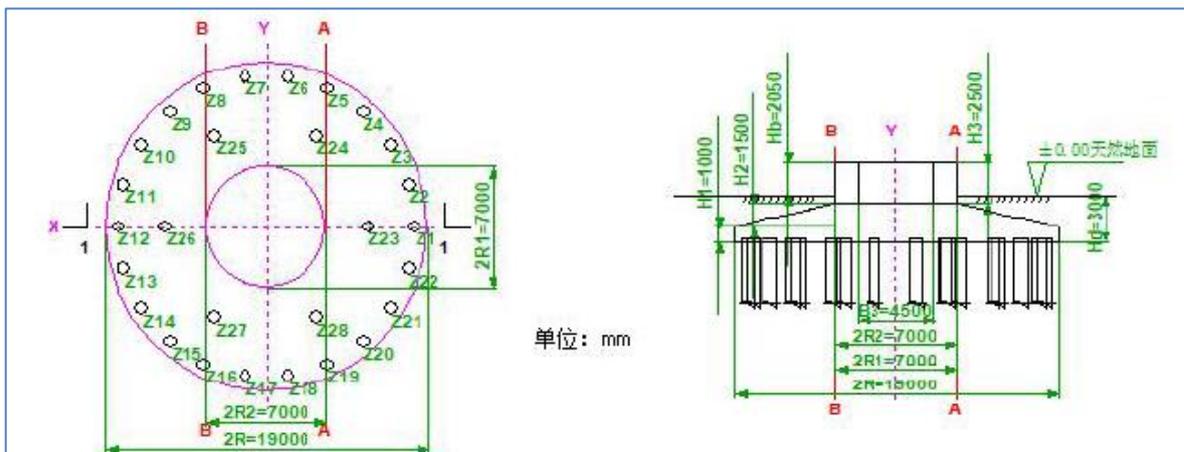
图 1.2 风机基础尺寸示意图

本工程风电机组与箱式变压器采用 1 机 1 变单元接线方式，每台风电机组配 1 台 35kV 箱式变压器，共布设 5 台。箱变基础置于风机基础上，箱式变压器呈“长方形”布置，长 5m，宽 4m。设置 4 根基础锚固于风机基础承台上，柱上设置箱变安装平台。

每台风机基座按 20×20=400m² 占地，共 5 台，基座总占地 0.2hm²，均为永久占地。风机基础尺寸见下图。

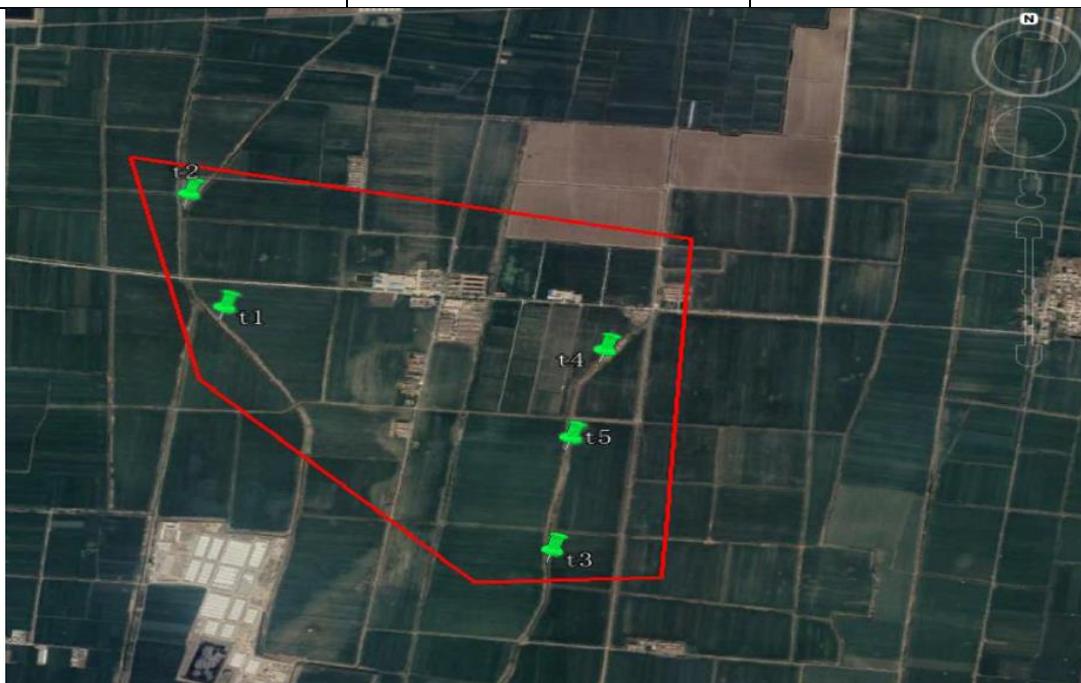
图1.3 风机位置图

风机编号	风机坐标	
T1	39461418	3741712
t2	39461308	3742230
t3	39462449	3740621
t4	39462634	3741515
t5	39462518	3741120

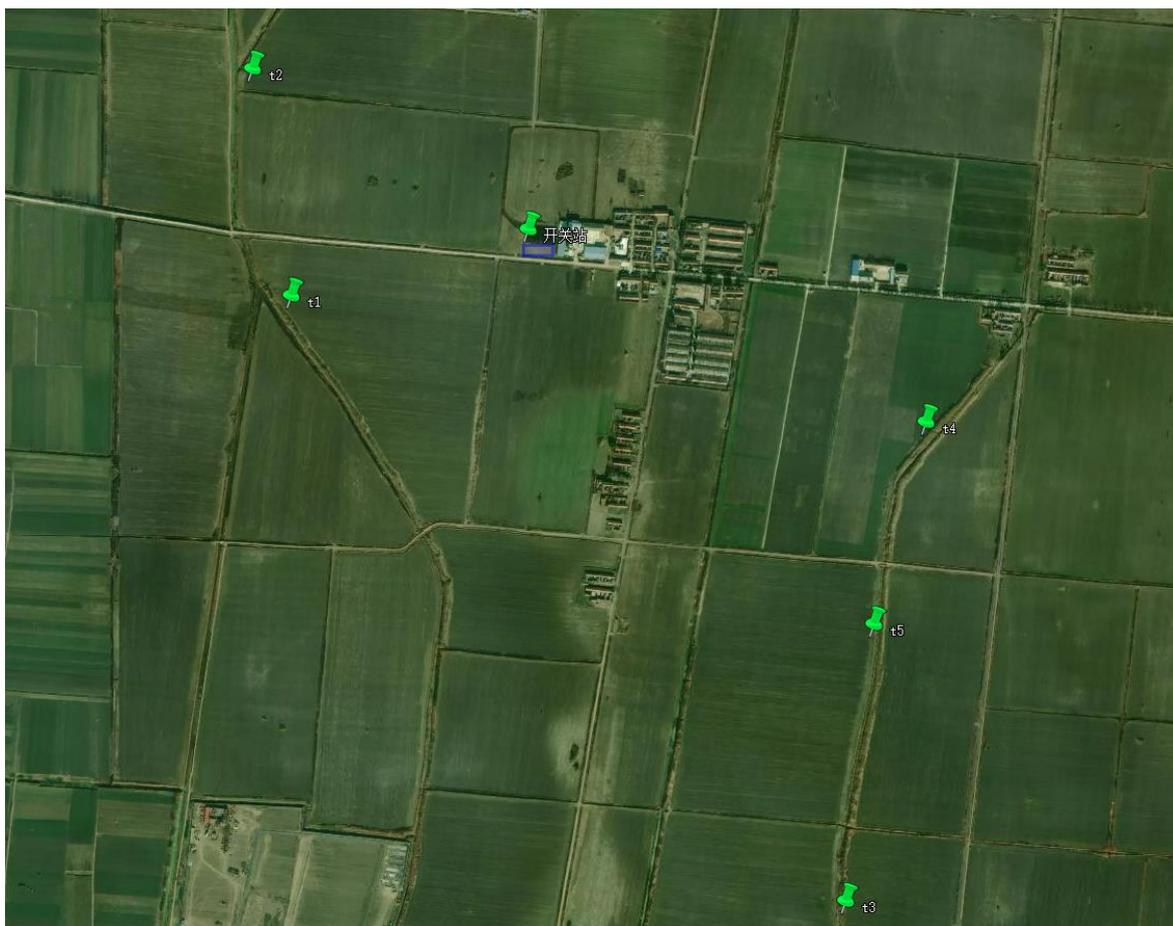
图 1.2 项目原始地形地貌图

项目所在地淮北市濉溪县百善镇柳湖农场位于淮北平原，占地范围内原始地面高程在30~32m之间，整体地势东高西低。项目区原始地形地貌图见图1.2。

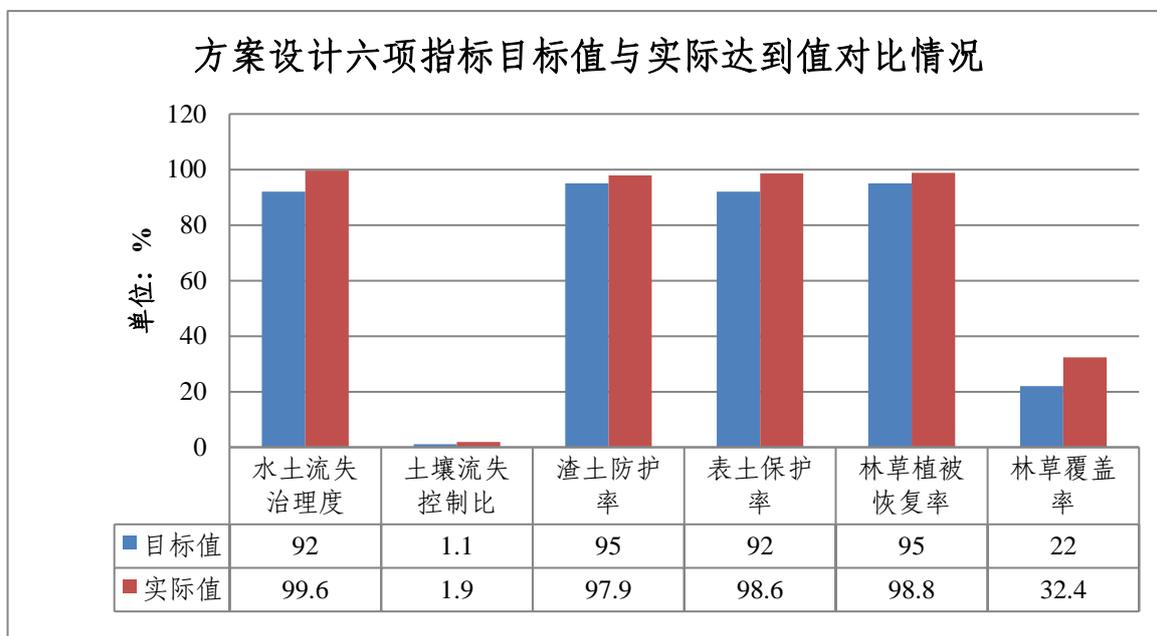
根据监测资料统计计算并复核，本项目六项指标值为：水土流失治理度 99.6%，土壤流失控制比 1.9，渣土防护率 97.9%，表土保护率 98.6%，林草植被恢复率 98.8%，林草覆盖率 32.4%，均达到方案批复的防治目标。
