安徽建工轨道交通绿色智能制造项目

水土保持监测总结报告

建设单位：安徽建工中仑智能制造有限公司

监测单位：南京中水和远规划设计咨询有限公司

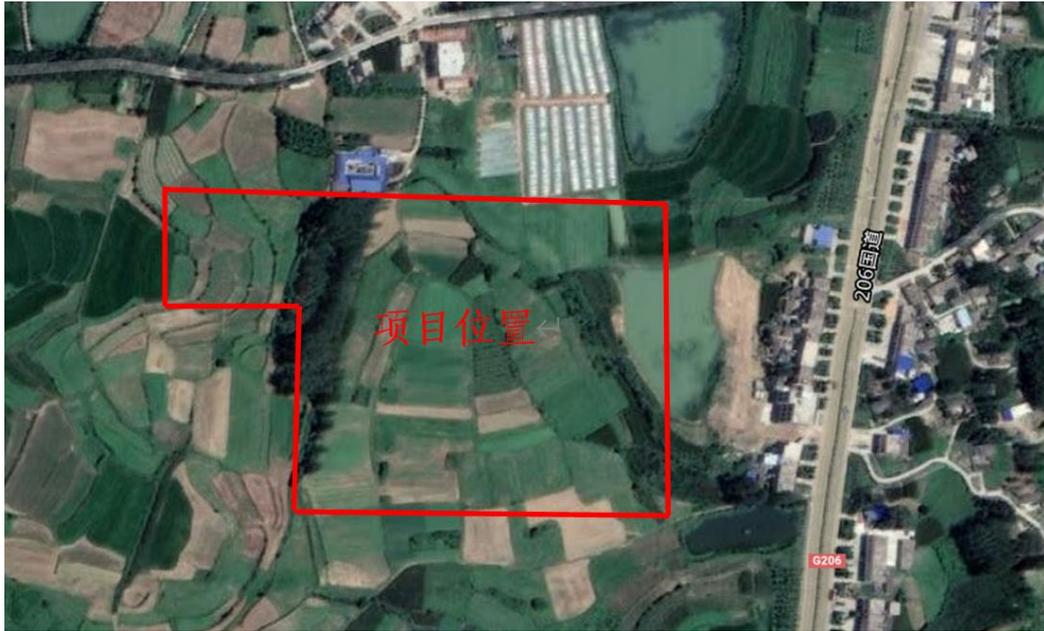
图 1.2 项目区原始地形地貌图

安徽建工轨道交通绿色智能制造项目位于长丰县吴山镇，其南侧为水湖路，东侧为电力走廊，北侧为北环路，属岗地地貌。原为农田区，现地形较平坦，地面标高为 64.74~71.33m，地表相对高差 6.59m。项目区原始地形地貌图见图 1.2。

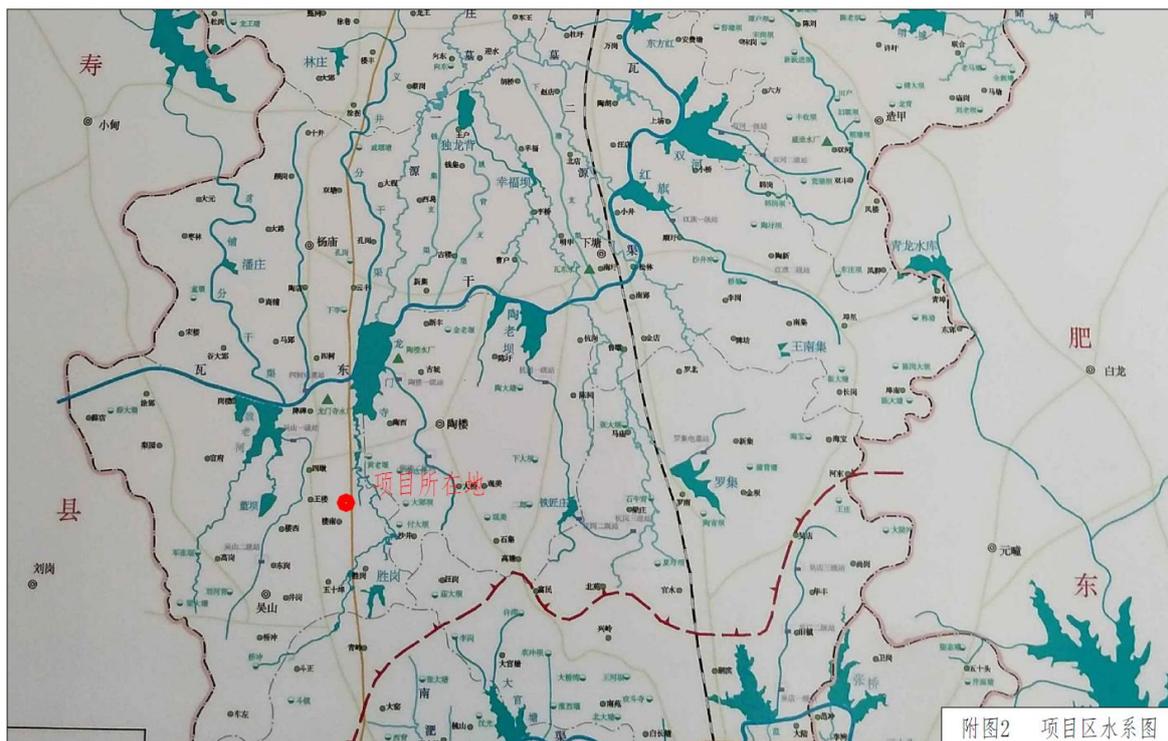
图 1.3 项目区河流水系图

本项目位于龙门寺水库上游，距离龙门寺水库 6.58 公里，距龙门寺水库上游河流 1.4 公里。

龙门寺水库，位于安徽省合肥市长丰县杨庙、吴山、陶楼三乡镇交界处，属于瓦埠湖水系上游，集水面积 90.8 平方千米。龙门寺水库，总库容为 2427 万立方米，属中型水库，主要是以防洪、灌溉和兼有养殖等综合效益。

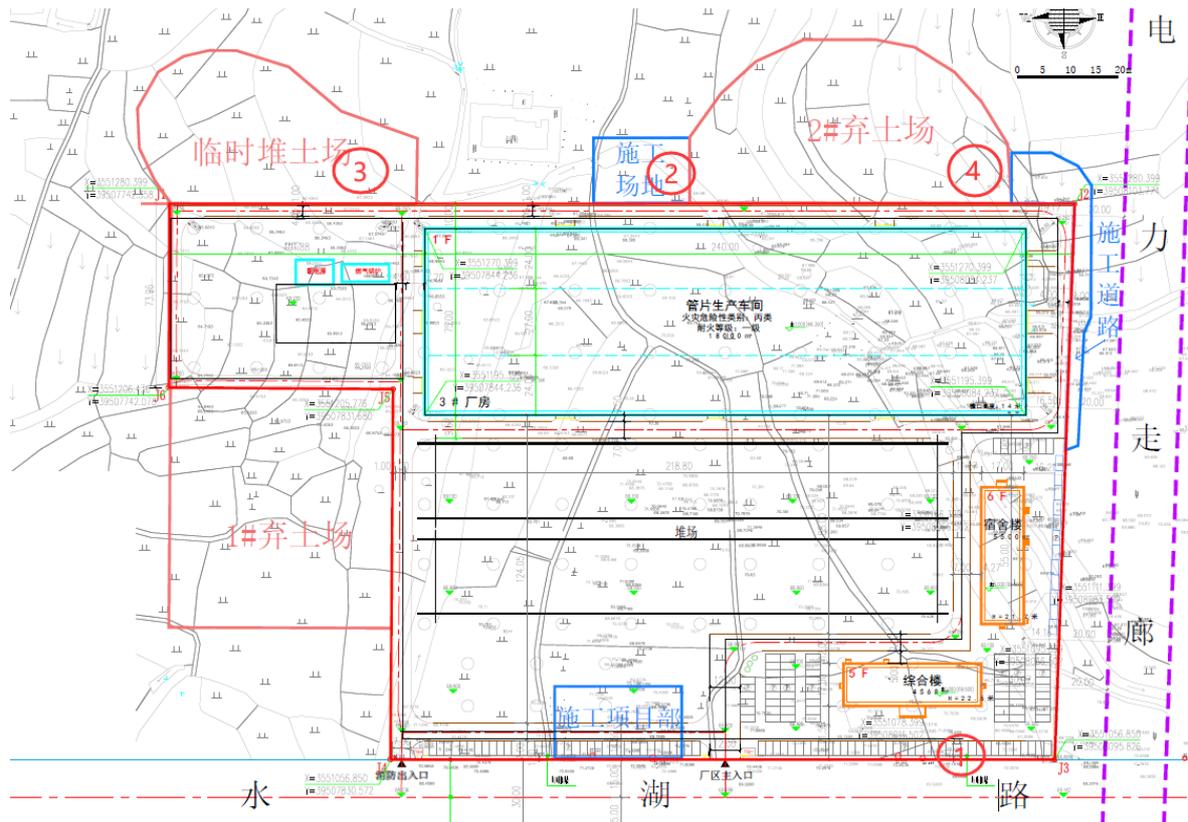
图 1.4 监测点位布设图

根据水土保持方案报告书监测点布设要求，结合工程实际建设情况，共布置了 4 个监测点，分别为厂区 1 处、临建工程区 1 处、临时堆土场区 1 处、弃土场区 1 处。监测点位布设见表 1.3，监测点位置示意图见附图 1.4。

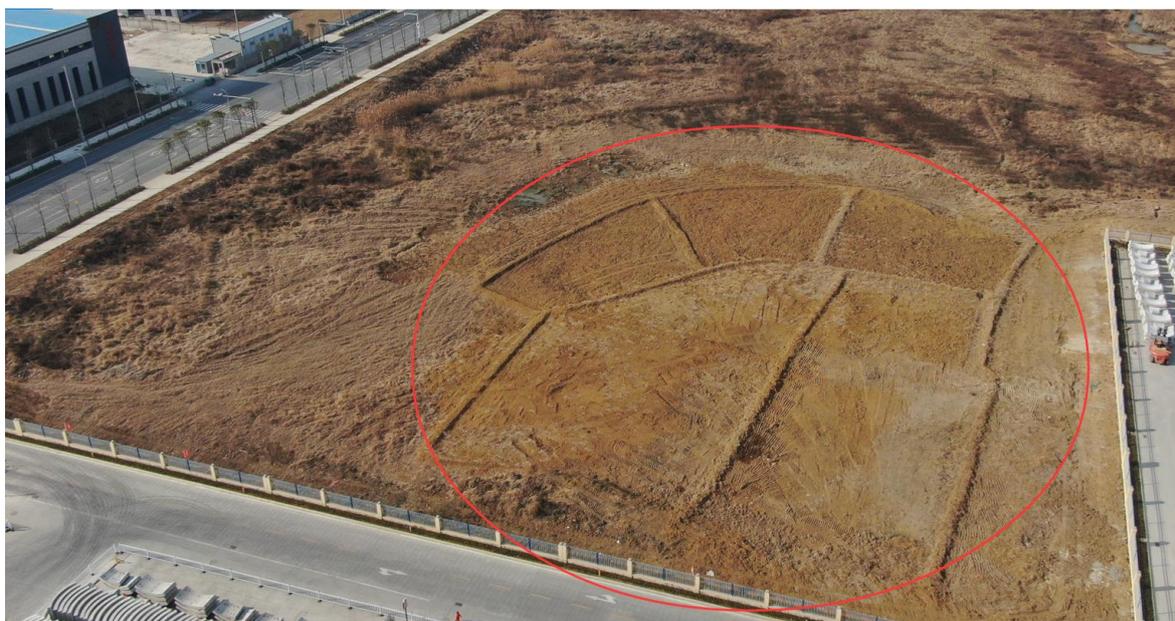
1#弃土场现状

1#弃土场位于场地西侧红线外区域，占地面积 0.82hm²，最大堆高 2m，容量 1.60 万 m³。实际施工过程中兼做临时堆土场使用，共堆土 2.05 万 m³，其中 1.03 万 m³ 回填，其余 1.02 万 m³ 摊平。应国土部门要求已完成复耕。

方案编制时 2 处弃土场基本完成复耕工作，场地已平整，地势与周边基本齐平，现场恢复良好。

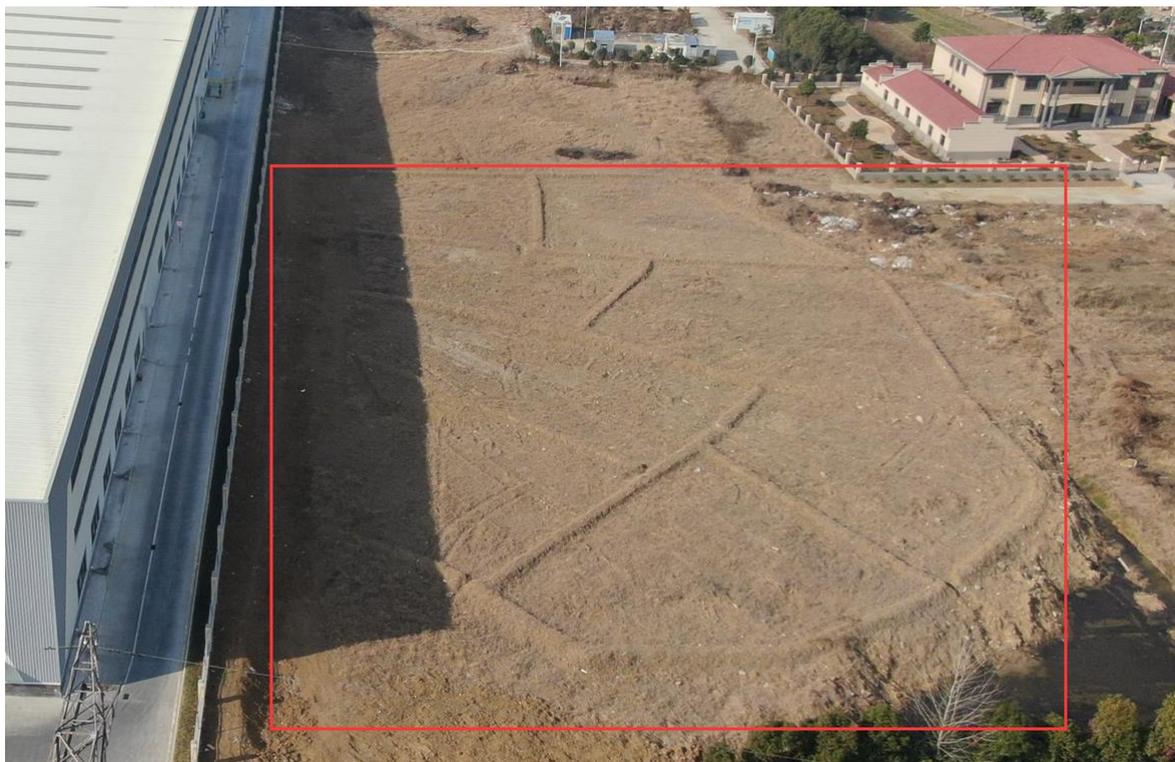
2#弃土场现状

2#弃土场位于厂区北侧围墙外，占地 0.68hm²，用于堆放填塘等土方，容量 1.31 万 m³，场地内多余土方摊平。应国土部门要求已完成复耕。

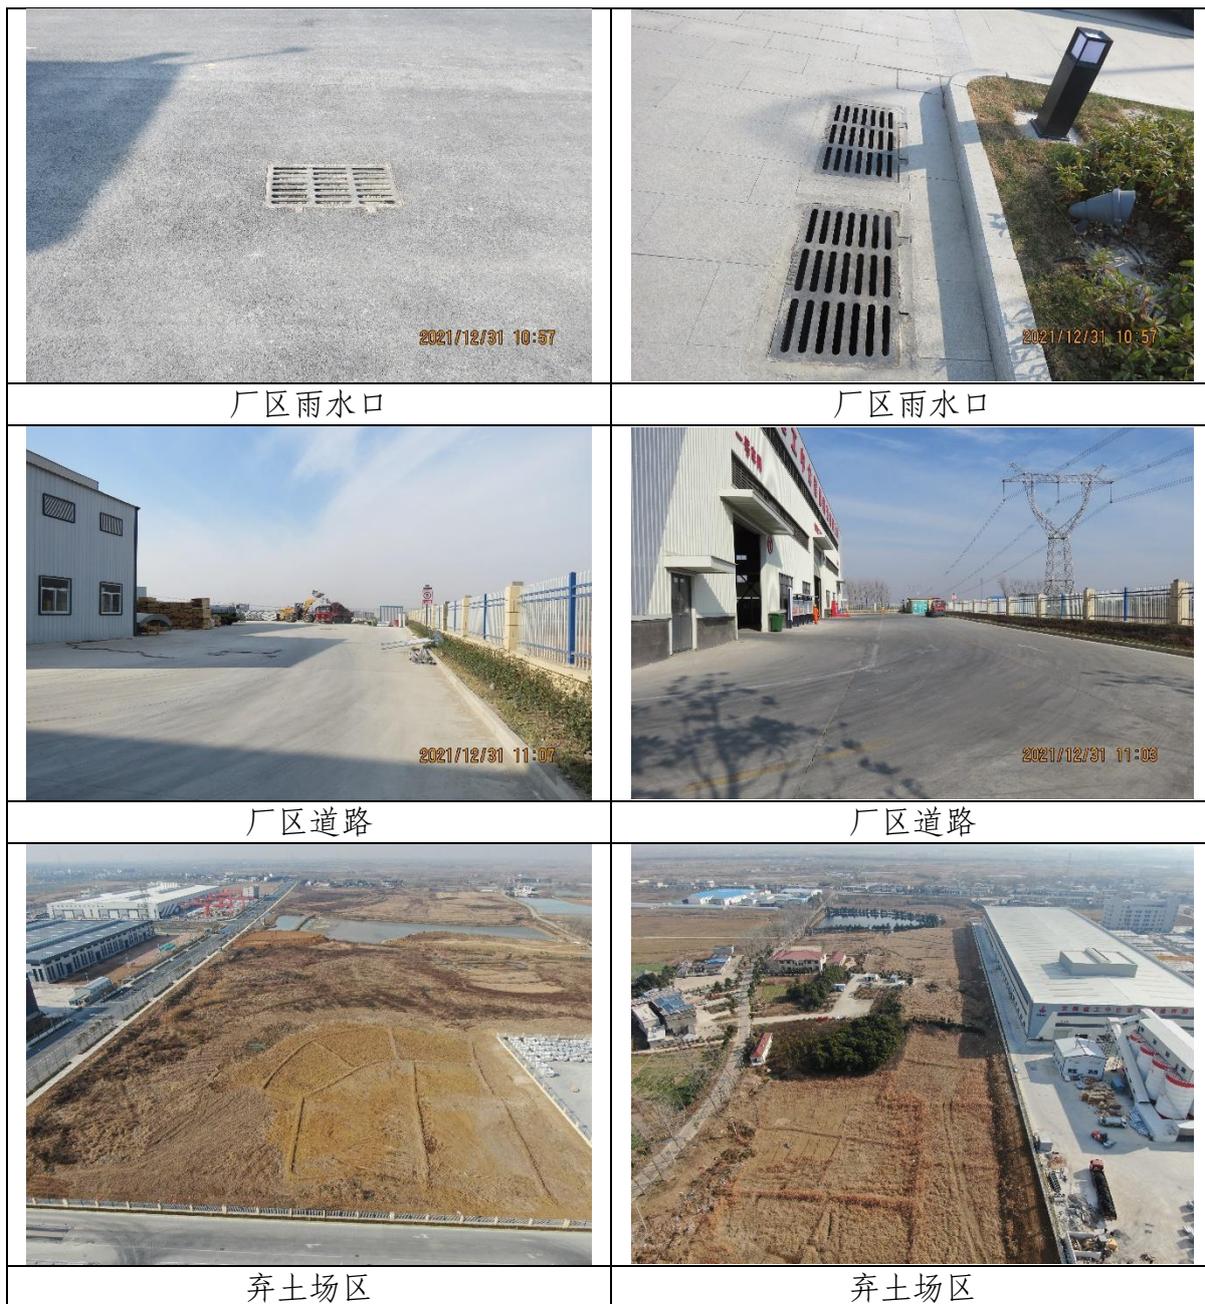
防治分区	防治措施	单位	工程量	实施时间	位置
厂区	雨水管道	m	1910	2021.5~2021.10	沿建构筑物、道路布设
	雨水井	个	65	2021.5~2021.10	沿建构筑物、道路布设
	土地整治	hm ²	0.42	2021.8~2021.9	植被建设区域
临建工程区	土地整治	hm ²	0.09	2021.8~2021.9	扰动区域
临时堆土场区	土地整治	hm ²	0.50	2021.5~2021.6	扰动区域
弃土场区	土地整治	hm ²	1.50	2021.5~2021.6	扰动区域

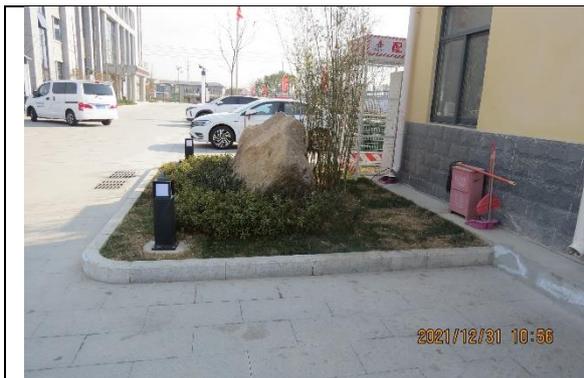
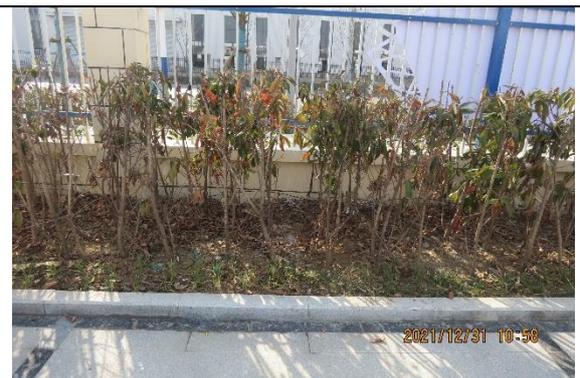
植被建设

植物措施实施前都进行了土地整治，苗木规格符合设计要求，植物措施总体质量合格，长势良好，后期需加强植物措施养护管护工作。

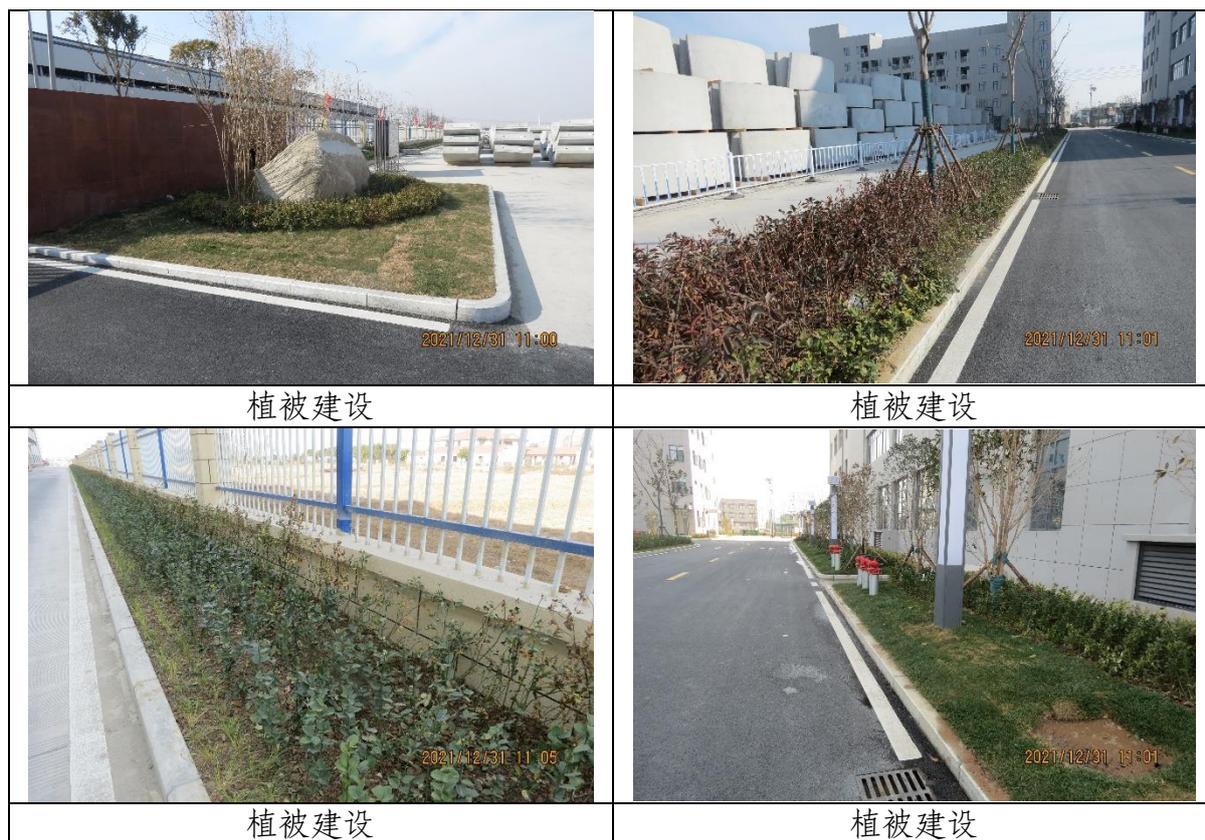
1) 厂区: 植被建设 0.40hm² (乔木 222 株, 灌木 64 株, 灌木(地被) 2172m², 草坪 962m²); 撒播草籽 0.02hm²。

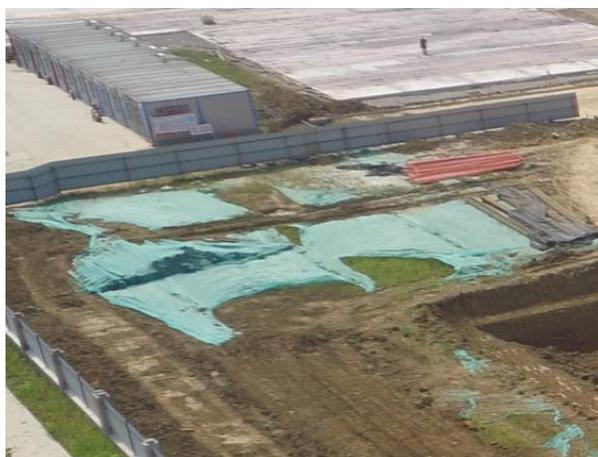
临时苫盖

- 1) 厂区：密目网 400m²。

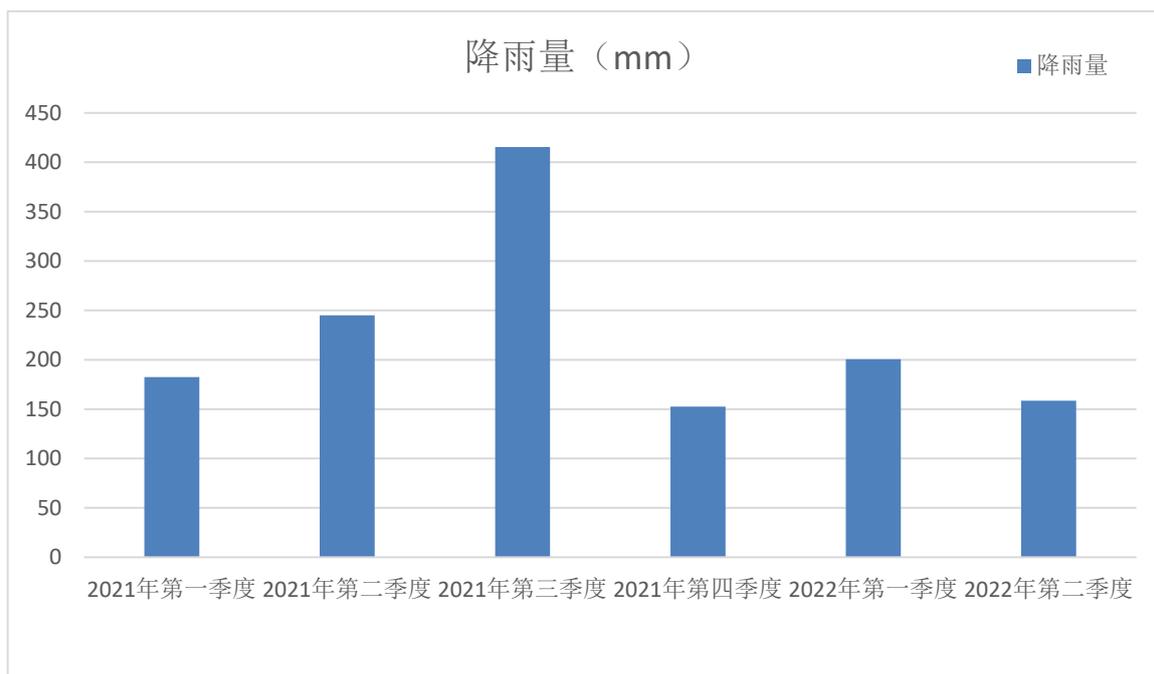
图 5.2 项目降雨量柱状图

从表 5.2 及图 5.2 中可以看出，建设期降雨量年内分布不均，年降雨量主要集中在第二、三季度，是产生水土流失的主要时段。

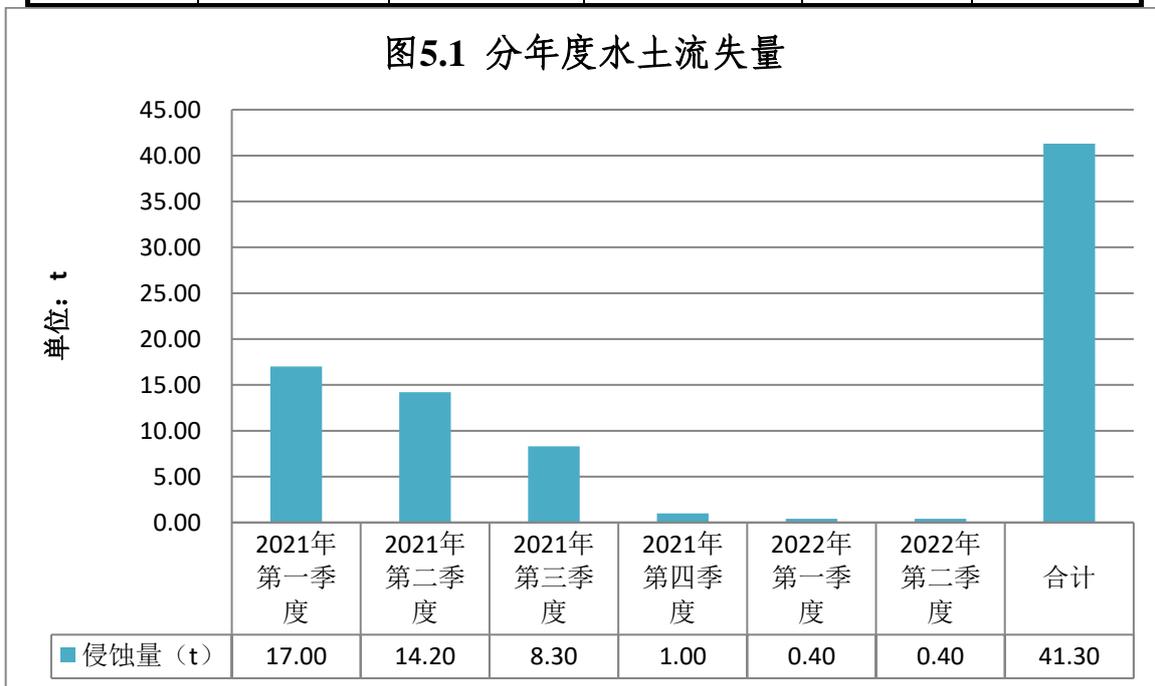
由表 5.6、图 5.1 可知，施工期间主要的土壤流失发生在 2021 年第一季度，这期间主要由于场地的平整，基坑的开挖、堆土的堆弃，地表裸露、抗侵蚀能力减弱，造成项目区水土流失的主要原因；随着构建筑物的硬化，项目区内排水绿化的实施，水

水土保持措施功能得到逐渐发挥，生态环境逐步得到恢复和改善，水土流失逐渐减少达到稳定状态。
