年产 4 万吨石英玻璃生产线项目

水土保持监测总结报告

建设单位：安徽盛世新能源材料科技有限公司

检测单位：蚌埠浩淮工程咨询有限公司

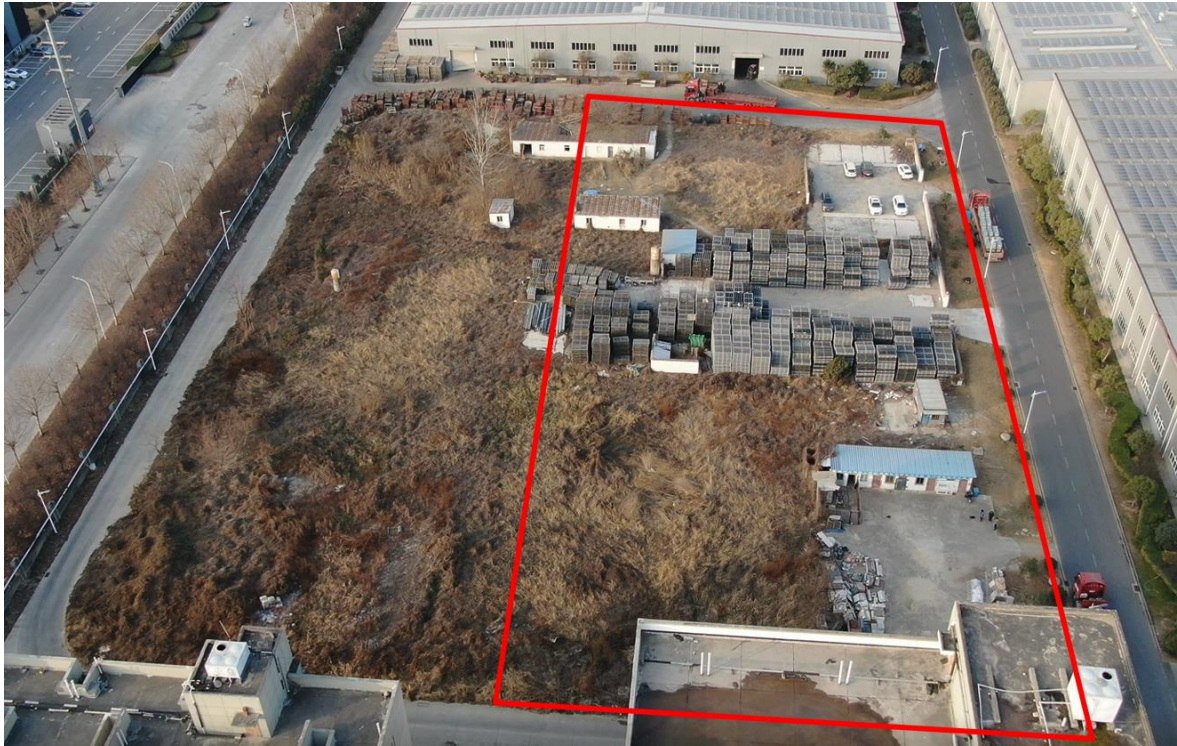
施工场地现状

施工结束后保留，作为二期的施工场地，二期完工后拆除临建设施，保留地表硬化，现作为厂区材料堆场，未硬化区域进行土地整治并撒播草籽，植被现状生长情况良好。该施工场地已纳入二期的水土流失防治责任范围，鉴于二期已验收，终期水土流失防治责任纳入本期。

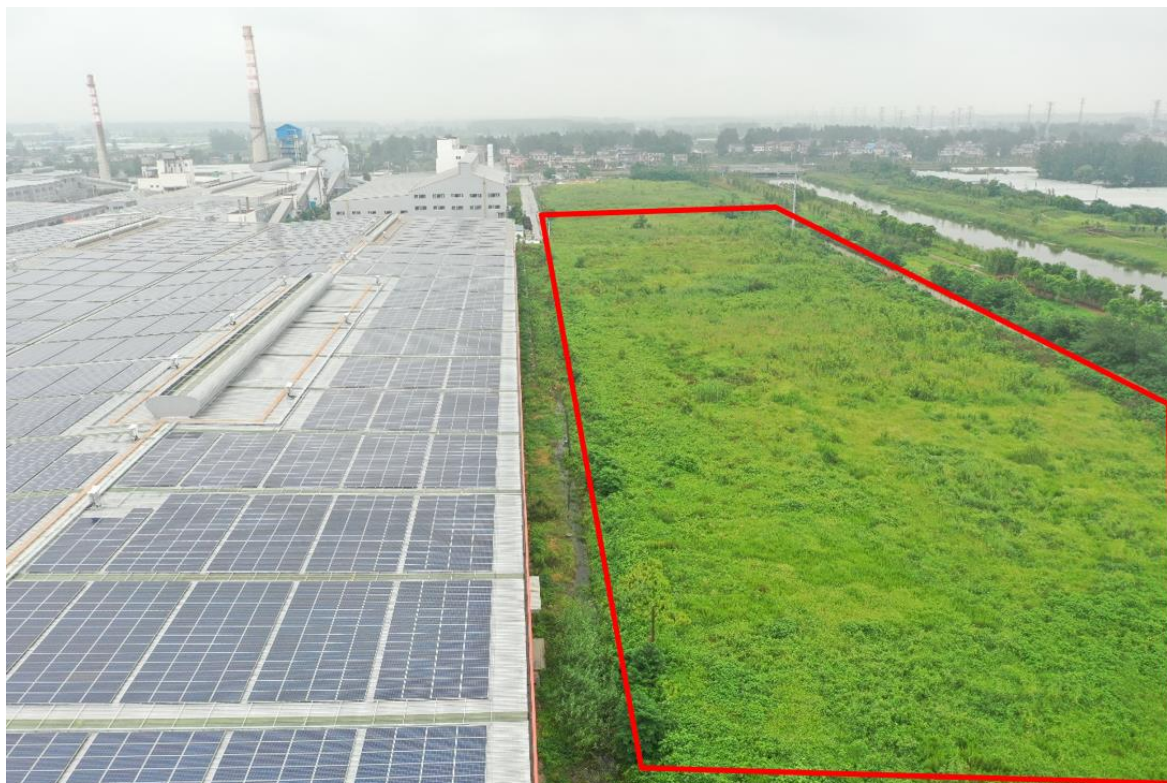
堆土场撒播草籽防护 (2020 年 7 月) ←

临时堆土场：工程施工时，利用未开工的三期用地范围作为临时堆土场，面积 2.01hm^2 。主要堆放施工过程中产生的土方。

本工程建设产生的多余土石方堆存于三期，鉴于三期已开工，其水土流失防治责任转移至三期。

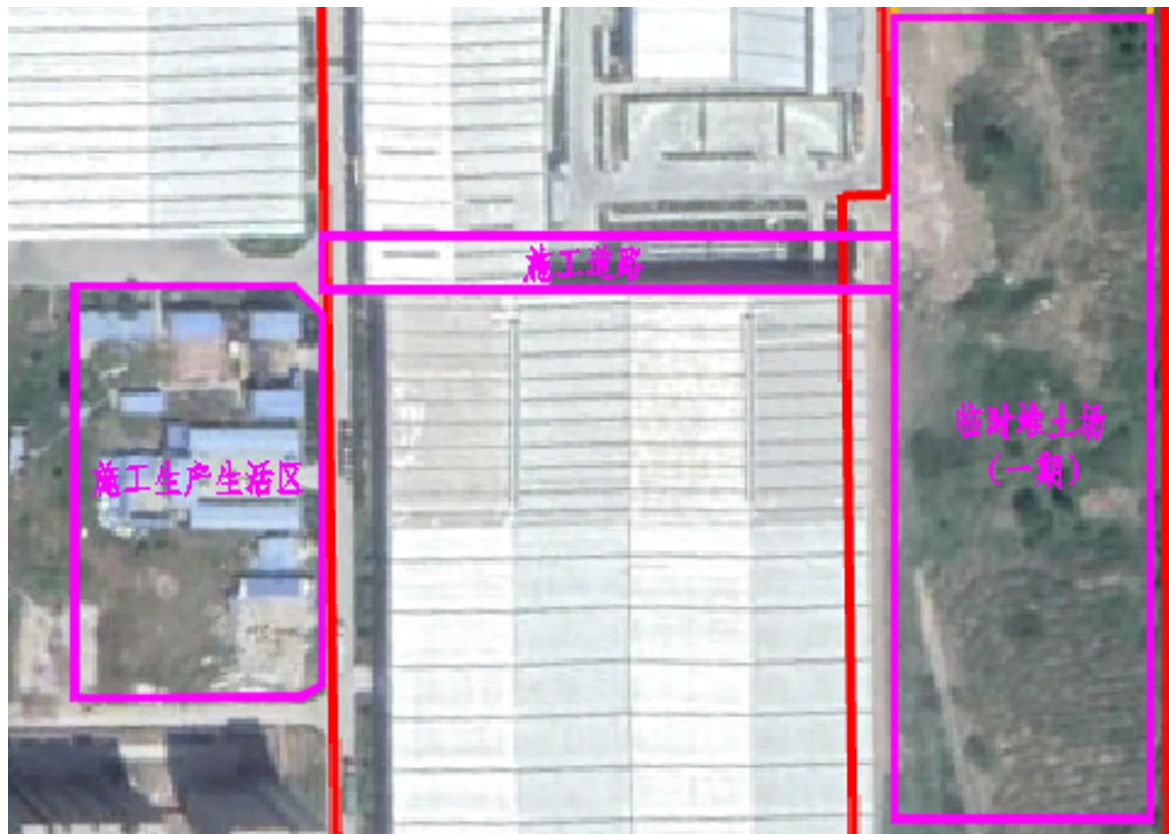
施工道路示意图

施工道路:本工程场地内布设 1 条施工便道连接一期至临时堆土场,道路长 170m,宽 6m,占地 0.10hm²,施工道路位于二期范围内,经调查,该施工道路整平后直接

利用，施工结束后保留，未产生水土流失危害，二期开工后建设为场内道路和厂房。

该施工道路已纳入二期的水土流失防治责任范围，鉴于二期已竣工验收，施工道路已建设为二期道路及厂房，故其水土流失防治责任转移至二期。

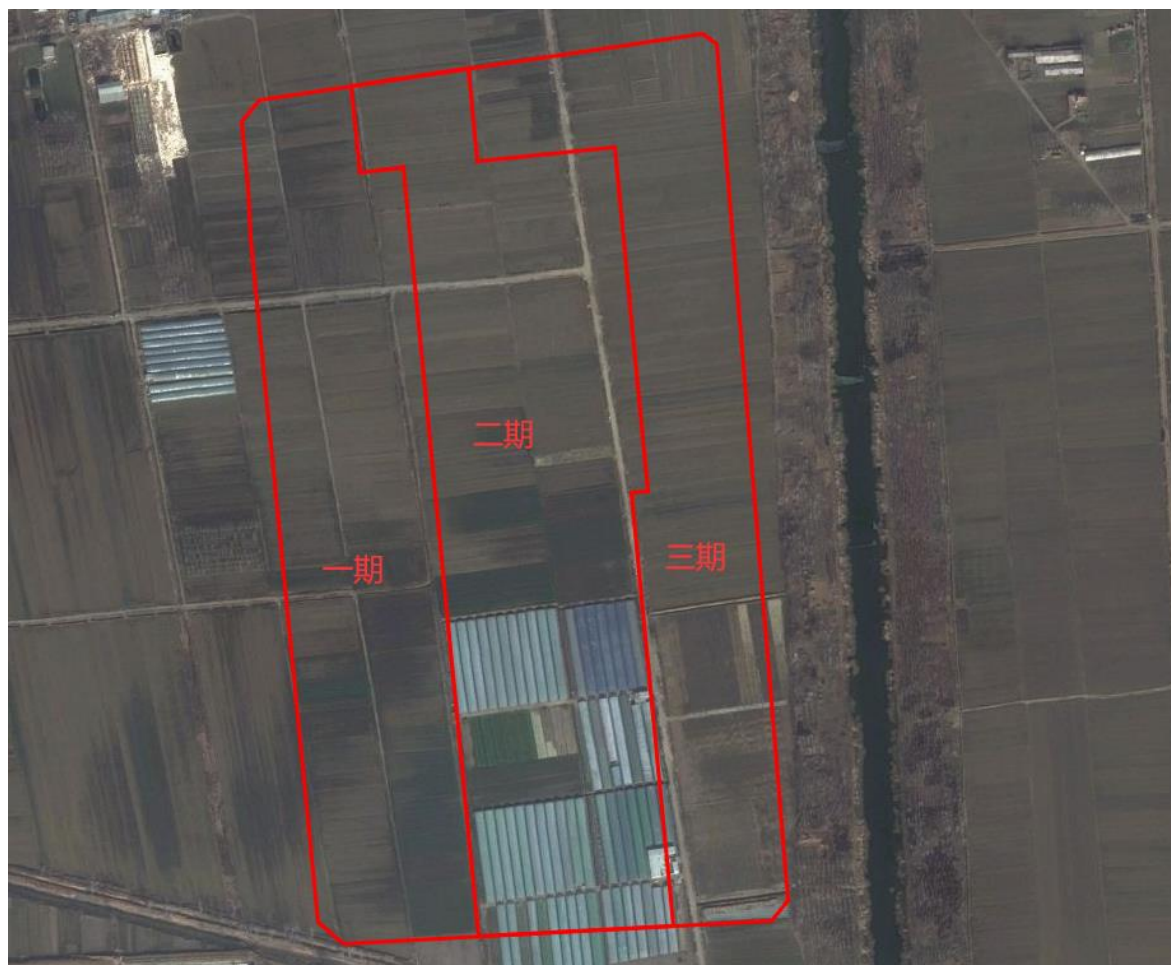
图 1.2 项目区原始地形地貌图

项目地处淮北平原区，地貌属淮河北岸冲积河漫滩，项目区原为耕地，平均地面高程约在16.74m~17.63m之间，整体地势平坦，微向南（淮河方向）倾斜。项目区原始地形地貌图见图1.2。

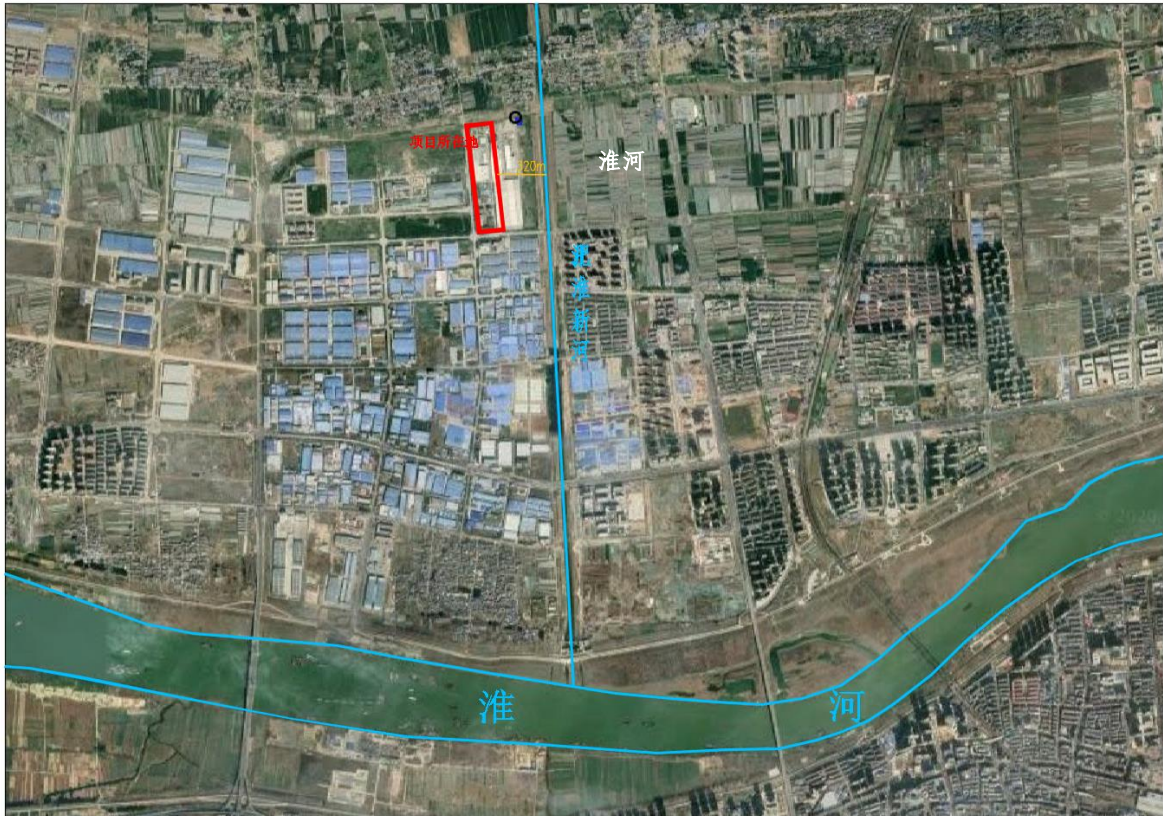
图 1.3 项目区河流水系图

项目距淝淮新河 320m，项目区雨水经雨水口汇入地下雨水管道，雨水管道接入西侧长征北路、南侧龙华路市政雨水管网，排入项目右侧淝淮新河。

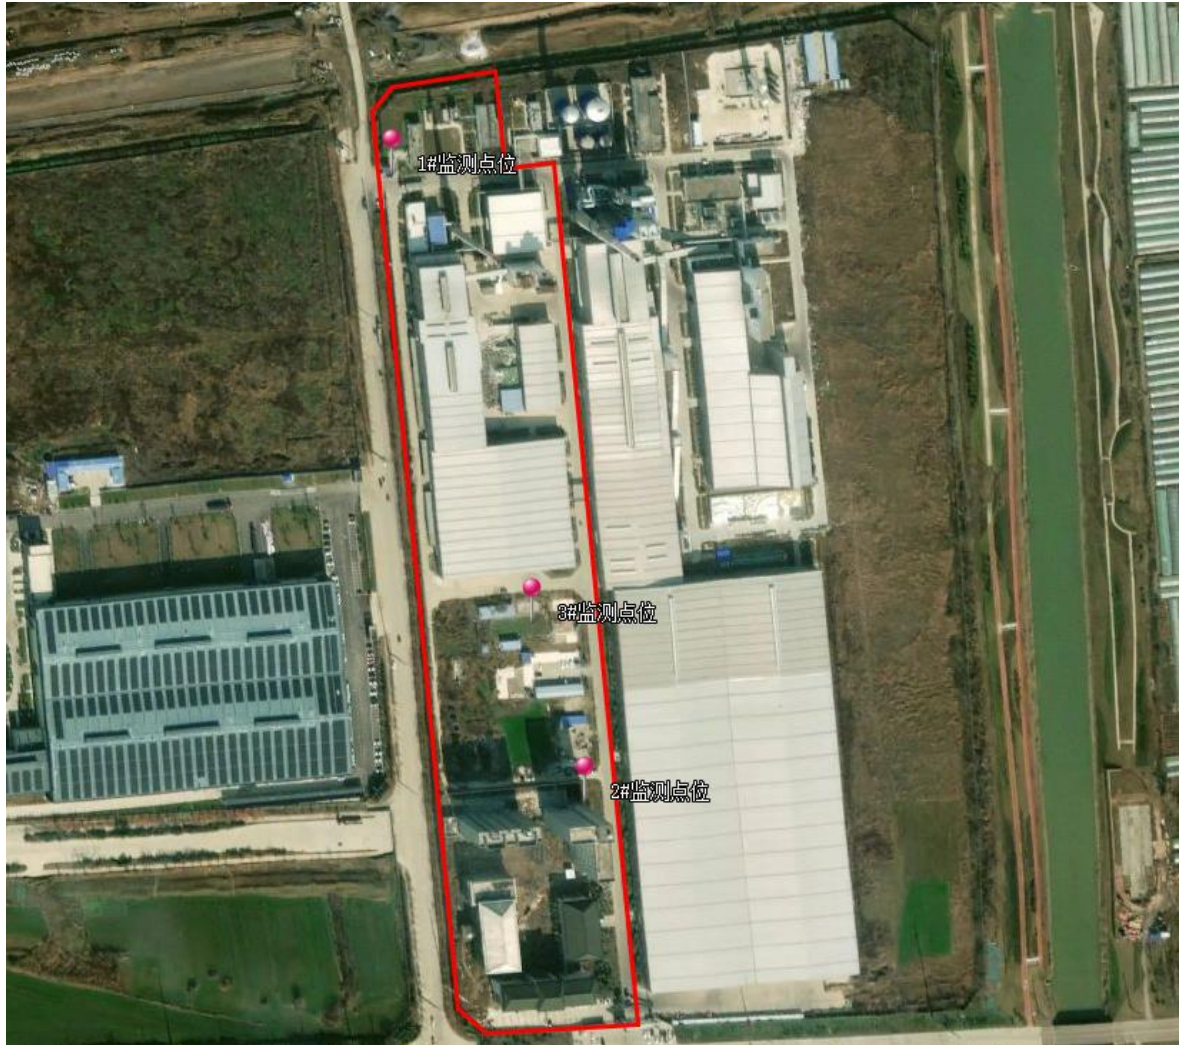
图 1.4 监测点位布设图

根据水土保持方案报告书监测点布设要求，结合工程实际建设情况，共布置了3个监测点，分别为厂区2处、预留区1处。监测点位布设见表1.3，监测点位置示意图见附图1.4。

序号	区域	位置	坐标 (E/S)		方法	内容
1	厂区	排水出口雨水井	117°19'55.27"	32°58'49.02"	遥感法、实地量测法、资料分析法	场地扰动形式与面积，水土流失量，植被生长情况，水土保持工程措施、植物措施实施效果。
2	厂区	绿化区域	117°20'0.54"	32°58'34.44"	遥感法、实地量测法	
3	预留区	临时绿化区域	117°19'59.47"	32°58'38.95"	遥感法、资料分析法

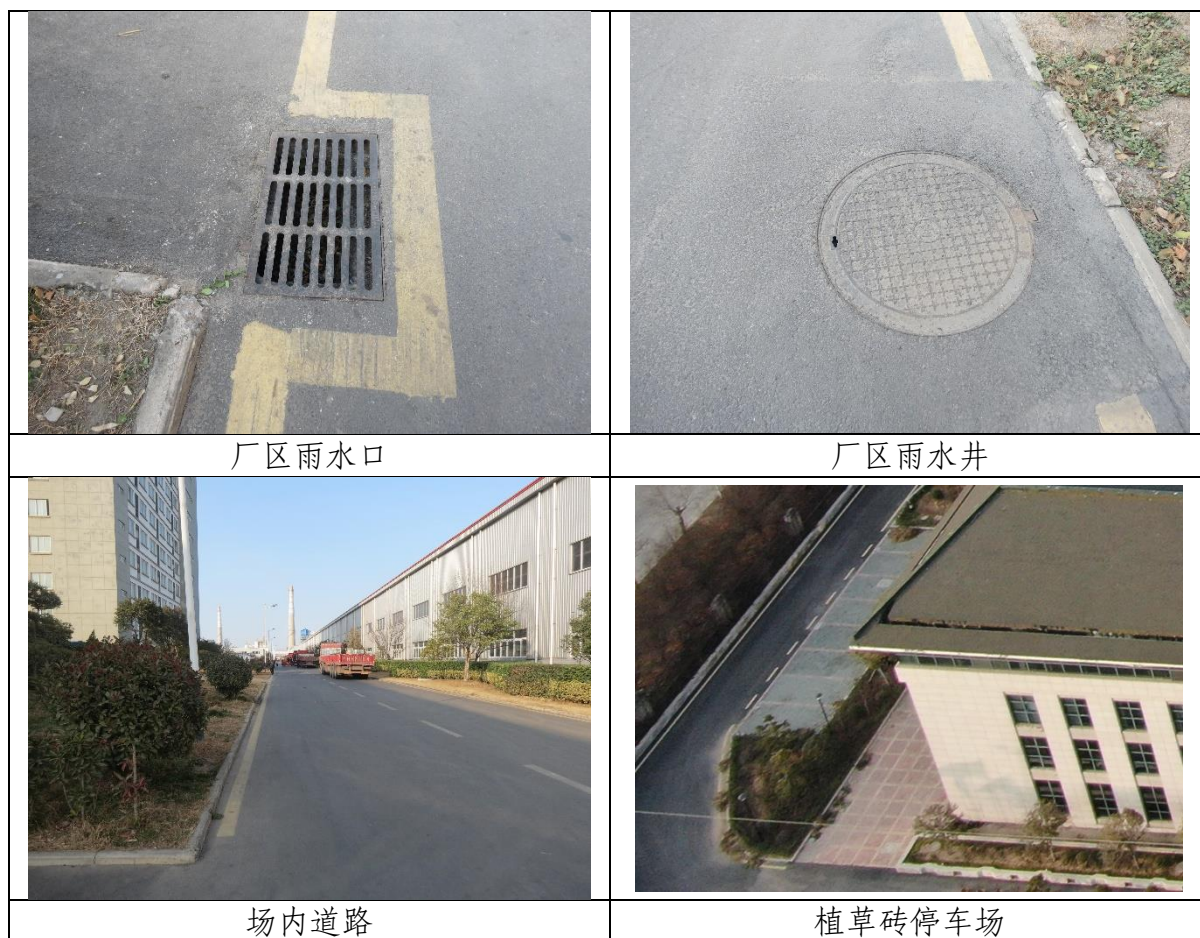
表 4.1 水土保持工程措施完成情况表

防治分区	防治措施	单位	工程量	实施时间	位置
厂区	土地整治	hm ²	0.75	2014.1~2014.3	植被建设区域
	雨水管道	m	2100	2013.10~2014.2	沿建构筑物、道路布设
	雨水井	座	25	2013.10~2014.2	沿建构筑物、道路布设
	植草砖	hm ²	0.05	2014.12	地面停车场
预留区	土地整治	hm ²	0.30	2017.12	扰动区域
临建工程区	土地整治	hm ²	2.01	2014.10	扰动区域

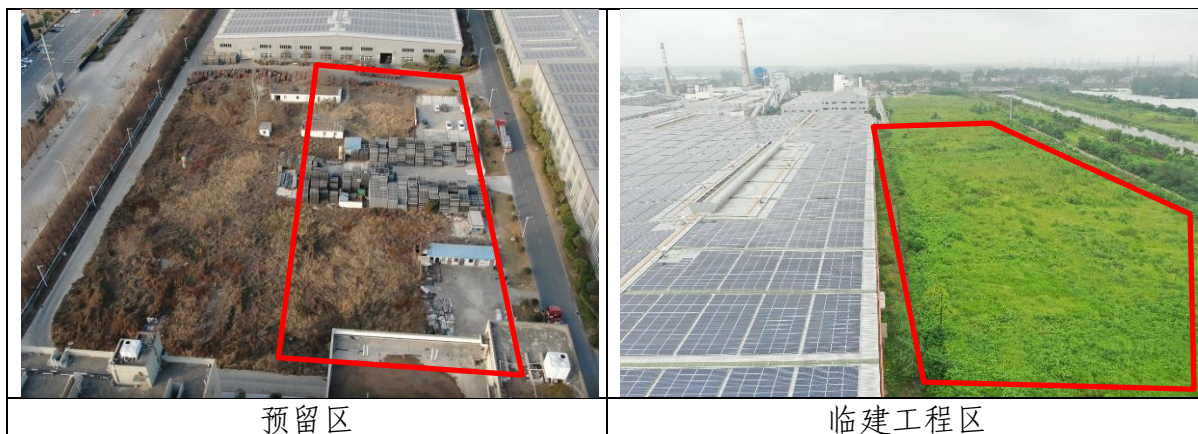
表 4.6 临时措施工程量完成情况表

防治分区	防治措施	单位	工程量	实施时间	位置
预留区	撒播草籽	hm ²	0.30	2014.11	裸露地表
临建工程区	撒播草籽	hm ²	2.01	2017.12	裸露地表
