206 国道改建综合整治舒安置点项目

# 水土保持设施验收报告

建设单位：肥西县城乡建设投资（集团）有限公司

编制单位：安徽鑫成水利规划设计有限公司

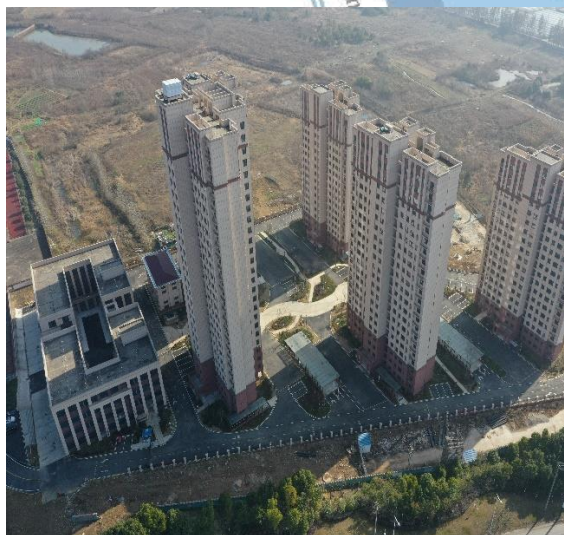
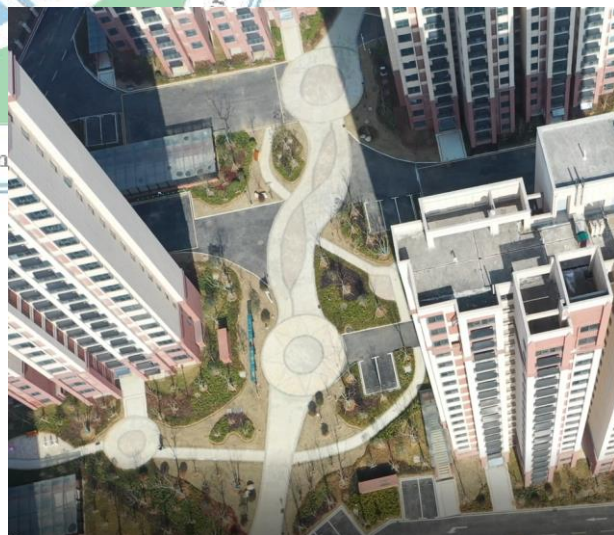
项目共建设 1 栋商业楼、5 栋住宅楼、1 栋配电房，配套建设地下车库等设施，建筑基底面积 0.38hm<sup>2</sup>，总建筑面积 60870.98m<sup>2</sup>，其中地上建筑面积 47812.98m<sup>2</sup>，地下建筑面积 13058m<sup>2</sup>。

建构筑物

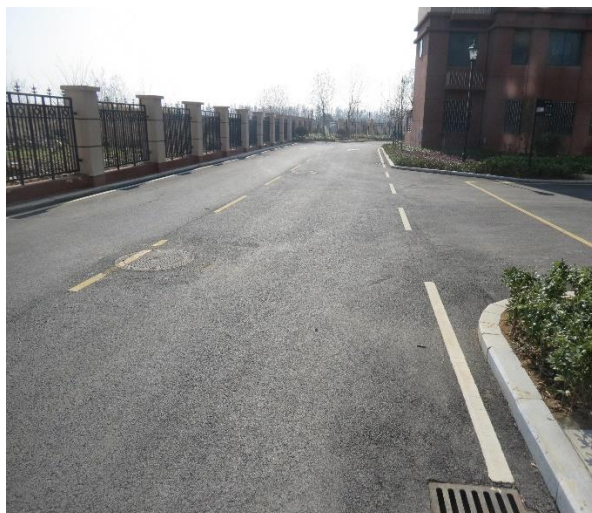
项目用地内车行道道路宽 7m，人行道宽 5m，道路长 847m，占地 0.47hm<sup>2</sup>；地上停车场 43 个，占地 0.06hm<sup>2</sup>，广场硬化区域占地 0.28hm<sup>2</sup>；本项目道路、广场等硬化区域共占地 0.81hm<sup>2</sup>。

内部道路

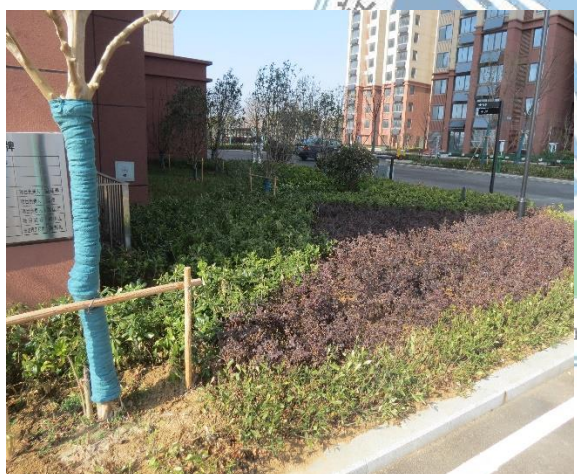
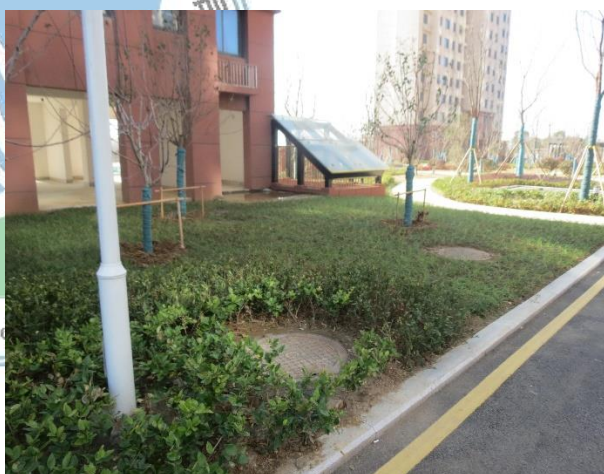
本项目在建构筑物、广场周边未硬化区域进行景观绿化，绿化面积  $0.80 \text{ hm}^2$  (乔木 377 株，灌木 155 株，草坪  $0.73 \text{ hm}^2$ )。

绿化

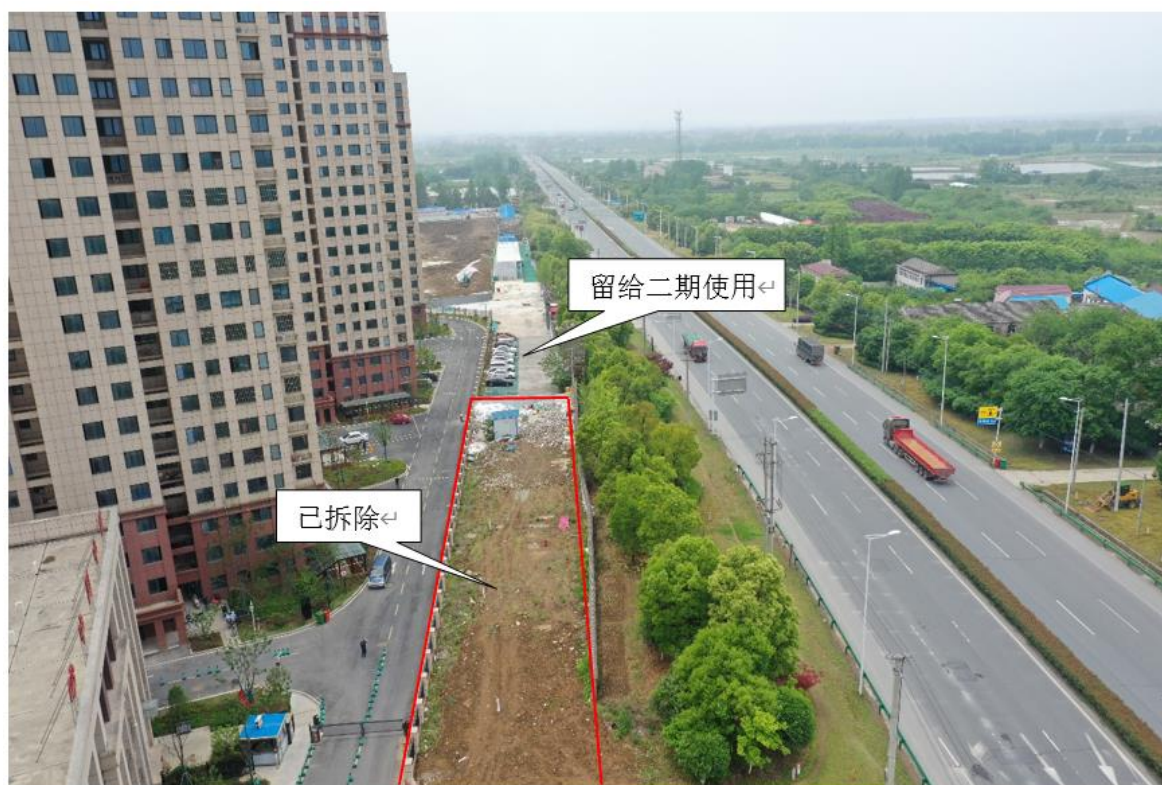
项目布设 2 处施工场地，1#施工场地项目南侧，主要为施工生活区、施工项目部，占地  $0.70 \text{ hm}^2$ ，施工结束后直接拆除，用于项目二期建设，纳入二期验收范围。2#施工场地位于项目西侧，主要为材料堆场，占地  $0.28 \text{ hm}^2$ ，其中  $0.11 \text{ hm}^2$  施工结束后硬化拆除并进行土地整治，现状市政进行市政管道的建设，已建设完成；剩余  $0.17 \text{ hm}^2$  留给项目二期使用（由二期项目进行恢复，纳入二期验收范围）。施工场地总占地  $0.98 \text{ hm}^2$ 。

2#施工场地

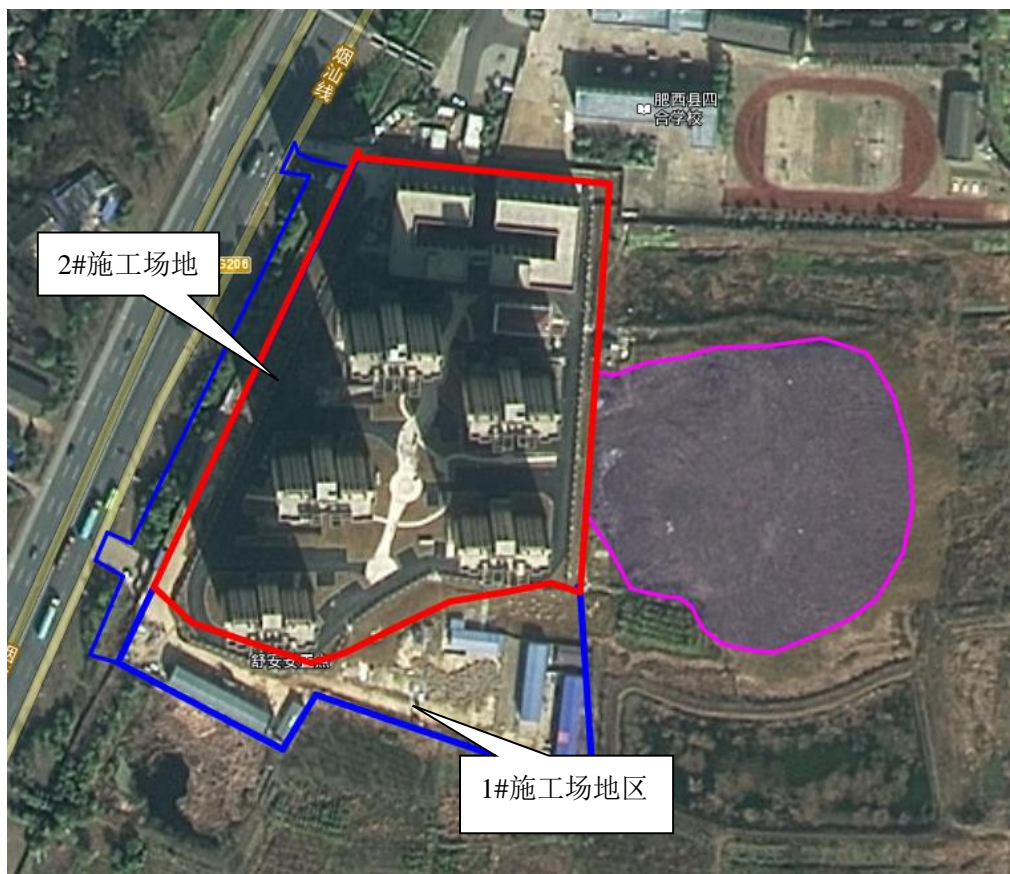
施工场地布设图

项目布设 2 处施工场地，1#施工场地项目南侧，主要为施工生活区、施工项目部，占地  $0.70\text{hm}^2$ ，现已拆除，正在进行项目二期建设。2#施工场地位于项目西侧，主要为材料堆场，占地  $0.28\text{hm}^2$ ，现状部分拆除并进行土地整治，部分留给项目二期使用。施工场地占地  $0.98\text{hm}^2$ 。

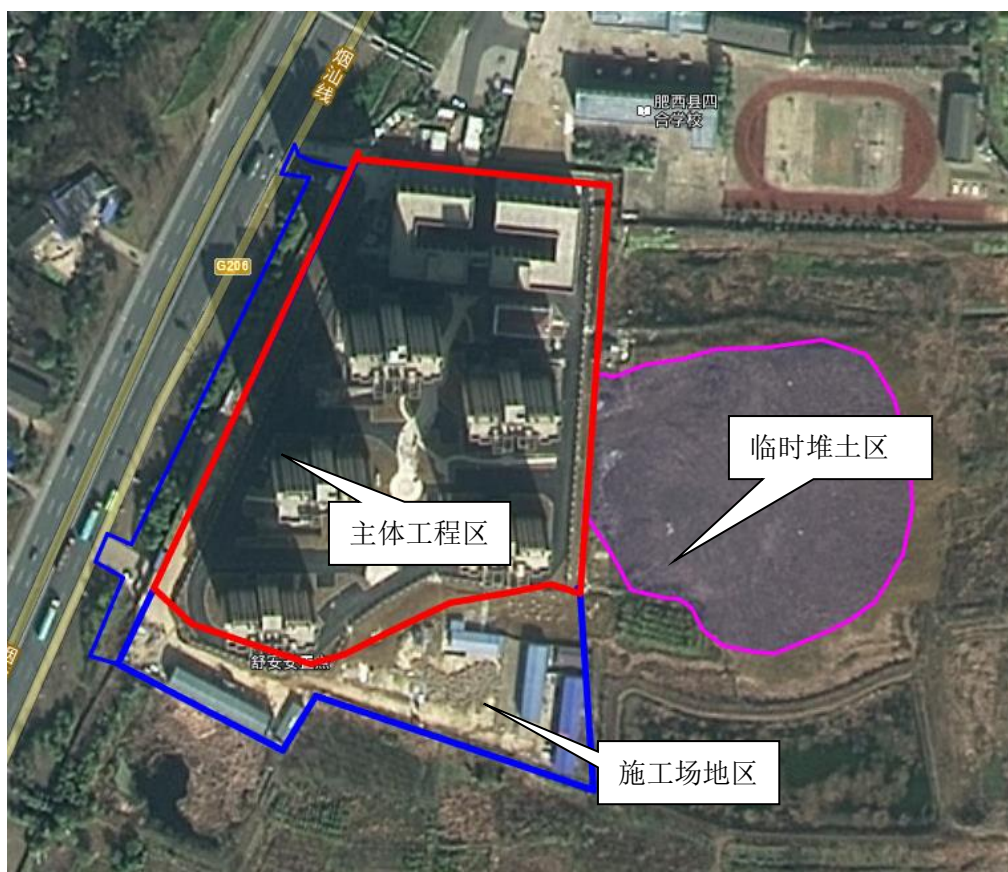
图 1.2 项目原始地形地貌图

项目区位于肥西县花岗镇，属江淮丘陵区，场区地形总体较为平坦，原始地面高程在21.90~24.90m之间，整体地势平坦。项目区原始地形地貌图见图1.2。
