滁州海发祝郢 27.5 兆瓦分散式风电项目

# 水土保持设施验收报告

建设单位：滁州海发新能源有限公司

编制单位：安徽鑫成水利规划设计有限公司

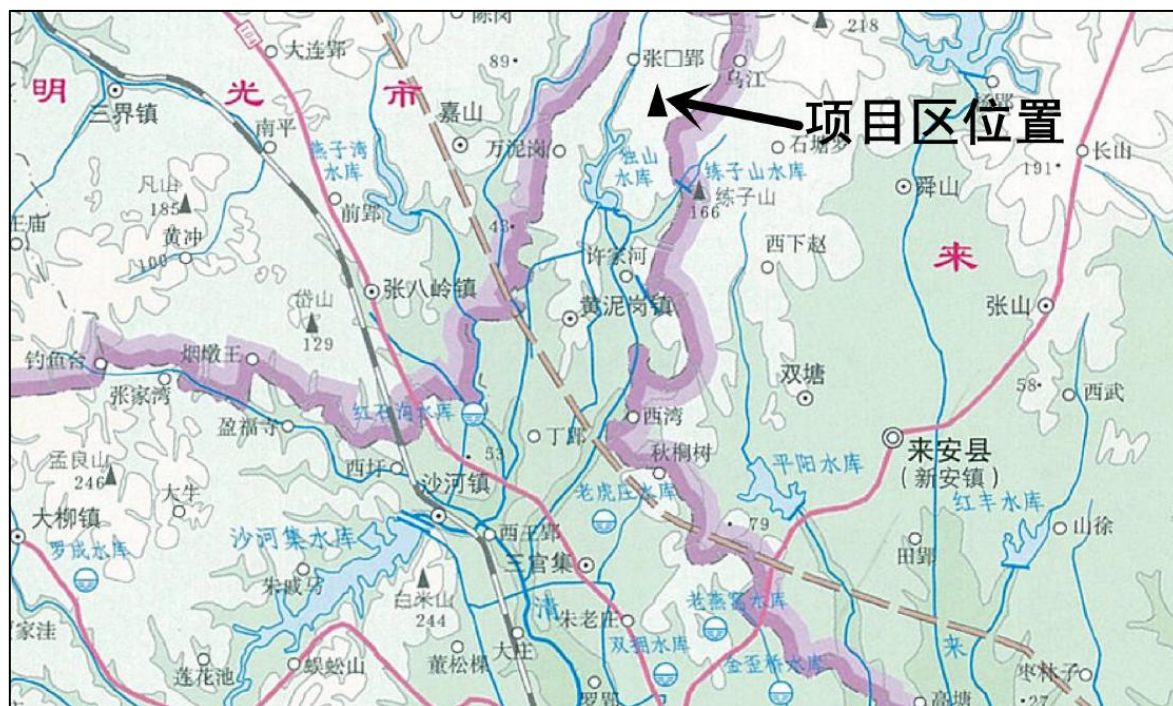
图 1.3 项目区河流水系图

项目位于滁州市南谯区黄泥岗镇，属长江流域。本项目附近的水域主要有滁河支流清水河的支流二道河，及独山水库、练子山水库。项目区河流水系图见图1.3。
