沙颍河航道耿楼复线船闸工程

水土保持监测总结报告

建设单位：安徽阜阳沙颍河耿楼船闸管理有限公司

监测单位：安徽鑫成水利规划设计有限公司

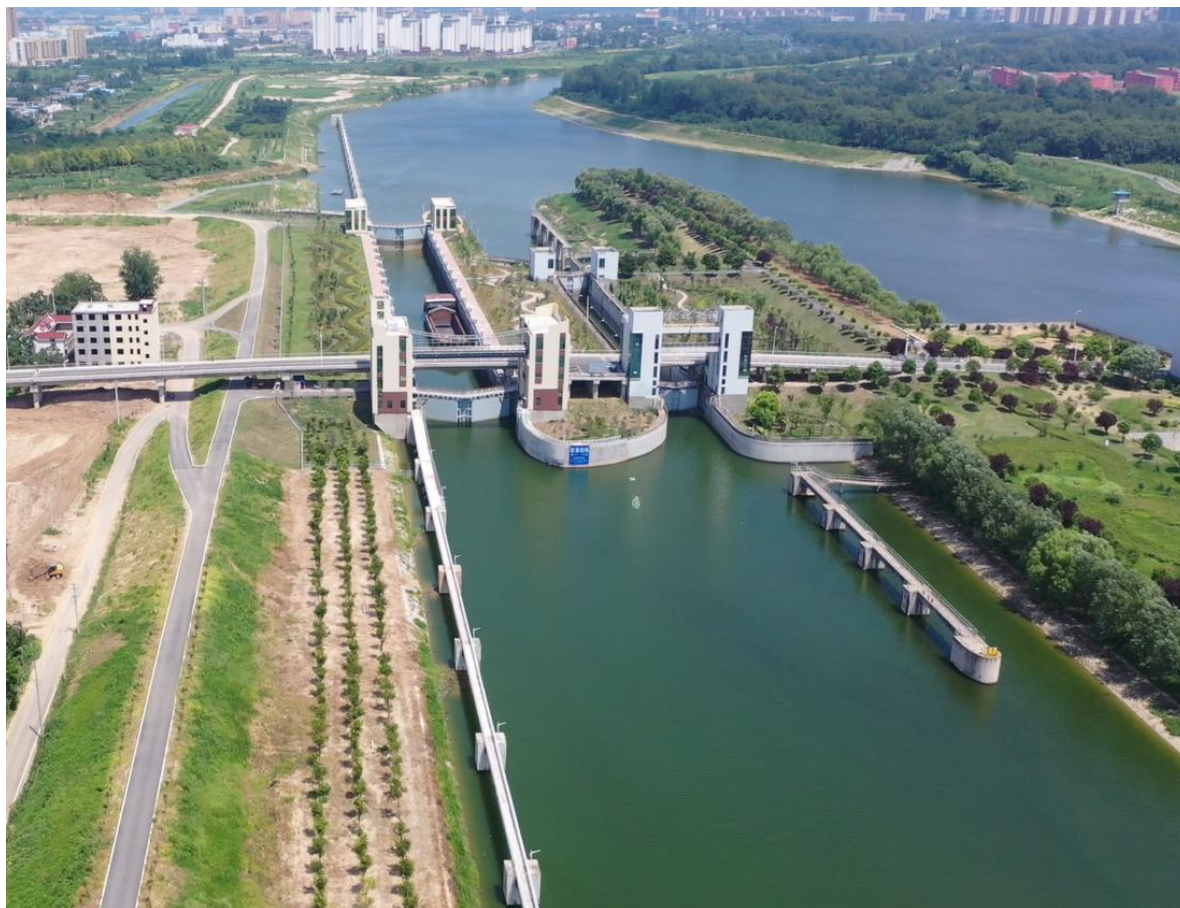
本工程复线船闸布置在一线船闸北侧，船闸纵轴线与一线船闸平行布置，复线船闸闸室尺度为 240×23×4m。复线船闸纵向布置长度：上闸首 32.5m、下闸首 30m、闸室段 240m，船闸横向除船闸外，两侧进行绿化处理，船闸占地 3.89hm²。复线船闸上下游引航道采用不对称布置，上游引航道左边线与上闸首口门左边线平齐布置，共用引航道总宽 75.0m，底高程 24.5 m，引航道总长 650m，末端边坡坡度 1:3，在 30.0m 高程处设一宽 2m 平台，共设导航墩 8 个，靠船墩 13 个，墩距均为 30m。下游引航

道左边线与下闸首口门左边线平齐布置，共用引航道总宽 75.0m，底高程 21.00m，总长 510m，引航道左岸边坡 1:3，在高程 26.0m、30.5m 各设一宽 2m 的平台，以利边坡稳定，共设导航墩 7 个，靠船墩 10 个，墩距均为 30m，引航道占地 13.94hm²（引航道水下疏浚采用吸泥船，不纳入占地内）。总占地 17.83hm²。

船闸主体工程区现状

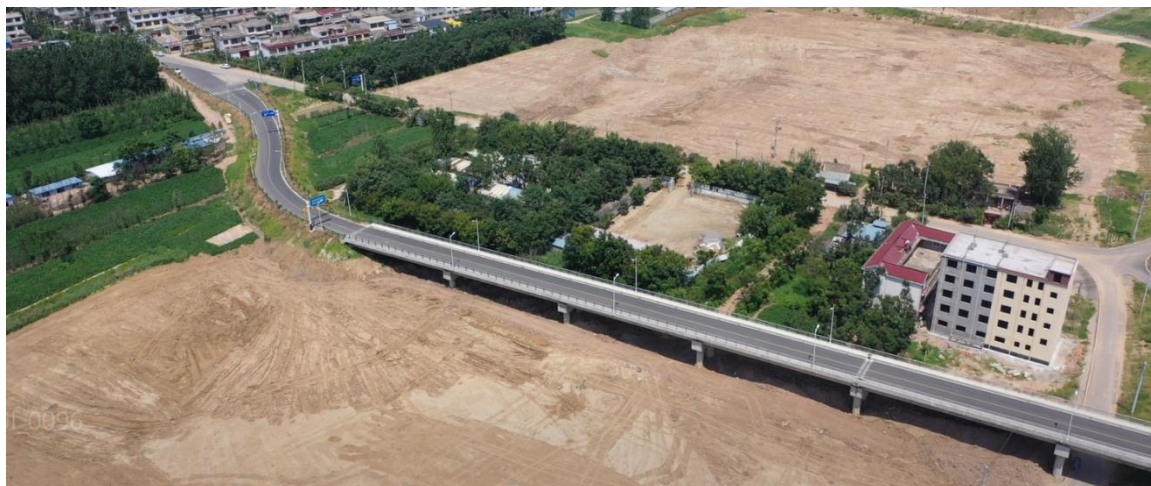
本工程自老船闸上闸首，连接到新船闸上闸首，接至北侧现有道路，路线全长 421m，其中桥梁全长 300.4m，宽 9.5m，占地 0.21hm²（扣除与船闸、堤防重合面积），连接线长 120.6m，路面宽 9.5m，路基平均宽 18.6m，占地 0.23hm²，总占地 0.44hm²。

公路桥及接线区现状

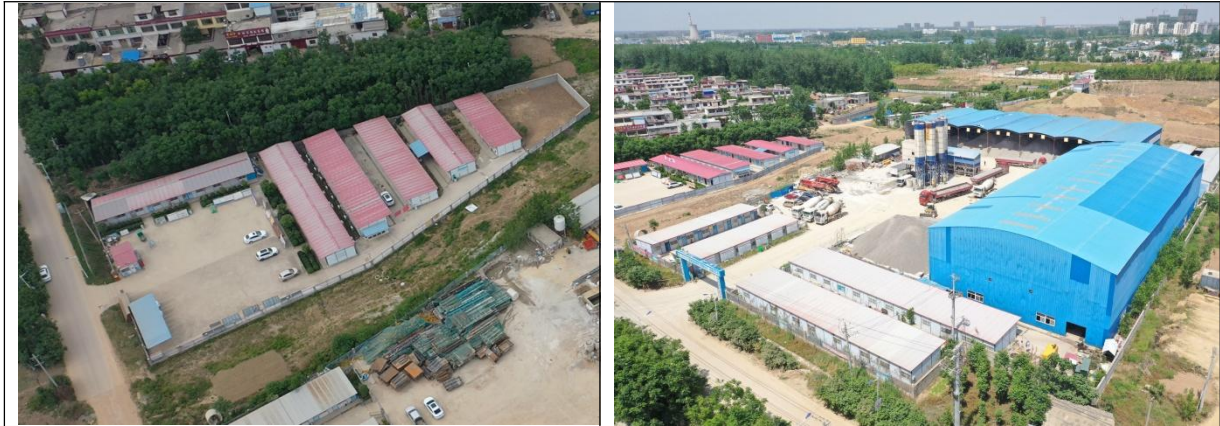
施工过程中修建3处施工场地，1处为办公生活区，主要为施工人员办公生活场地，占地0.57hm²，1处为材料堆放及加工场地，占地1.67hm²，1处为桥梁预制块堆放场地，场地位于公路桥及接线区的占地内。施工生产生活区总占地2.24hm²。

办公生活场地

材料堆放及加工场地

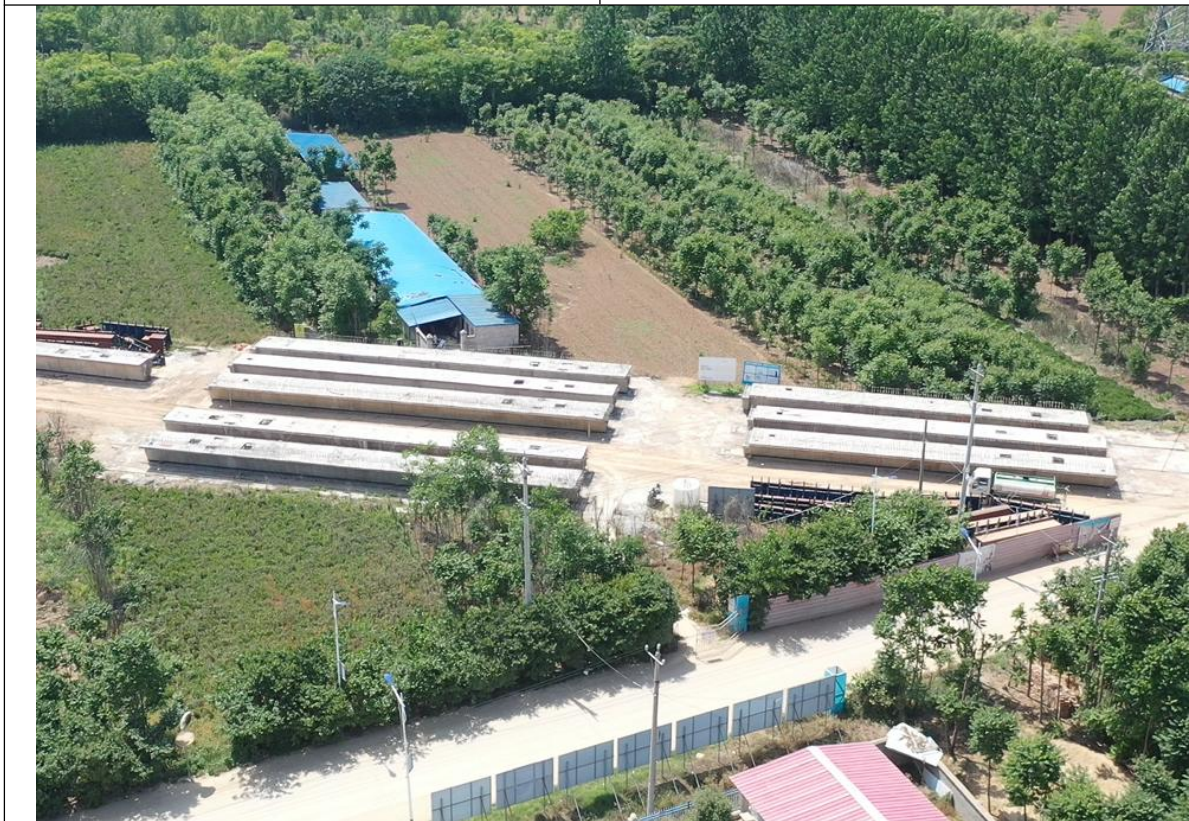
施工中桥梁预制场位于路基工程占地内

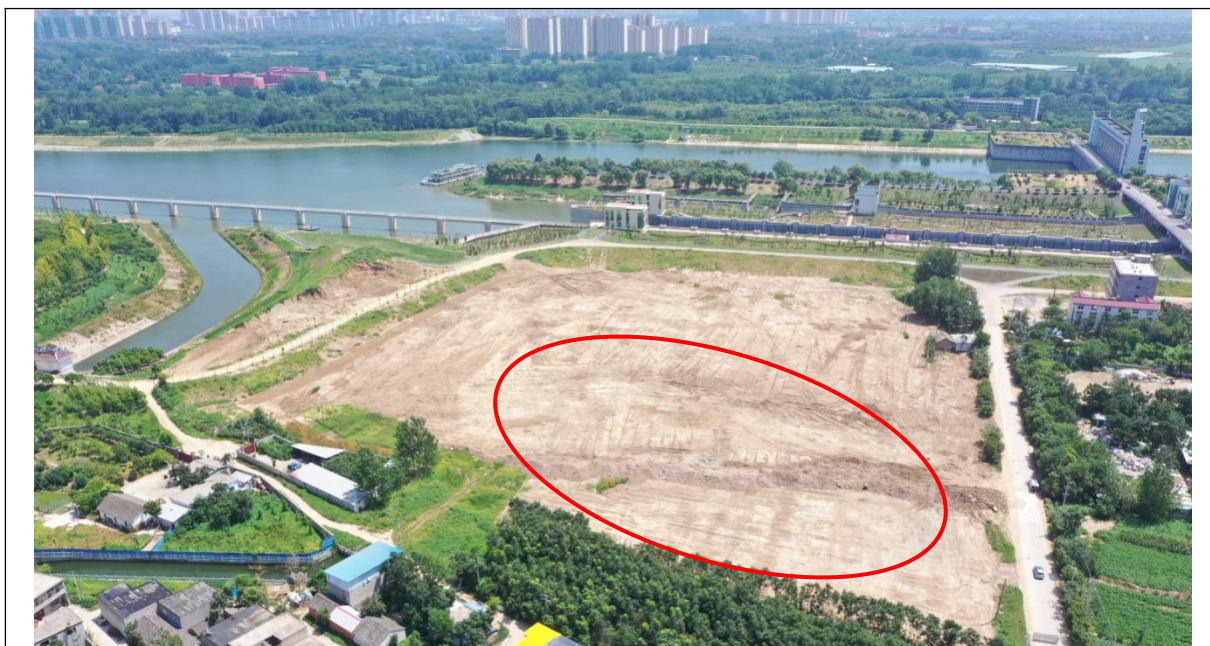
施工场地现状（完成复垦）

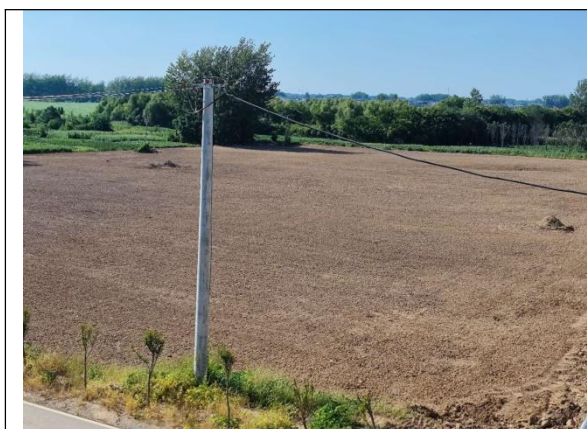
施工过程中在复线船闸北侧堤防外布设 2 处临时堆土场，用于堆放船闸及堤防后期回填的土方，其中 1#临时堆土场占地 1.68hm^2 ，2#临时堆土场 3.13hm^2 ，总占地 4.81hm^2 ，现状已复垦。

1#临时堆土场现状

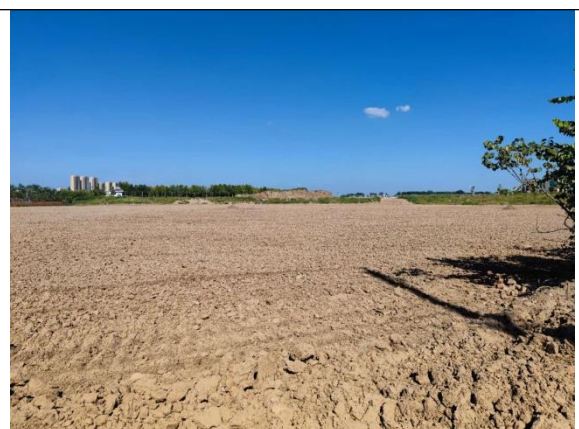
2#临时堆土场现状
