包河区 S1914 地块项目

# 水土保持设施验收报告

建设单位：安徽汇和置业有限公司

编制单位：安徽鑫成水利规划设计有限公司

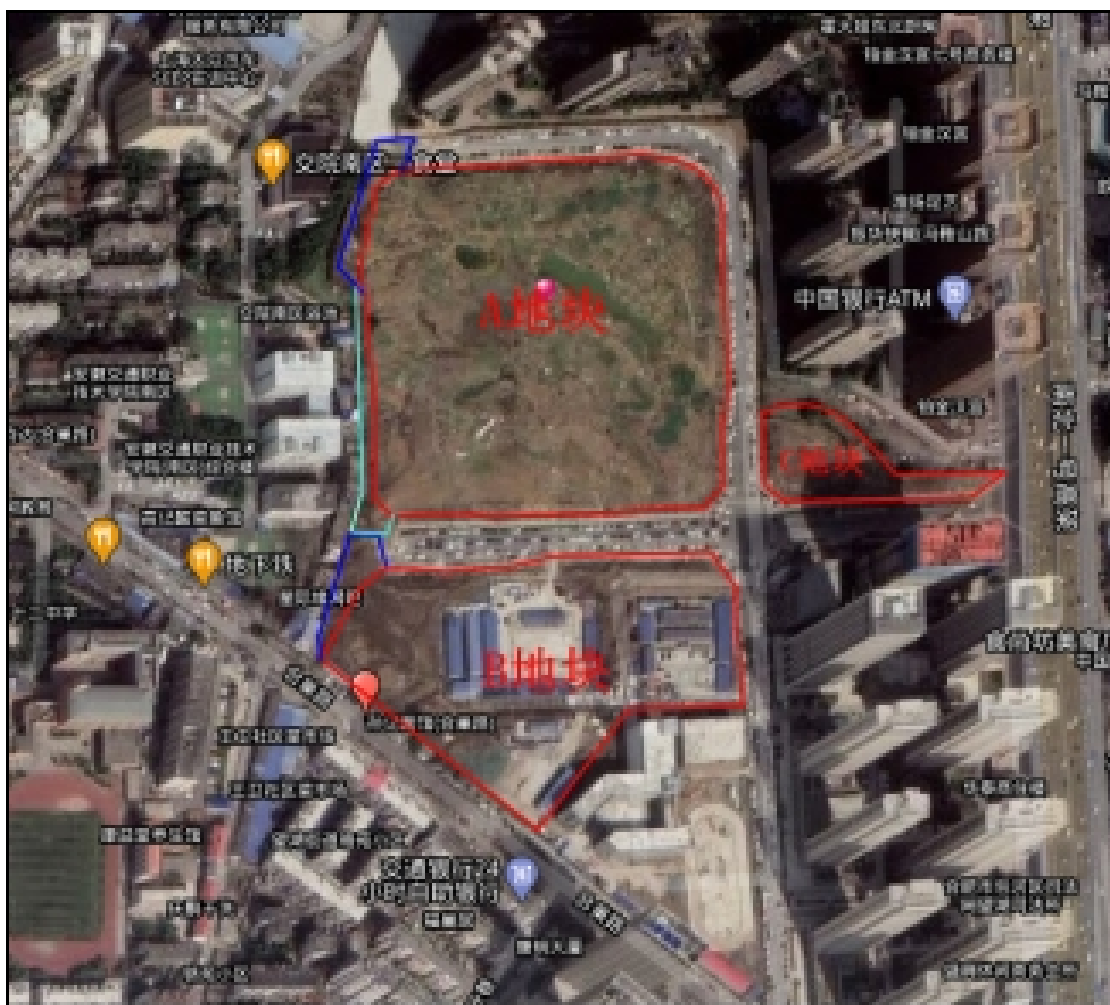
图 1.2 项目区原始占地类型图

项目区属于江淮丘陵区，占地类型为占用住宅用地、其他土地（裸地）、工矿仓储用地，A地块原始地面高程为 33.53~35.18m，设计标高为 31.1~33.2m；B地块原始地面平均高程为 34.34~36.22m，设计标高为 33.7~34.7m，C地块原始地面平均高程为 32.09~34.66m，设计标高为 32.9m。项目区原始地形地貌详见图 1.2。

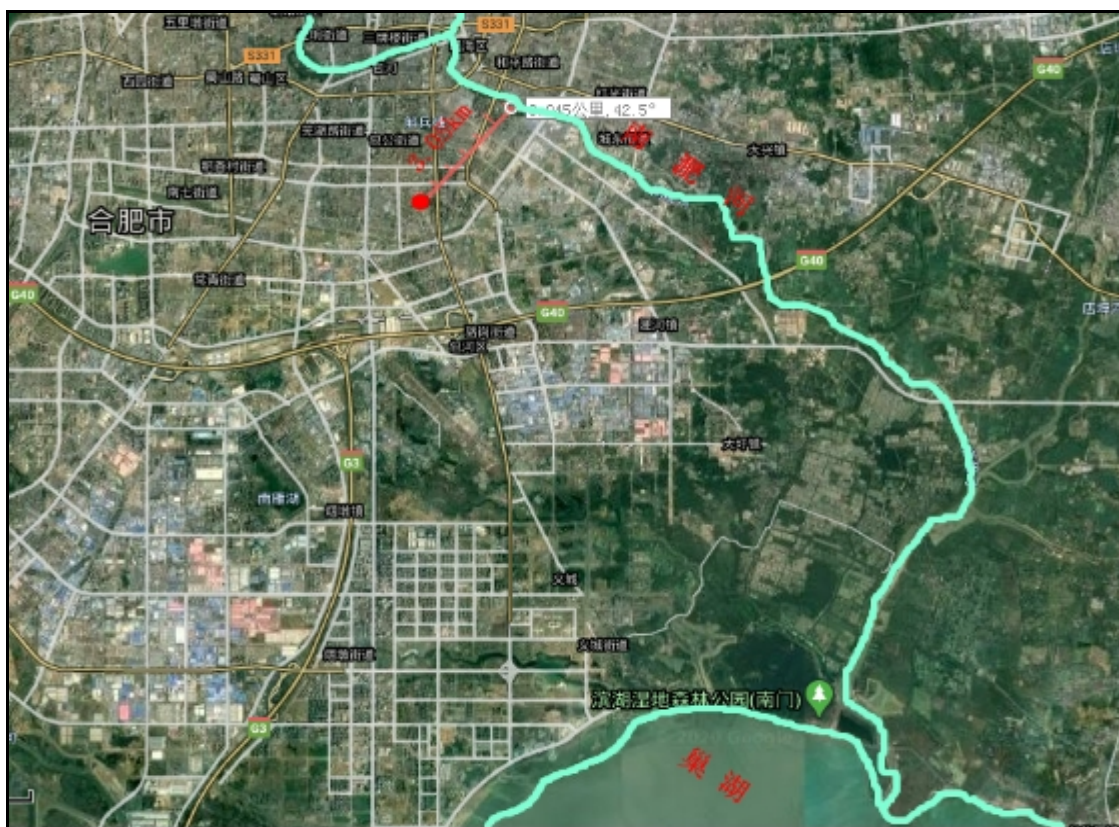
图 1.3 本项目周围水系示意图

项目区位于合肥市包河区，属长江流域。项目区雨水经雨水口汇入地下雨水管道排入市政雨水管网，流入南淝河，汇入巢湖。本项目距南淝河 3.05km。
