谷阳新时代项目

# 水土保持设施验收报告

建设单位：固镇华力置业有限公司

编制单位：安徽鑫成水利规划设计有限公司

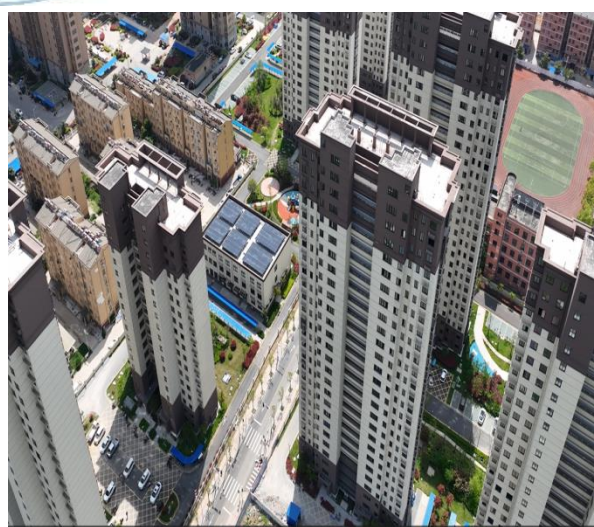
项目共建 9 栋住宅（5 栋 18F、4 栋 26F）、1 栋商业楼（2F）、1 栋物业管理用房（3F），配套建设地下车库等设施，建筑基底面积  $0.66\text{hm}^2$ ，总建筑面积  $122668\text{m}^2$ ，其中住宅总建筑面积  $100343\text{m}^2$ ，商业楼总建筑面积  $1304\text{m}^2$ ，配套用房  $2163\text{m}^2$ ，地下建筑面积  $18858\text{m}^2$ 。

建构筑物现状

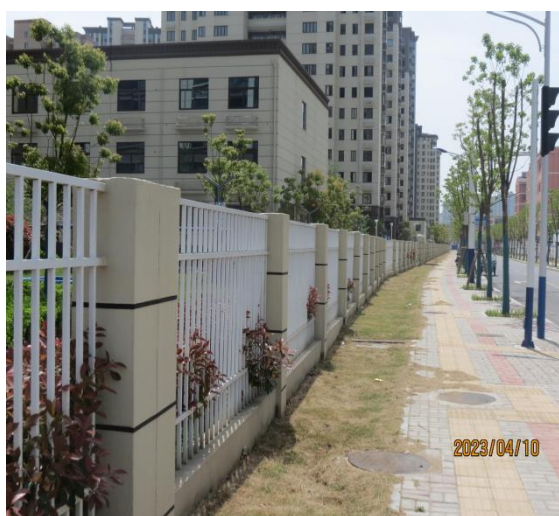
2、代建市政道路：项目红线内代征代建市政道路面积 0.65hm<sup>2</sup>，其中育红路长 344m，宽 14m；育红路西侧支路长 158m，宽 10m。代建市政道路所在位置现状为临时施工道路，现将其拆除后建设市政道路。

代建市政道路现状

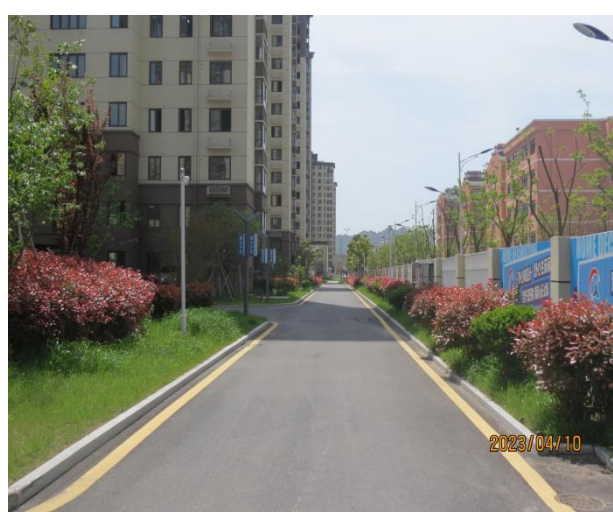
1、内部道路：小区内道路系统构架清晰，分级明确，人行与机动车适度分流，同时满足消防、救护等要求。小区环路宽 6m，入户支路 4m，转弯半径 12m，构成整个小区的主要交通干线。小区道路总长 1638m，道路面积共计 0.82hm<sup>2</sup>。

内部道路现状

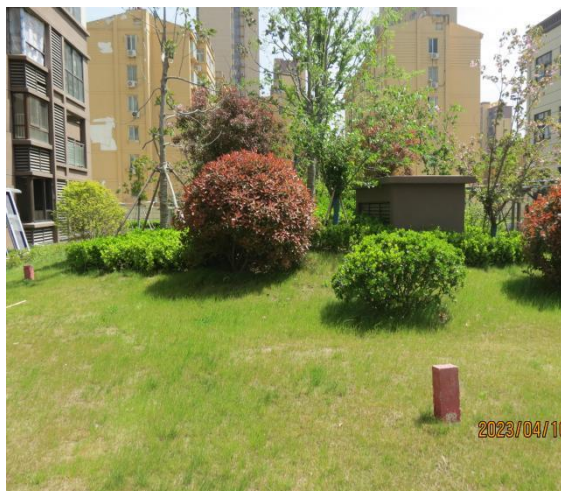
本项目总绿化面积 1.42hm<sup>2</sup>，绿化率为 30.00%。根据景观规划设计，项目在建构筑物、道路周边未硬化区域进行景观绿化，乔木 444 株，灌木 549 株，地被植物及草坪 1.31hm<sup>2</sup>。

绿化现状

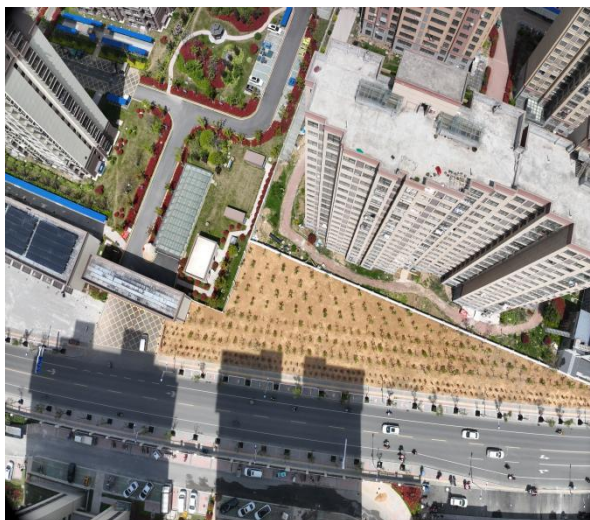
本项目在红线外布设 2 处施工场地, 主要为钢筋加工场、材料设备堆场和施工项目部等, 占地面积 0.67hm<sup>2</sup>。其中 1#施工场地位于项目西北角, 占地 0.49hm<sup>2</sup>, 主要为施工项目部和生活区; 2#施工场地位于项目东南角, 主要为材料堆场和停车处, 占地 0.18hm<sup>2</sup>。现 1#、2#施工场地均已拆除, 拆除施工场地进行土地整治, 1#施工场地移交学校, 2#施工场地处由市政建设景观绿化、硬化。

2#施工场地现状

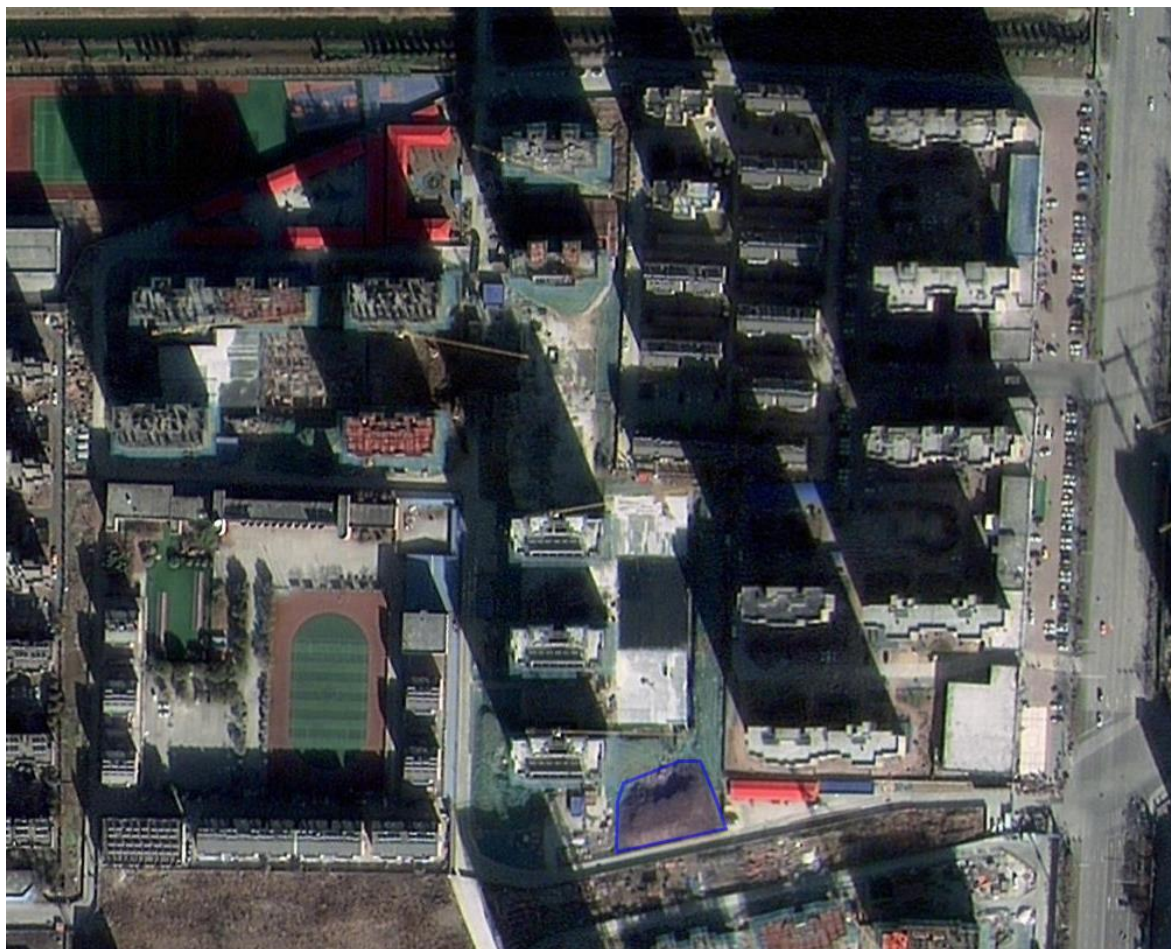
设时在红线内南侧布设 1 处临时堆土场，占地  $0.13\text{hm}^2$ ，最大堆高 2.5m。现堆土已回填并建设成道路绿化。西区开挖部分用于东侧地库及建构筑物基础回填，部分堆放至临时堆土场，其余外运综合西侧建利用。

西侧临时堆土场

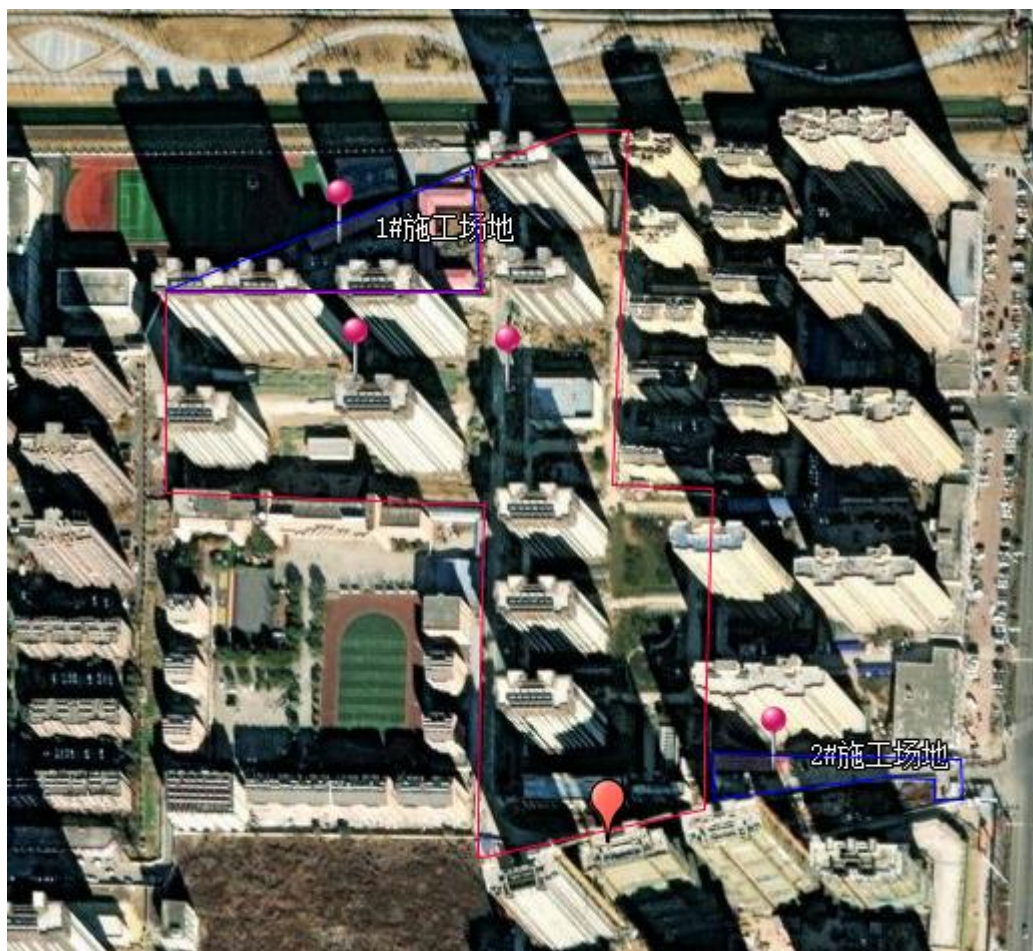
图 1.2 施工场地布设图

本项目在红线外布设 2 处施工场地，主要为钢筋加工场、材料设备堆场和施工项目部等，占地面积 0.67hm<sup>2</sup>。其中 1#施工场地位于项目西北角，占地 0.49hm<sup>2</sup>，主要为施工项目部和生活区；2#施工场地位于项目东南角，主要为材料堆场和停车处，占地 0.18hm<sup>2</sup>。现 1#、2#施工场地均已拆除，拆除施工场地进行土地整治，1#施工场地处撒播草籽进行临时防护移交学校，2#施工场地处由市政建设景观绿化、硬化。施工场地布置图见图 1.2。

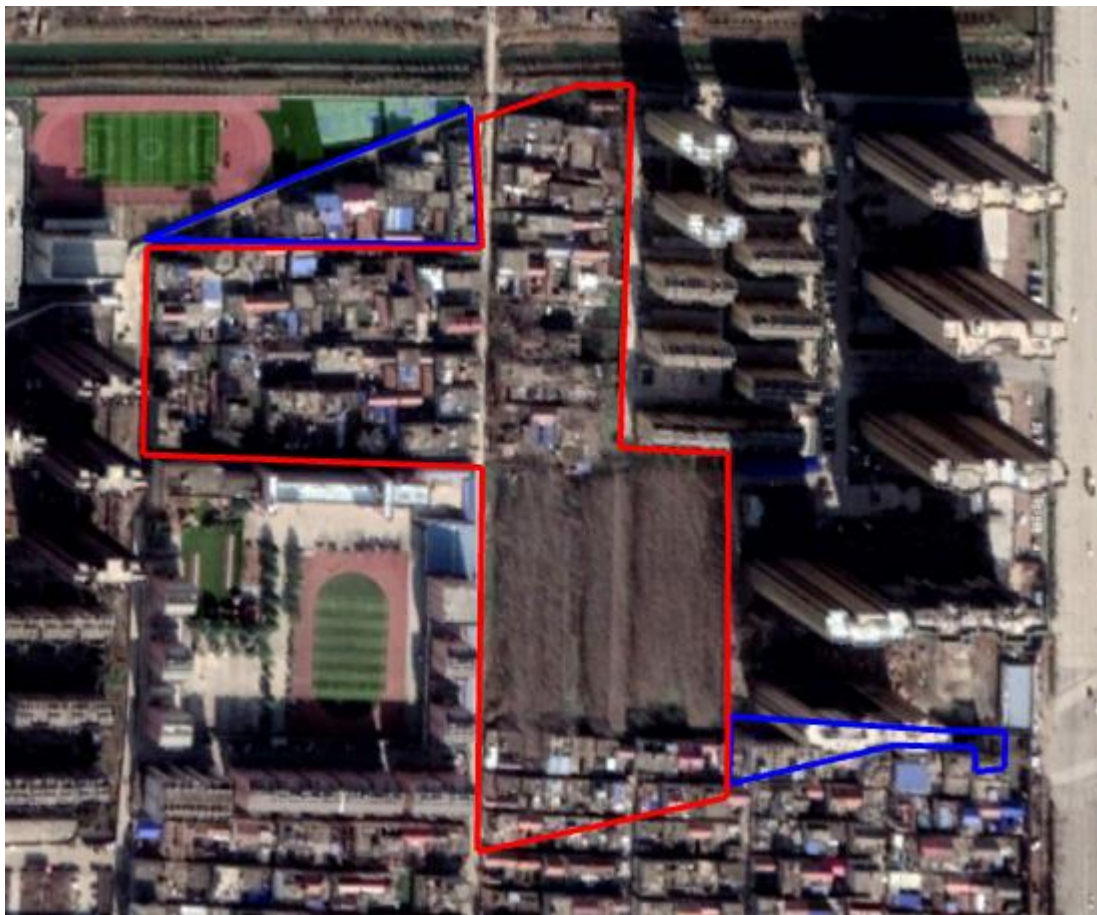
图 1.3 项目原始地形地貌图

项目区位于固镇县固镇县行知高级中学北侧和东侧，属淮河冲积平原，地势整体较为平坦，原始地面高程为19.20m~20.90m。项目区原始地形地貌图见图1.3。
