肥西县公安局城关派出所业务用房建设项目

水土保持设施验收报告

建设单位：肥西县公安局

编制单位：安徽鑫成水利规划设计有限公司

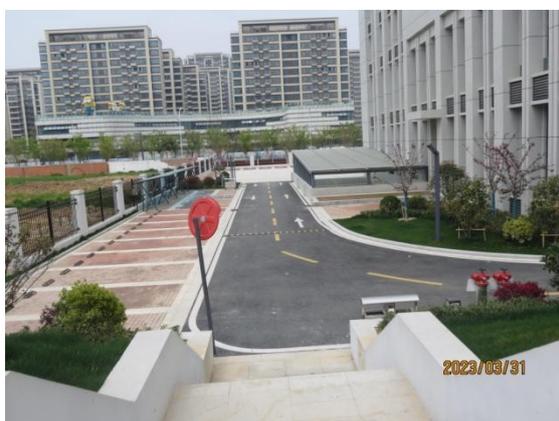
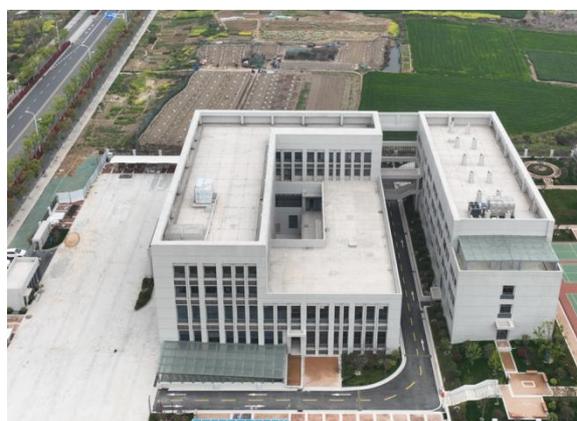
项目区现状

本项目共建设 1 栋办公楼、1 栋宿舍楼、1 栋门卫室，建构筑物基地占地 2371.12m²。建构筑物特性表见表 1.1。

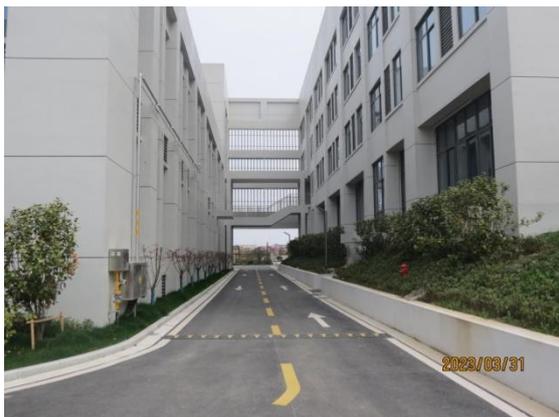
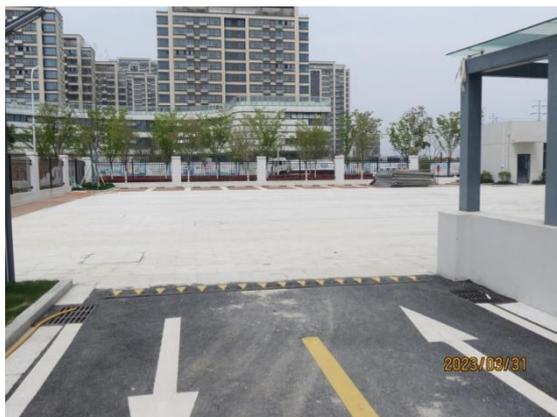
道路广场

车行系统: 主要车行道在地块内形成环状, 次要道路呈终端枝状与之相连; 项目区内部车行道宽度为 5m, 人行道路宽为 3m。道路长度约 600m。

内部道路广场等硬化占地 0.62hm² (包含地面停车场)。

综上, 本项目道路、广场等硬化区域占地面积 0.63hm²。

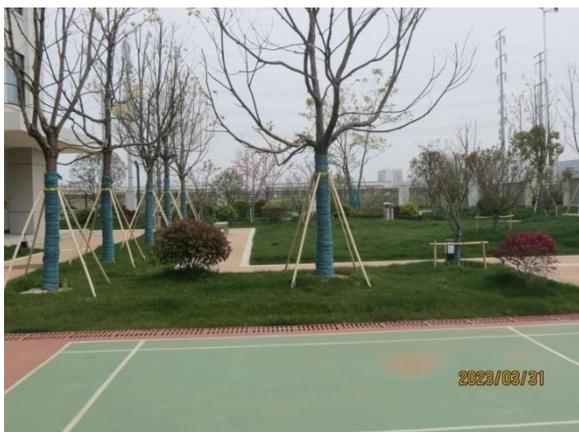
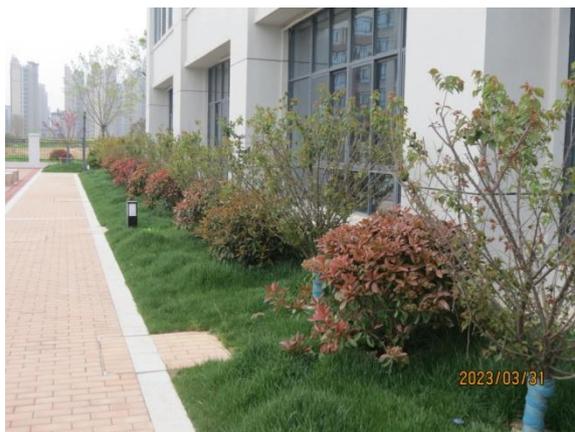
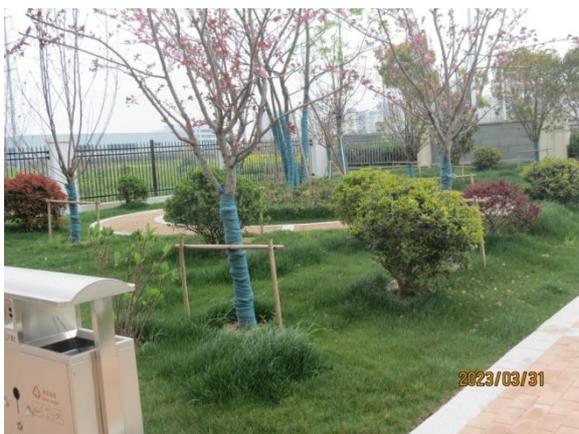
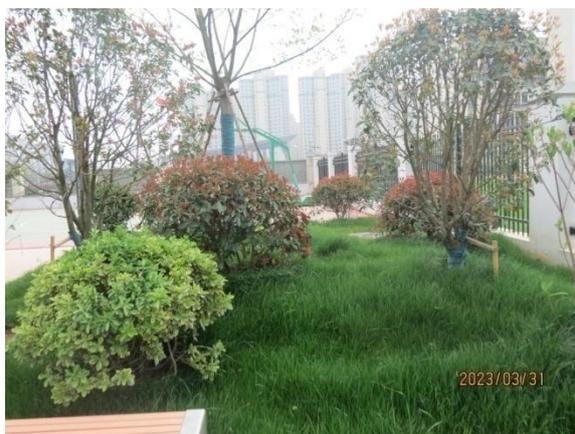
项目区景观绿化

本项目在建构筑物、道路周边和中心景观区未硬化区域进行景观绿化。本项目绿地率 15.0%，绿化面积 0.15hm²（其中乔木 171 株，灌木 121 株，草坪 0.15hm²）。

1) 主体工程区: 在建构筑物、道路周边未硬化区域进行乔灌草相结合的植被建设, 植被建设面积 0.15hm² (其中乔木 171 株, 灌木 121 株, 草坪 0.15hm²)。

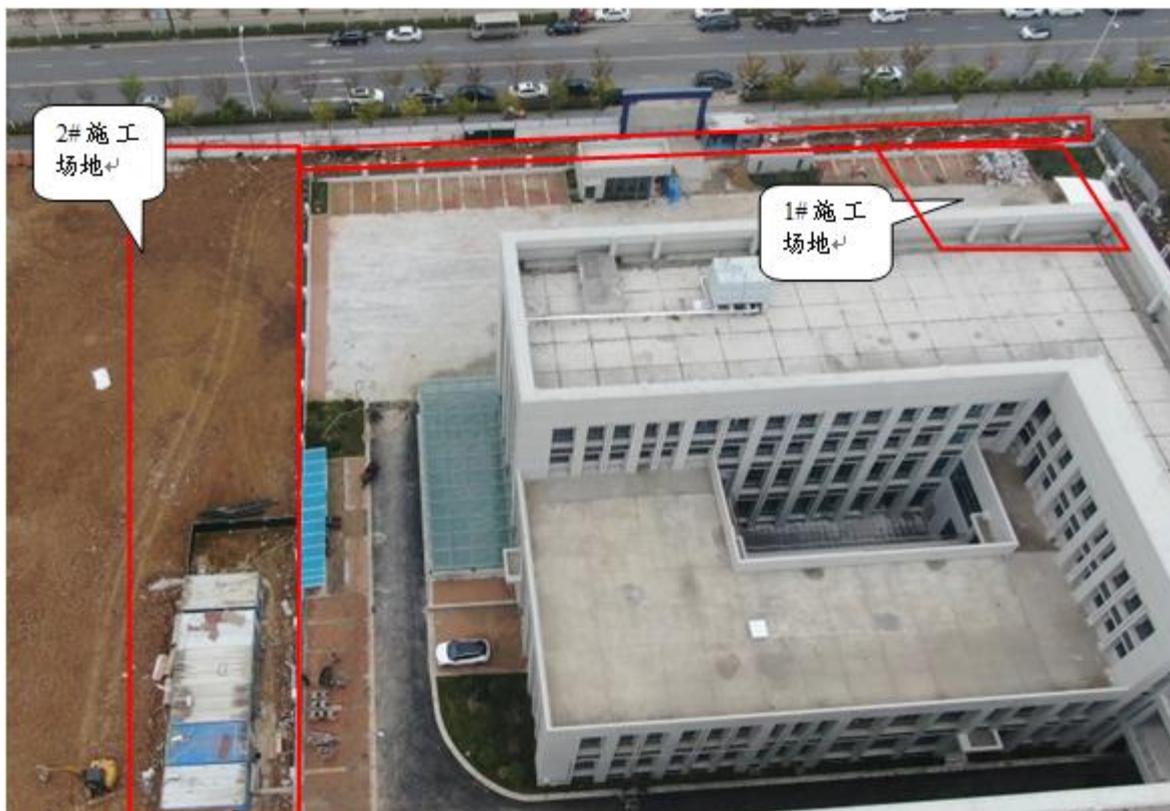
施工场地 2022 年 11 月航拍

本工程共布设 2 处施工场地，1#施工场地位于项目区内东北角，作为施工期的生活区、项目部，占地面积 0.06hm^2 。现建设为地面停车场和硬化广场。

2#施工场地位于红线外西北侧，包括材料堆场、工人休息区和部分施工扰动区域现已完成复耕。

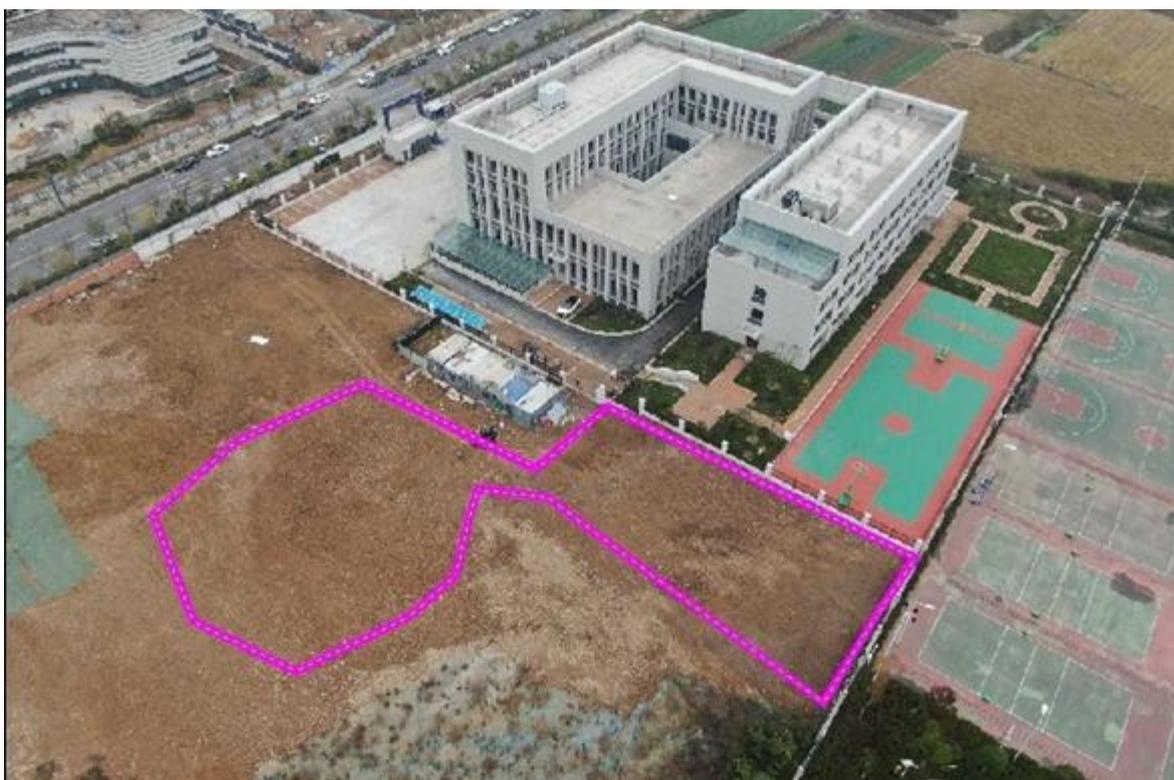
临时堆土场 2022 年 11 月航拍

本项目设置 1 处场外堆土场，用于堆放部分地库开挖土方，位于项目区外西侧，占地面积 0.34hm^2 ，平均堆土高度 3.0m ，堆土面积 0.34hm^2 ，临时堆土场量 1.02 万 m^3 ，用于地库覆土与建构筑物基础回填，堆土场已使用完成，实施了土地整治复耕。

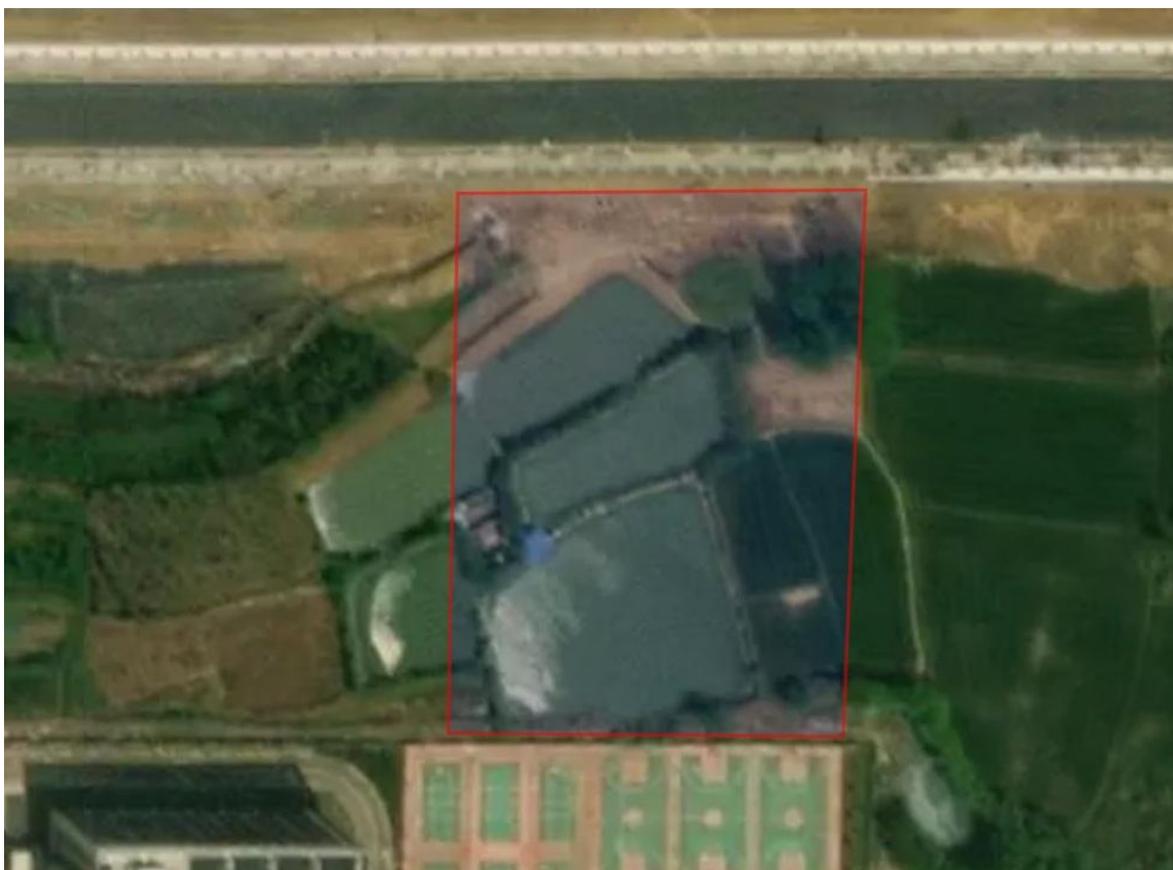
图 1.4 项目区施工前地形地貌图

拟建场地位于肥西县上派镇，属于江淮丘陵区，整体地势南高北低。2020 年项目地貌主要为水塘（水域及水利设施用地），在 2021 年项目开工前，项目区被其他项目作为弃土场，将原地形堆填为其他土地（裸土地），开工前原始地面标高在 15.6~16.7m 之间。项目区施工前地貌类型见图 1.4。
