标准化厂房及配套车间项目（一期）

# 水土保持监测总结报告

建设单位：安徽正杰新材料有限公司

监测单位：安徽鑫成水利规划设计有限公司

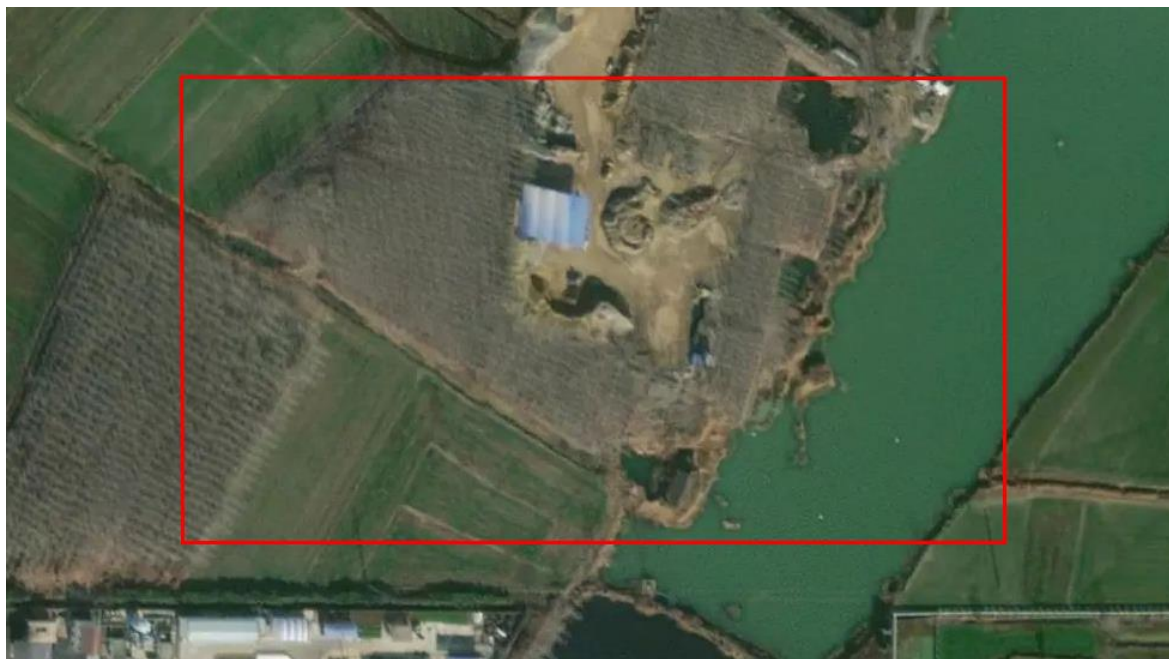
图 1.2 项目区地形地貌图

该项目位于蚌埠淮上化工园区, 该区域位于淮河北岸, 地貌单元属淮河河滩, 地基土主要为淮河河漫冲积的淤泥层, 场地较平坦, 场地地面高程在 15.64 ~ 16.83m 之间。项目区地形地貌图 1.2。

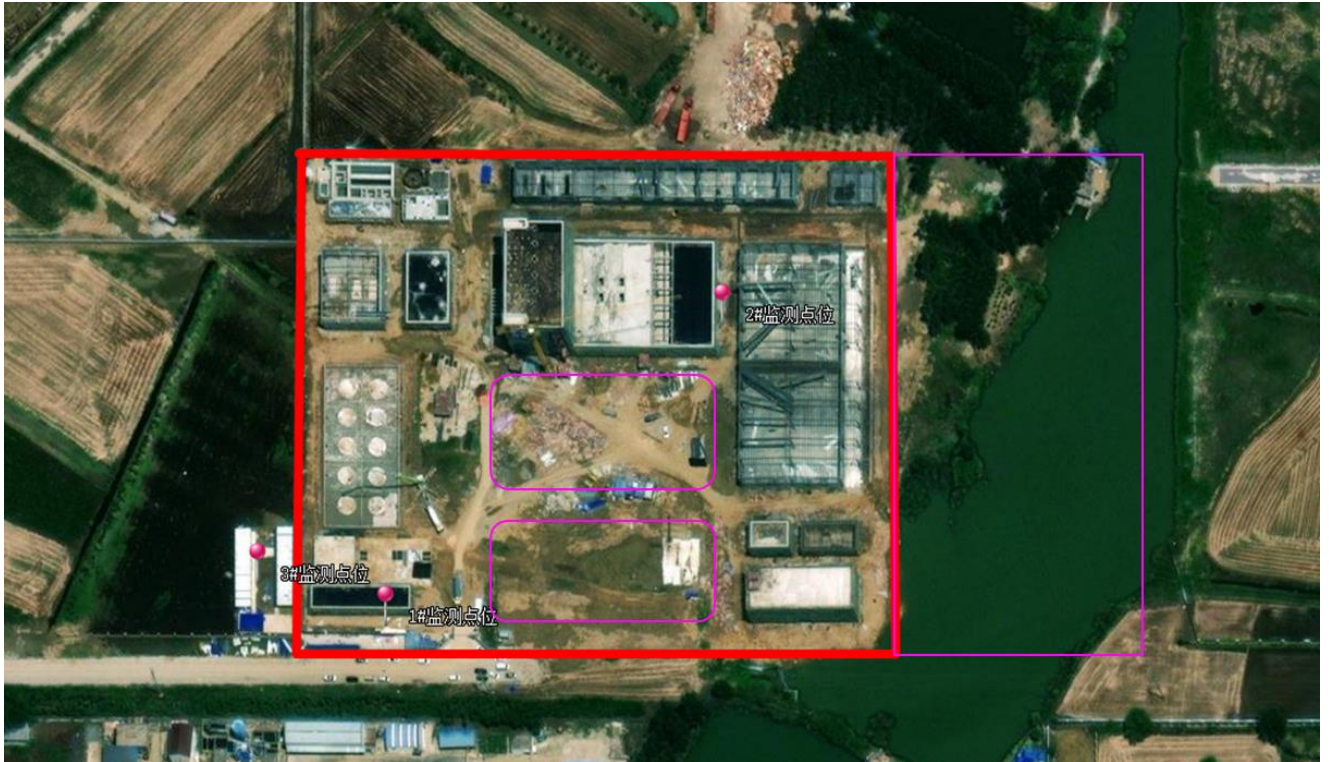
图 1.4 监测点位布设图

水土保持监测站点的布设根据水土保持方案报告书监测点布设要求及考虑建设项目工程特点、扰动地表面积和特征、涉及的水土流失不同类型、扰动开挖和堆积形态、植被状况、水土保持设施及其布局，以及交通、通信等条件综合确定。共设置监测点位 3 处（厂区绿化区域 1 处、雨水井 1 处、施工生活区 1 处）。监测点位布设见表 1.2，监测点位置示意图见附图 1.4。

序号	区域	位置	坐标 (E\S)		方法	内容
1	厂区	一期雨水井	115° 56' 6.37"	31° 44' 27.93"	实地量测法	水土流失量，定期采集泥沙数据
2		一期绿化区域	117° 34' 27.94"	32° 59' 0.68"	遥感监测、资料分析法	观测植物措施的类型、数量、生长状况、郁闭度
3	临建工程区	施工生活区	117° 34' 20.88"	32° 58' 56.94"	遥感监测、资料分析法	水土流失量
