荣盛华府项目

# 水土保持监测总结报告

监测单位：安徽鑫成水利规划设计有限公司

2023年9月

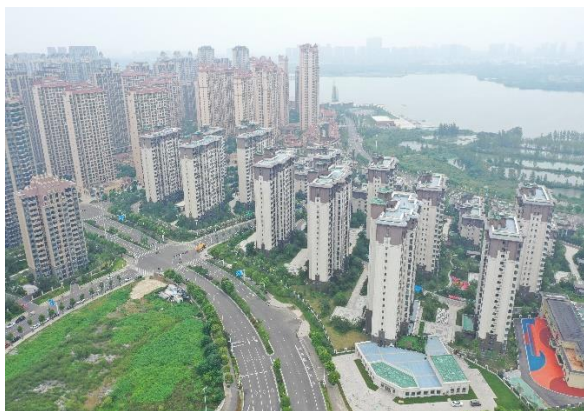
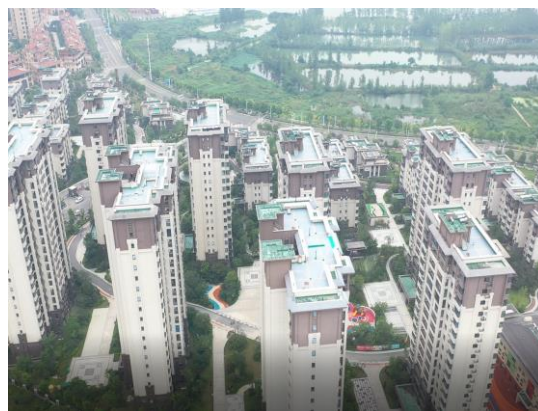
建构筑物

项目共建设 36 栋住宅（11 栋 3F、2 栋 6F、10 栋 7F、7 栋 18F、6 栋 20F），1 座幼儿园（2-3F，0.41hm<sup>2</sup>），建筑基底面积 2.71hm<sup>2</sup>，配套建设地下车库等设施。

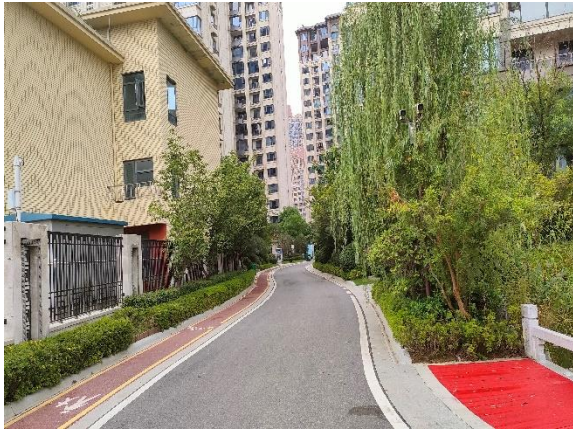
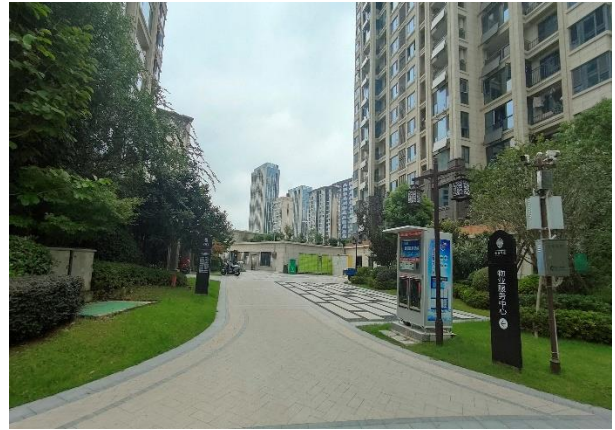
道路广场

小区内道路系统构架清晰,分级明确,人行与机动车适度分流,同时满足消防、救护等要求,占地面积 3.80hm<sup>2</sup>。小区道路分为三级,主要道路为一条环形路,道路宽度 6m,长 1241m;次要道路连接主要道路与各住宅单元,并形成回车场地,道路宽度 4m,长 1332m;景观步道宽度 1.5m~3m,连接组团内部各单元。

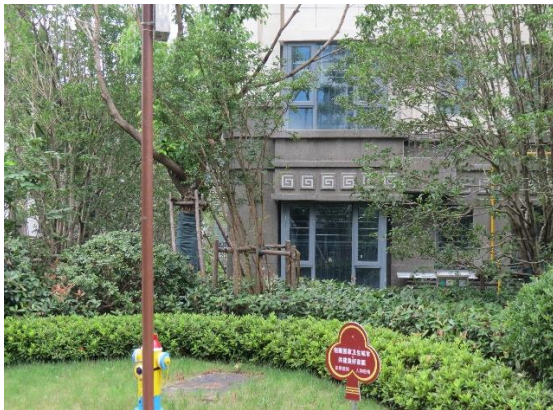
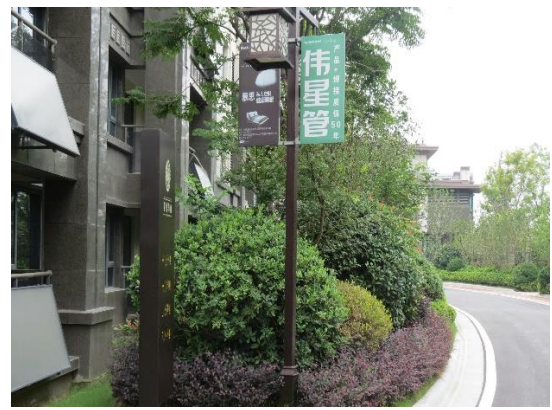
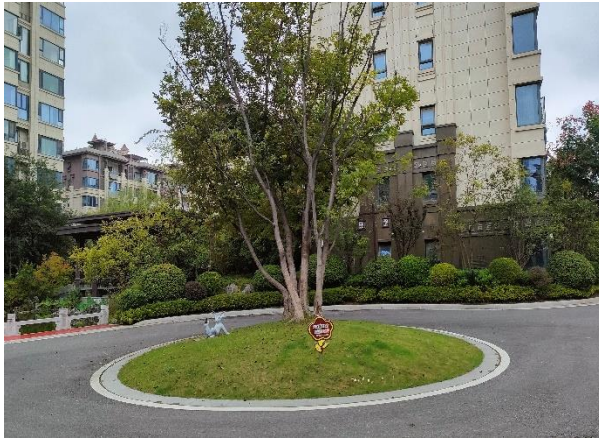
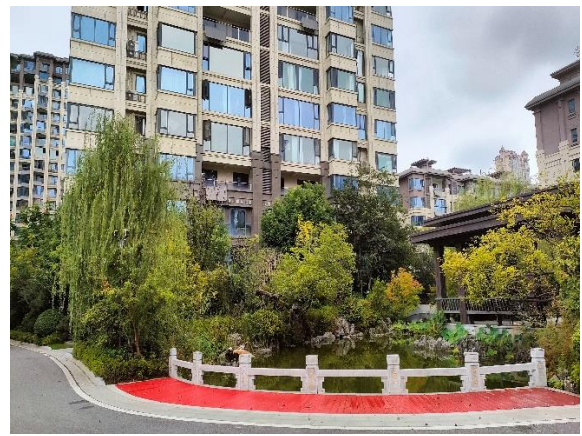
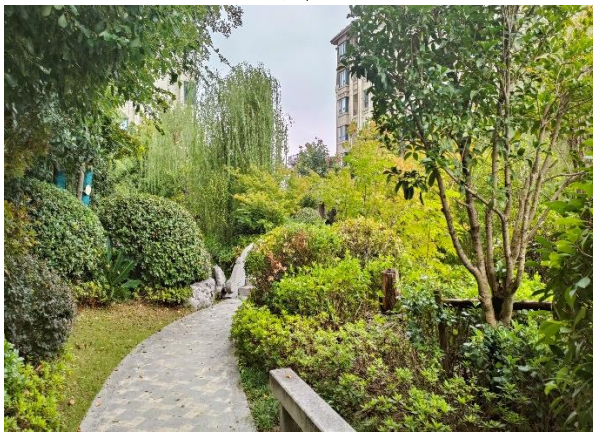
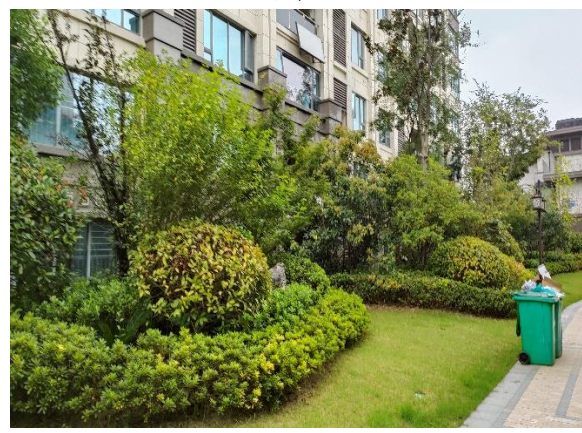
绿化

根据项目景观规划设计,本项目在建构筑物、道路周边和中心景观区未硬化区域进行景观绿化,绿化率为 35.26%,绿化面积 3.54hm<sup>2</sup>(其中乔木 882 株,造型球类灌木 580 株,绿篱 8192m<sup>2</sup>,水生植物 420 m<sup>2</sup>,草坪 8341 m<sup>2</sup>)。

植物措施实施前都进行了土地整治，苗木规格符合设计要求，植物措施总体质量合格，长势良好，后期需加强植物措施养护管护工作。

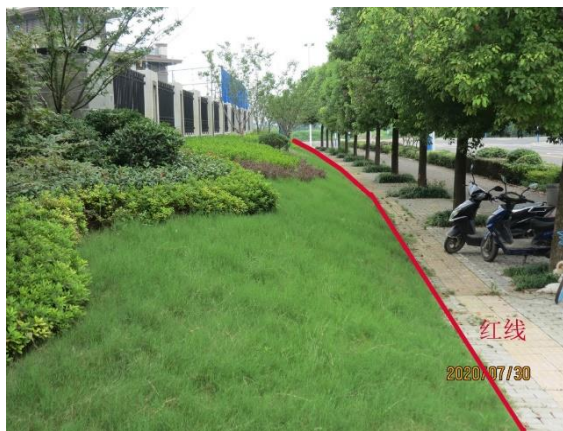
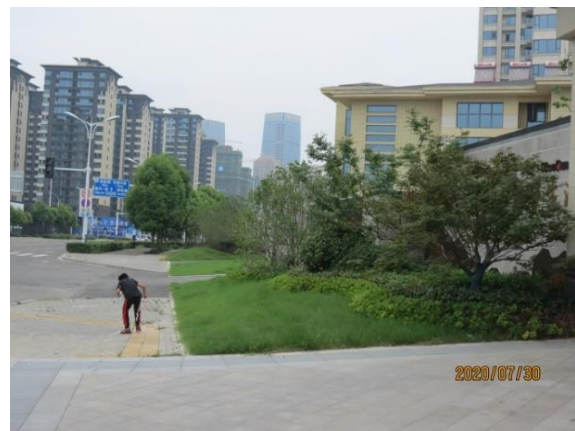
围墙退让红线区绿化

项目分南、北两个地块建设，四周均设置围墙。南地块小区围墙北侧退红线 3m，西侧退红线 10m，东侧、南侧退让红线 5m；北地块小区围墙西侧退让红线 10m，东侧退让红线 5m，南侧、北侧退让红线 3m。退让部分由建设单位负责建设绿化并负责后期养护。退让面积 1.07hm<sup>2</sup>。

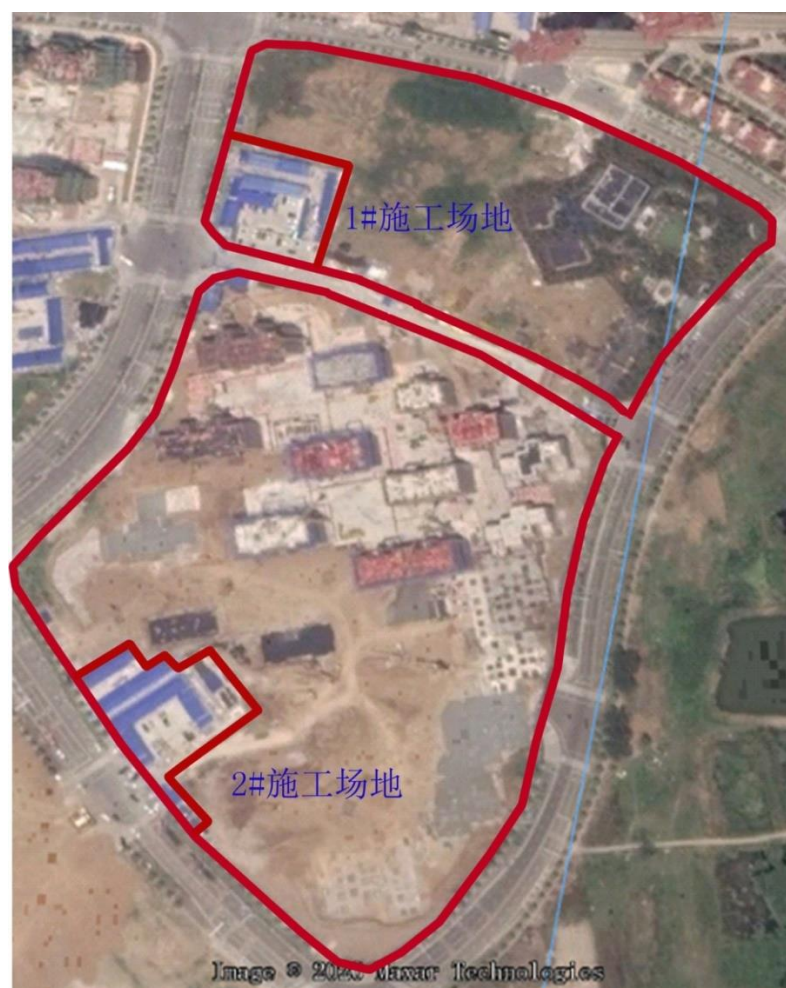
施工场地布设图

本项目共建设 2 处施工场地(均在红线内),主要为钢筋加工场、材料设备堆场和施工项目部等,占地面积  $0.77\text{hm}^2$ 。其中 1#施工场地位于北地块西南角,占地  $0.36\text{hm}^2$ ,现拆除建为住宅楼;2#施工场地位于南地块西南侧,占地  $0.41\text{hm}^2$ ,现拆除建为幼儿园。

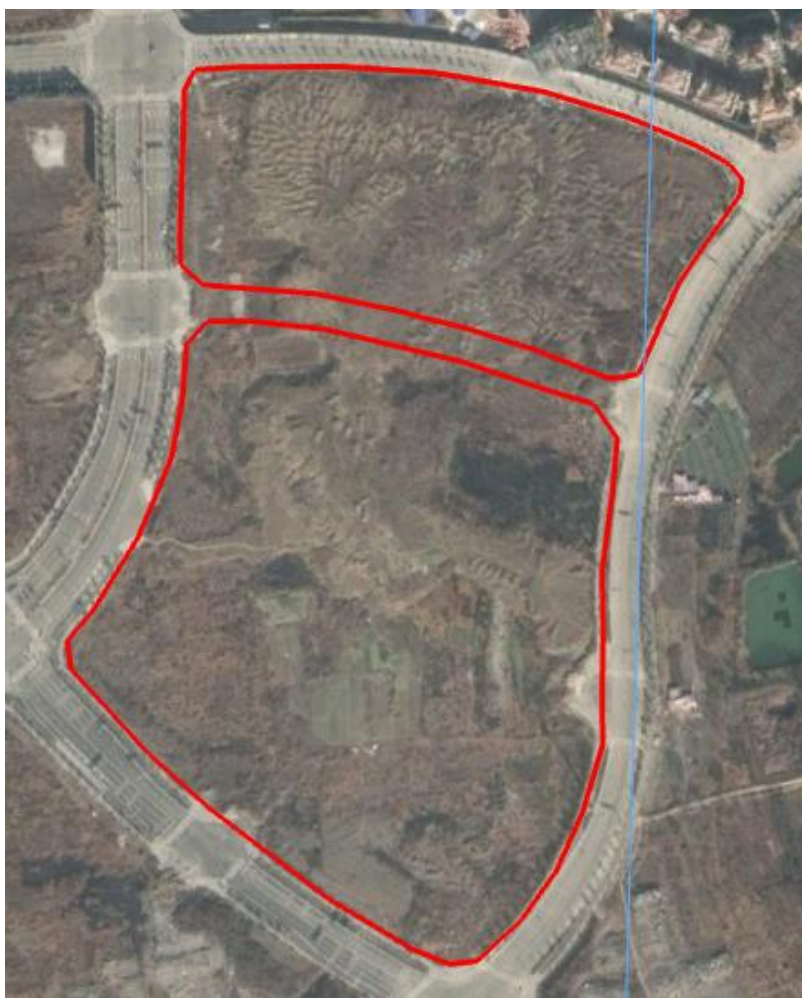
图 1.2 项目区原始地形地貌图

项目区属江淮丘陵区，原土地类型为其他土地，场地地形西北高，东南低，原始地面高程为20.02m~22.69m。项目区原始地形地貌图见图1.2。

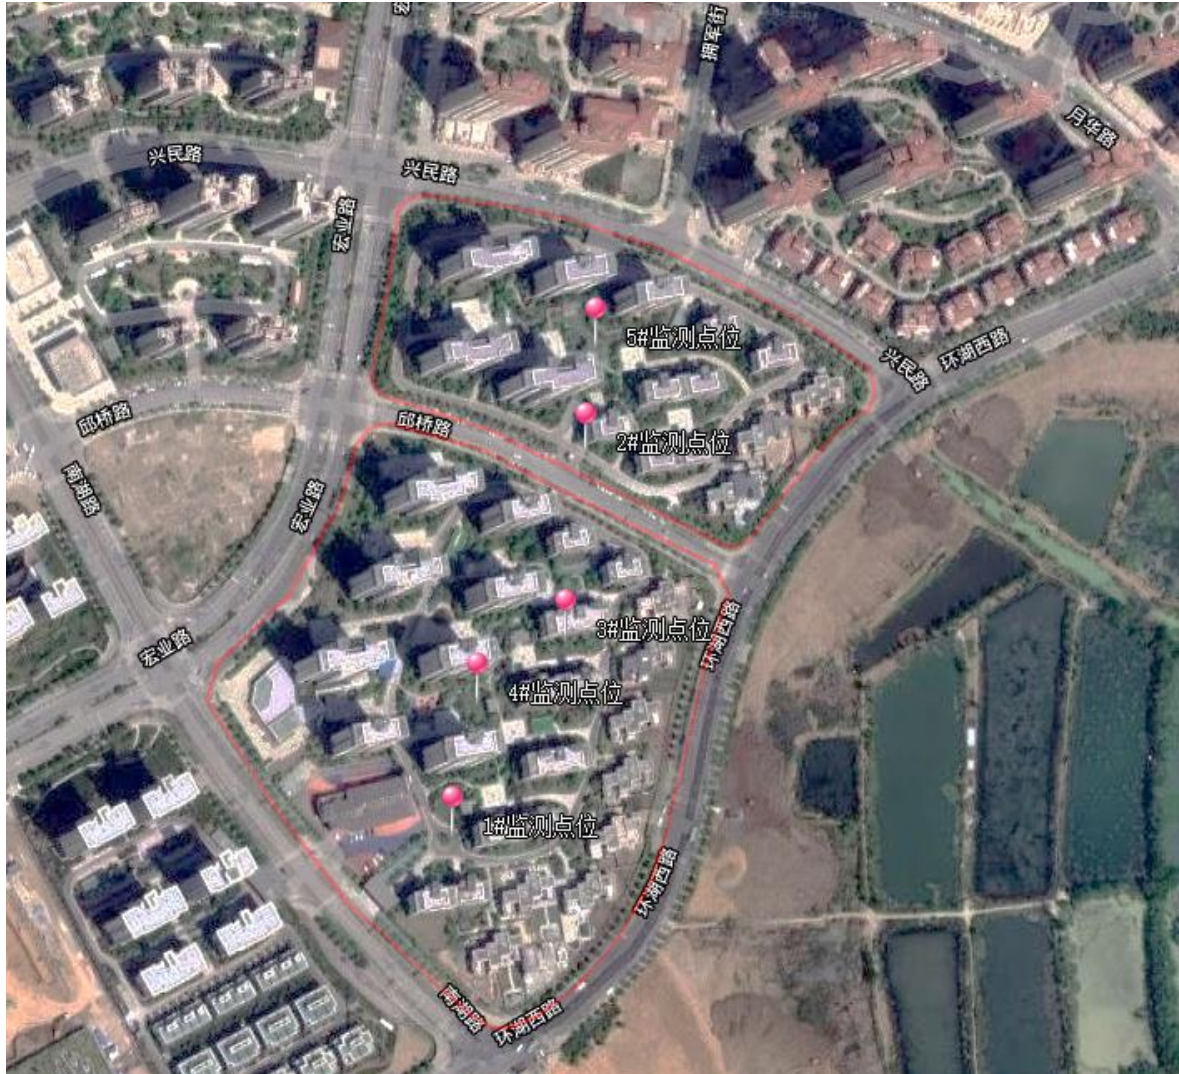
图 1.4 监测点位布设图

根据水土保持方案报告书监测点布设要求，结合工程实际建设情况，共布置了 5 个监测点，监测点位布设见表 1.2，监测点位置示意图见附图 1.4。

序号	区域	位置	坐标 (E\N)		方法	内容
1	主体工程区	南地块雨水井	117°23'42.46"	32°54'10.87"	调查法、实地量测法	场地扰动形式与面积，水土流失量，植被生长情况，水土保持工程措施、植物措施实施效果
2	主体工程区	北地块雨水井	117°23'45.57"	32°54'18.31"	调查法、实地量测法	
3	主体工程区	南地块绿化（乔木）	117°23'45.11"	32°54'14.68"	调查法、实地量测法	
4	主体工程区	南地块绿化（灌木）	117°23'43.04"	32°54'13.45"	调查法、实地量测法	
5	主体工程区	北地块绿化（草地）	117°23'45.80"	32°54'20.37"	调查法、实地量测法
