琥珀御宾府项目

水土保持监测总结报告

建设单位：合肥城建发展股份有限公司

监测单位：安徽鑫成水利规划设计有限公司

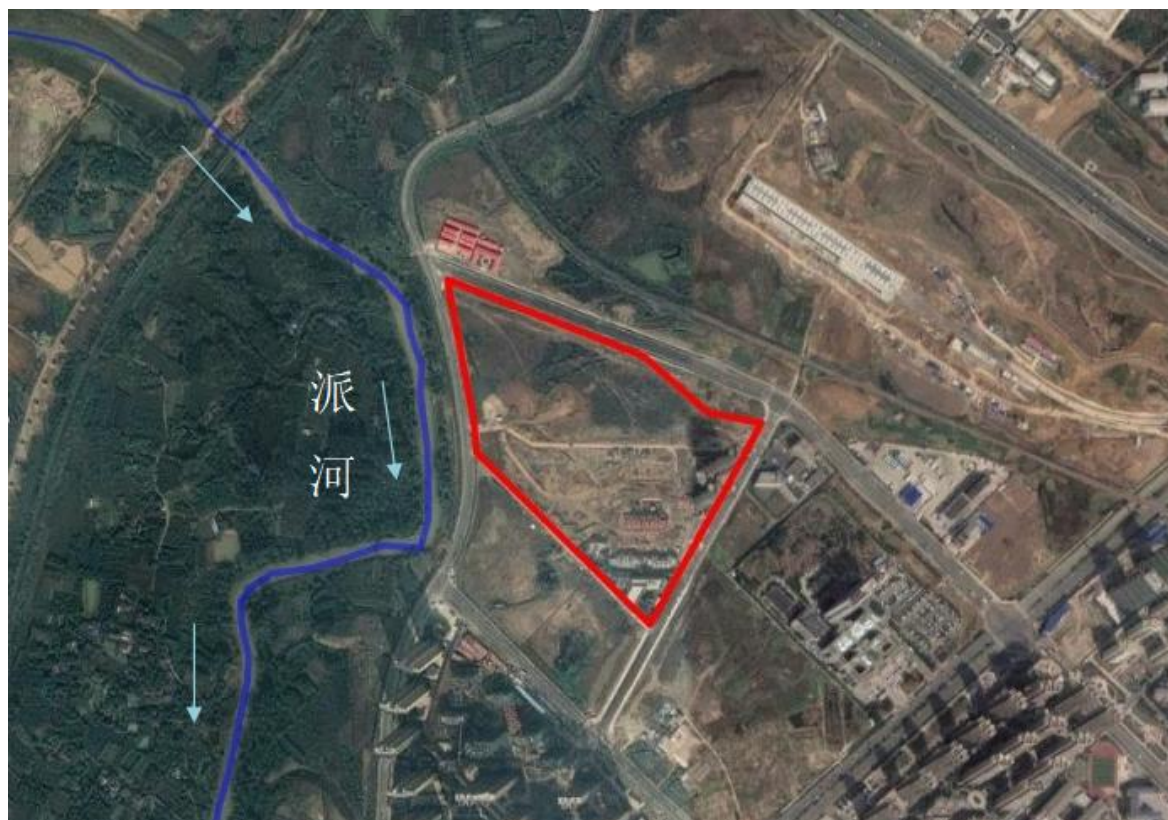
图 1.3 项目区河流水系图

项目区雨水经雨水口汇入地下雨水管道，分 2 个出口接入天海路和滨河北路已建成的市政雨水管道，经市政雨水管道汇入派河。项目区河流水系图见图 1.3。

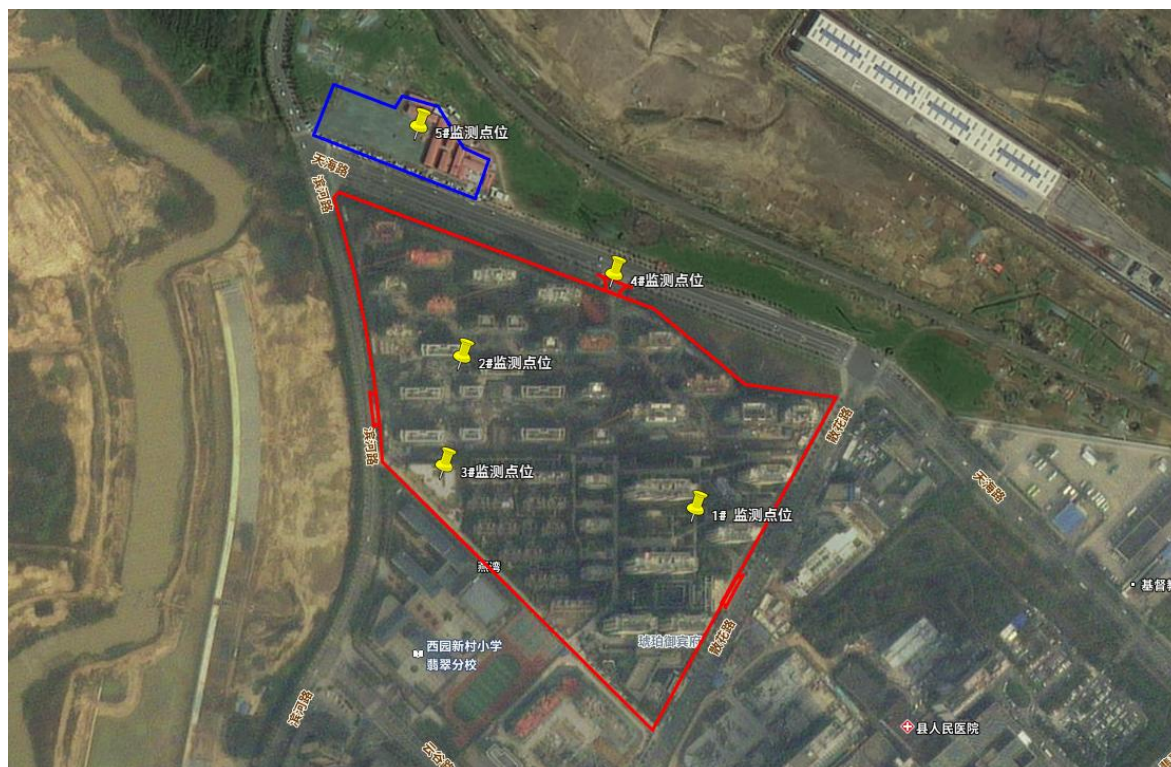
图 1.4 监测点位布设图

根据水土保持方案报告书监测点布设要求，结合工程实际建设情况，共布置了5个监测点，分别为一期工程区1处、二期工程区1处、主幼儿园区1处、连接道路区1处，施工生产生活区1处。监测点位布设见表1.5，监测点位置示意图见图1.4。
