蚌埠港马城作业区中宏码头工程（一期）

水土保持设施验收报告

建设单位：蚌埠市大禹港口有限公司

编制单位：蚌埠市水利勘测设计院合肥分院

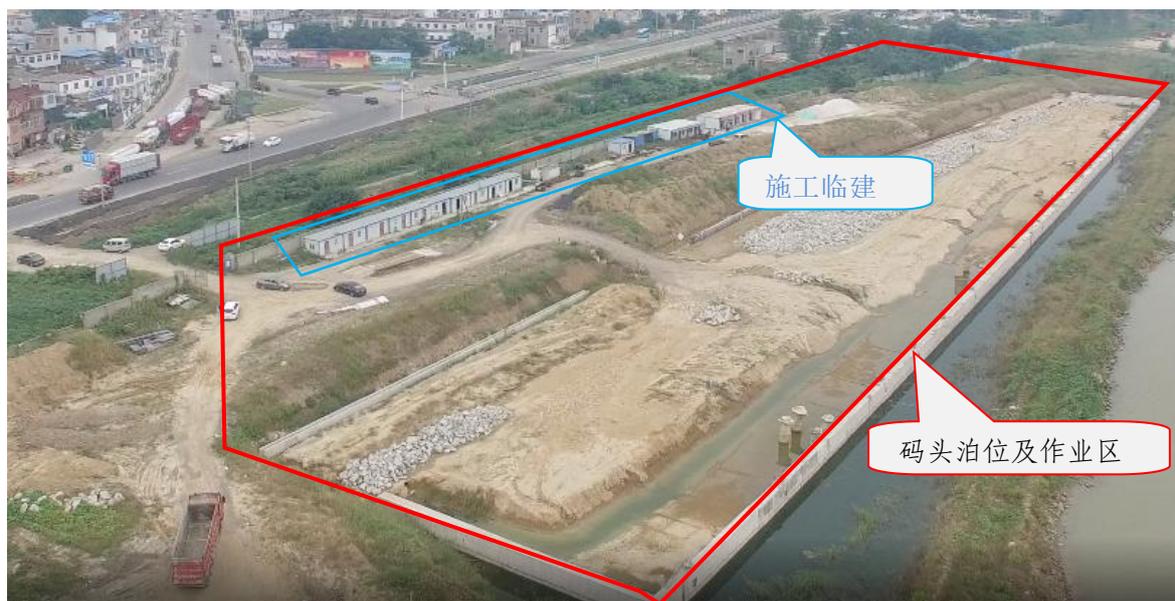
图 1.2 施工中施工临建地理位置图 (2017 年 9 月)

根据本工程实际施工情况,本工程在码头泊位及作业区靠近 G206 布设施工临建,施工临建占地面积 0.26hm^2 。该施工临建面积纳入码头泊位及作业区面积。施工场地主要作为安装场、机械存放地、材料仓库、拌和场、临时堆料场、预制场等。截至目前,施工生产生活区已经恢复原有用地类型。

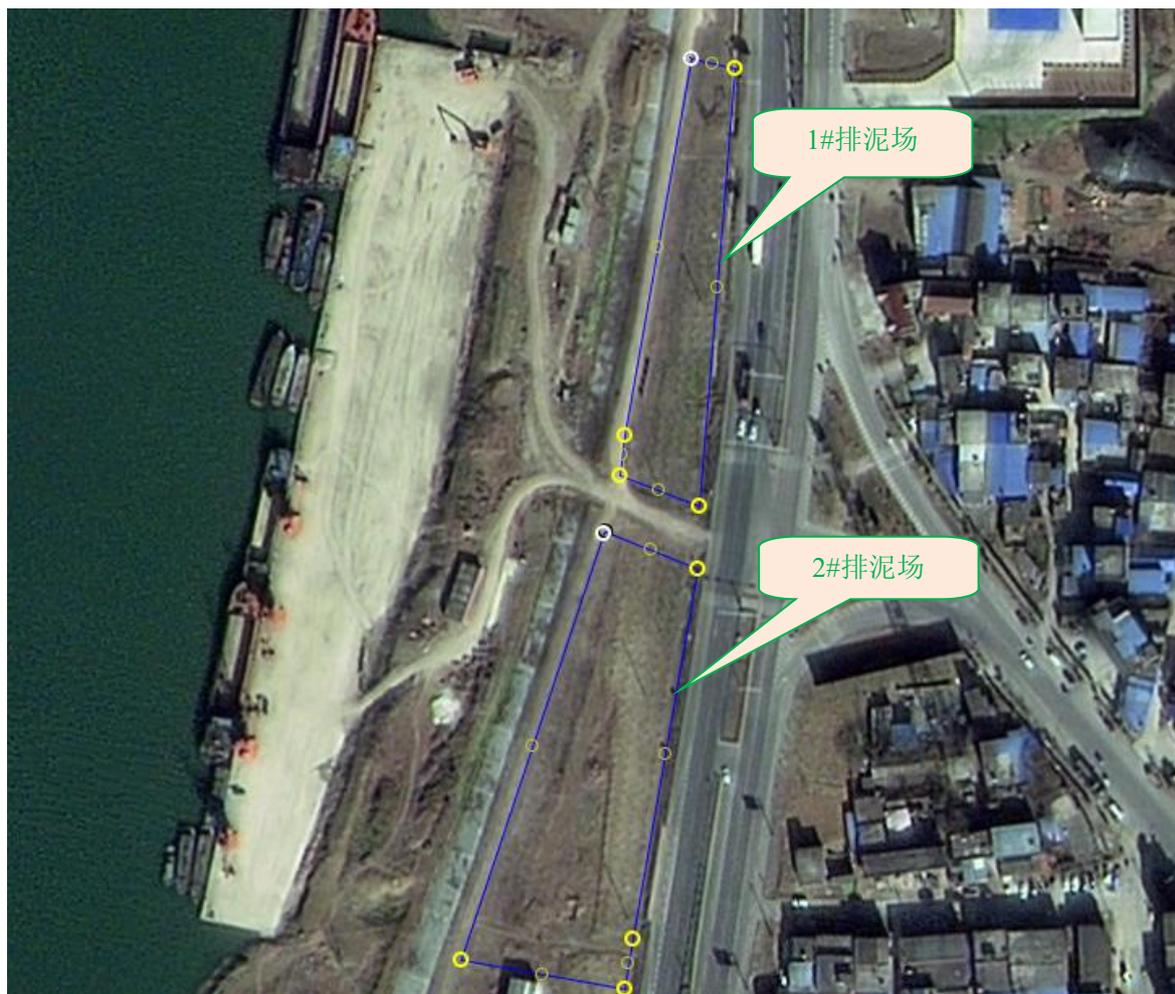
图 1.4 排泥场区卫星影像图（图片来自奥维地图）

根据本工程实际施工情况，本工程布设 2 处排泥场区，1#排泥场区占地面积为 0.35hm^2 ，2#排泥场区占地面积为 0.59hm^2 ，占地面积合计为 0.94hm^2 。排泥场区原地面高程为 $22.0\sim 23.5\text{m}$ 之间，淮河大堤堤防高程应不小于 24.5m ，因此，排泥场区回填高度约为 $2.0\sim 3.5\text{m}$ 之间。1#排泥场区调运码头泊位及作业区水下疏浚土方 0.94万 m^3 ，2#排泥场区调运码头泊位及作业区水下疏浚土方 1.58万 m^3 。最终接收码头泊位及作业区水下疏浚土方 2.52万 m^3 。

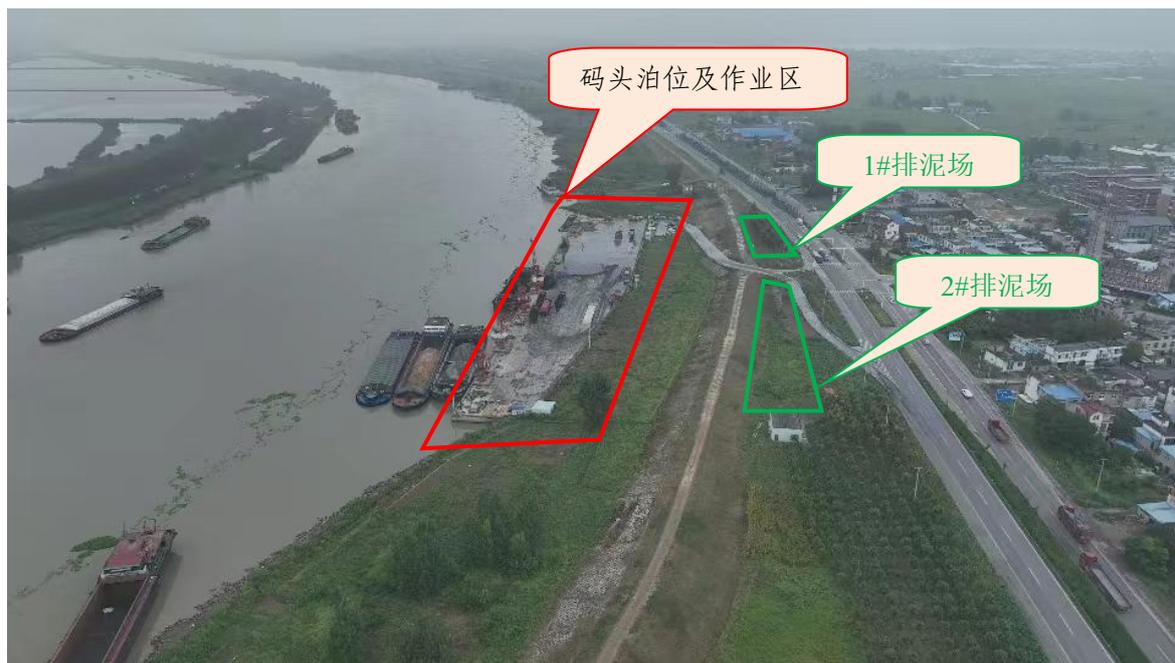
图 1.5 完工后的排泥场区（2023 年 9 月）

1) 工程措施：对于施工裸露地面进行土地整治，土地整治面积0.94hm²。

2) 植物措施：土地整治后进行撒播草籽，撒播草籽面积0.94hm²。

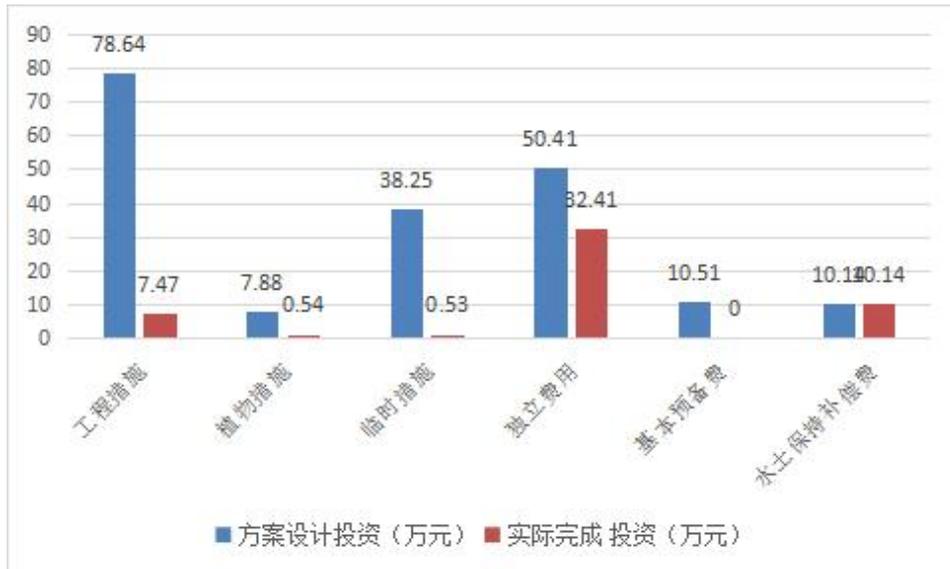
图 3.1 水土保持工程实际完成投资与方案投资对比图

按照施工结算情况，蚌埠港马城作业区中宏码头工程（一期）总投资为 4400 万元。从实施情况看，方案确定的各项防治措施基本得到了实施，部分措施因实际情况的变化和需要进行了调整。本期水土保持实际完成投资 51.09 万元，较水土保持方案投资（195.83 万元）减少了 144.74 万元。实际完成水土保持工程投资见表 3.6，与方案设计投资对比见表 3.7。

1) 工程措施较方案相比投资减少 71.17 万元,主要是由于本工程采用分期验收,仅计算本期水土保持投资,对于未施工区域未计算工程措施投资;其次,本期水土保持措施工程量在实际施工过程中有所调整,相应调整工程措施投资。

2) 植物措施较方案相比减少了 7.34 万元,主要是本工程采用分期验收,仅计算本期水土保持投资,未施工区域未计算水土保持投资。

3) 临时措施费较方案相比减少了 37.72 万元,主要是本工程采用分期验收,仅计算本期水土保持投资,未施工区域未计算水土保持投资。

4) 独立费用较方案减少了 18 万元,主要是本工程采用分期验收,水土保持监理费与水土保持监测费和水土保持验收费仅针对本期工程。
