池州市贵池区白俞河山洪沟防洪治理工程项目

# 水土保持监测总结报告

建设单位：池州市贵池区白俞河山洪沟防洪治理工程建管处

编制单位：安徽鑫成水利规划设计有限公司

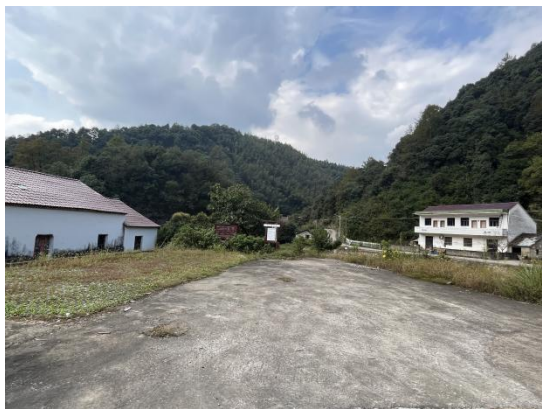
施工场地已恢复

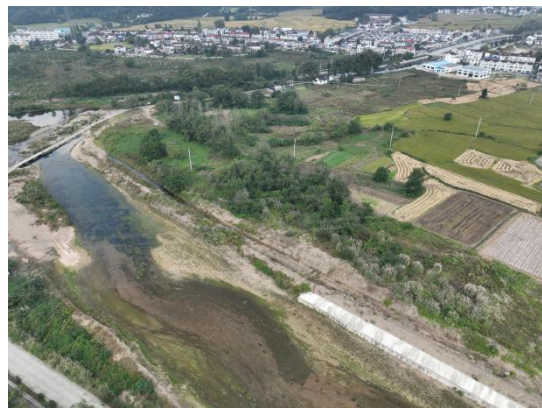
施工便道已恢复

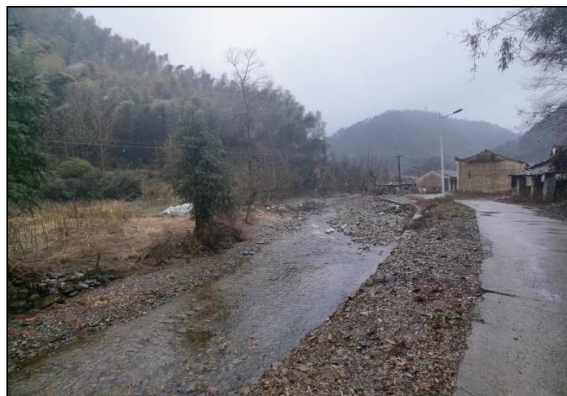
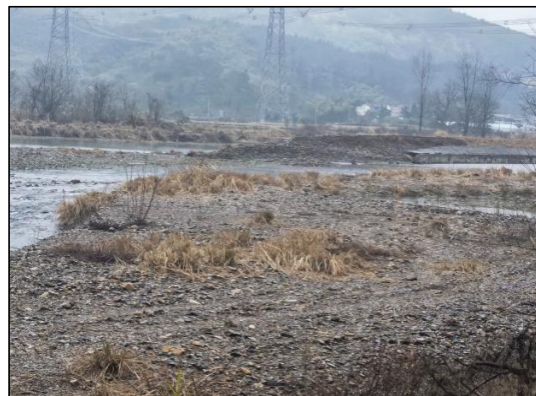
河道清淤前（2022.7）

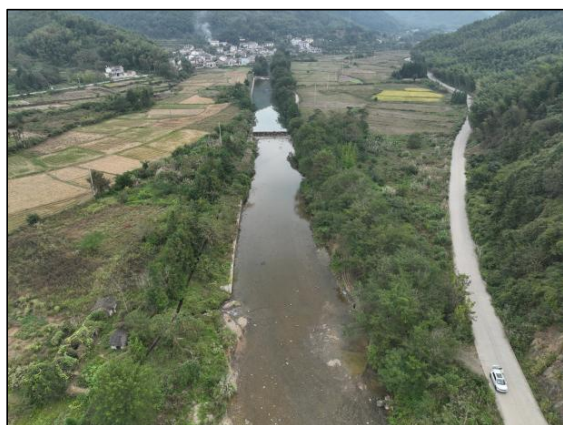
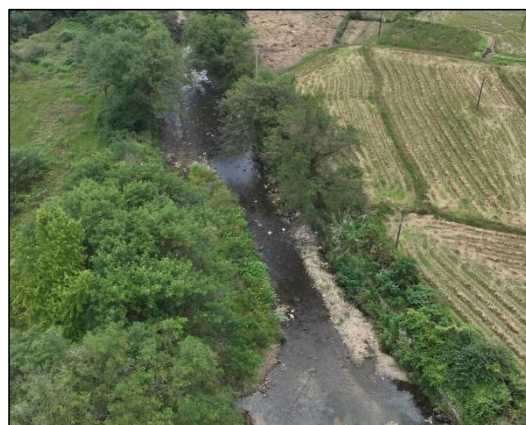
河道清淤后（2023.10）

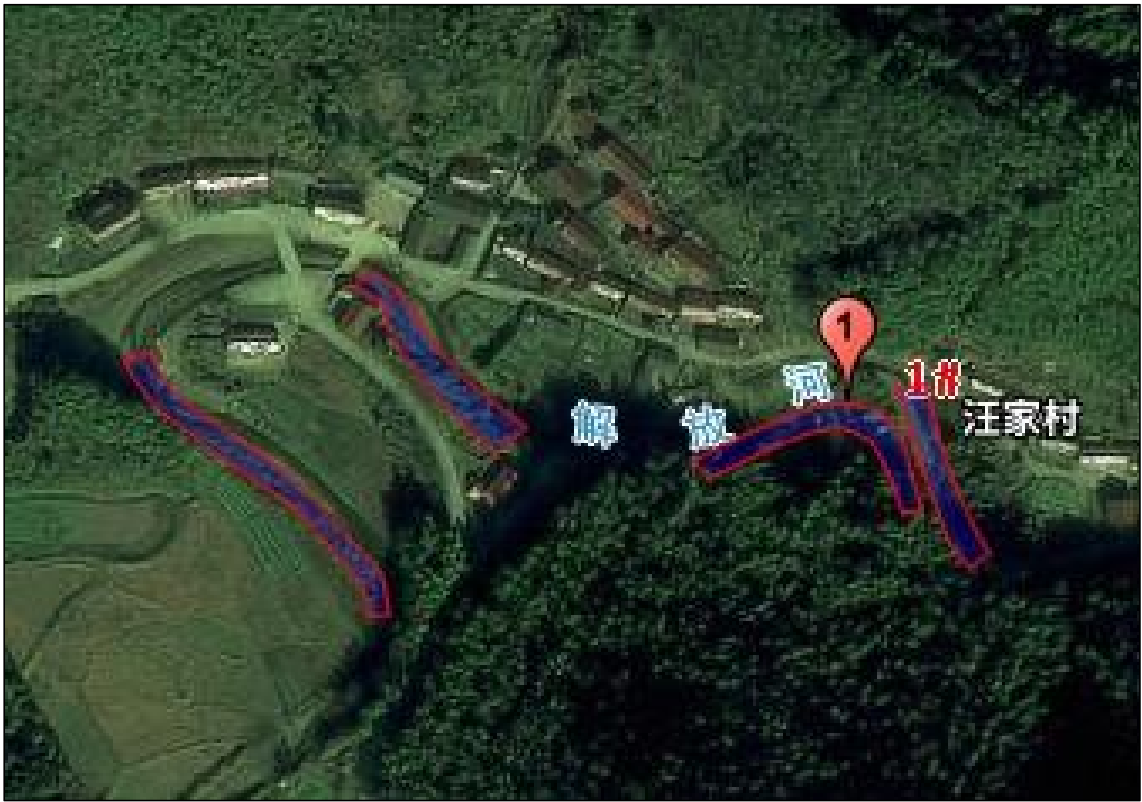
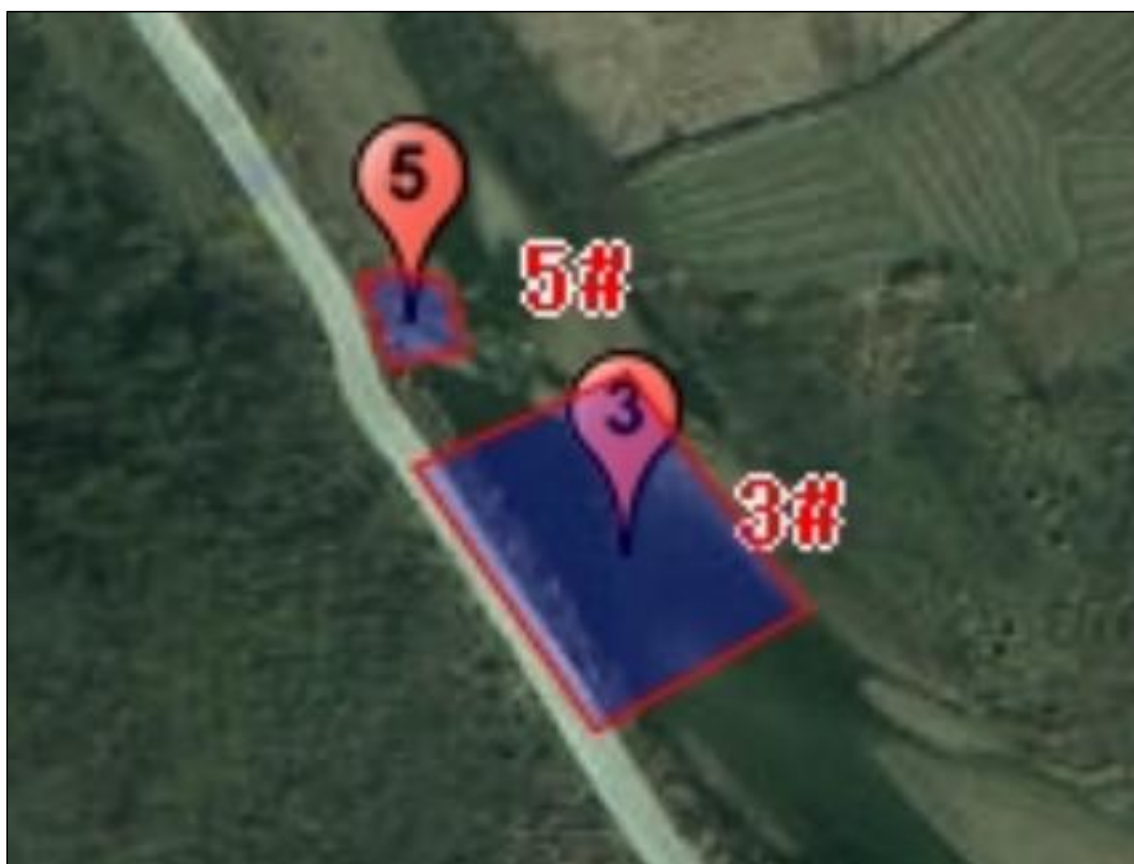
图 1.3-1 监测点位布置图

根据水土保持方案报告书监测点布设要求，结合工程实际建设情况，通过卫星影像比对和查询施工、监理资料，共布置了6个监测点位，分别为河道工程区1处、护岸工程区1处、建筑物工程区1处、堤防工程区1处、施工场地区1处、施工道路区1处。监测点布置情况见表1.3.1，监测点位布置情况见图1.3-1。
