滨湖科学城 BK202101 地块项目

水土保持监测总结报告

监测单位：安徽鑫成水利规划设计有限公司

2023 年 11 月

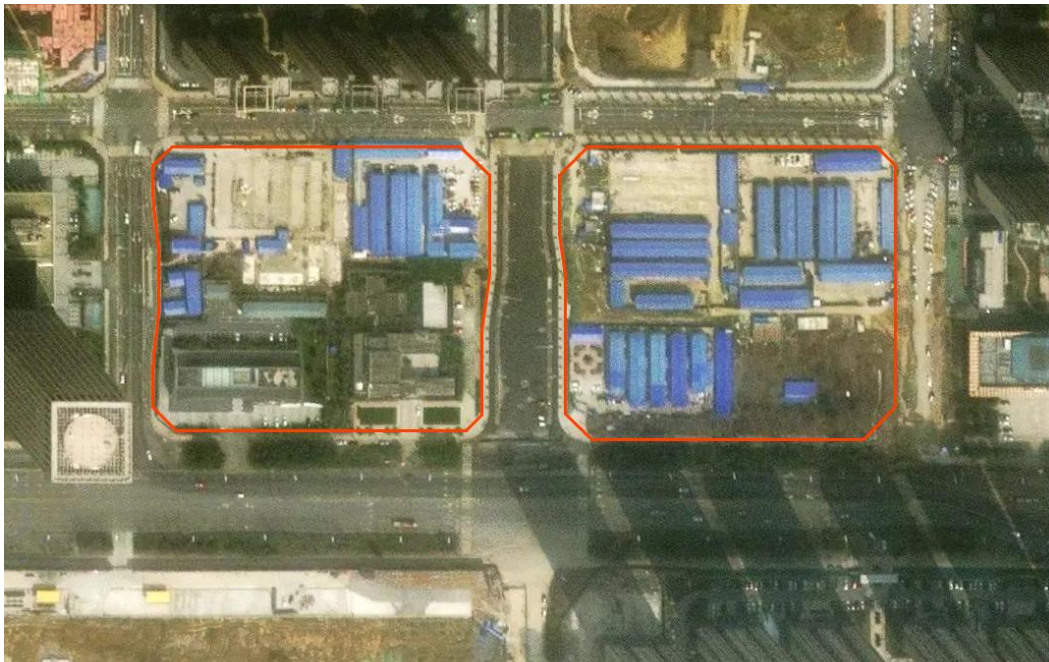
图 1.2 项目区地形地貌图

项目区地貌属于江淮丘陵，微地貌单元为岗地。场地西侧地块施工前为拆迁区，南边已初步整平，北边未整平，地形起伏较大；场地东侧地块现状主要为荒地、堆土区及少量菜地，局部有小面积洼地，地形总体起伏较小（局部堆土区起伏较大），占地范围内原始地面高程在 14.25m ~ 19.46m 之间。

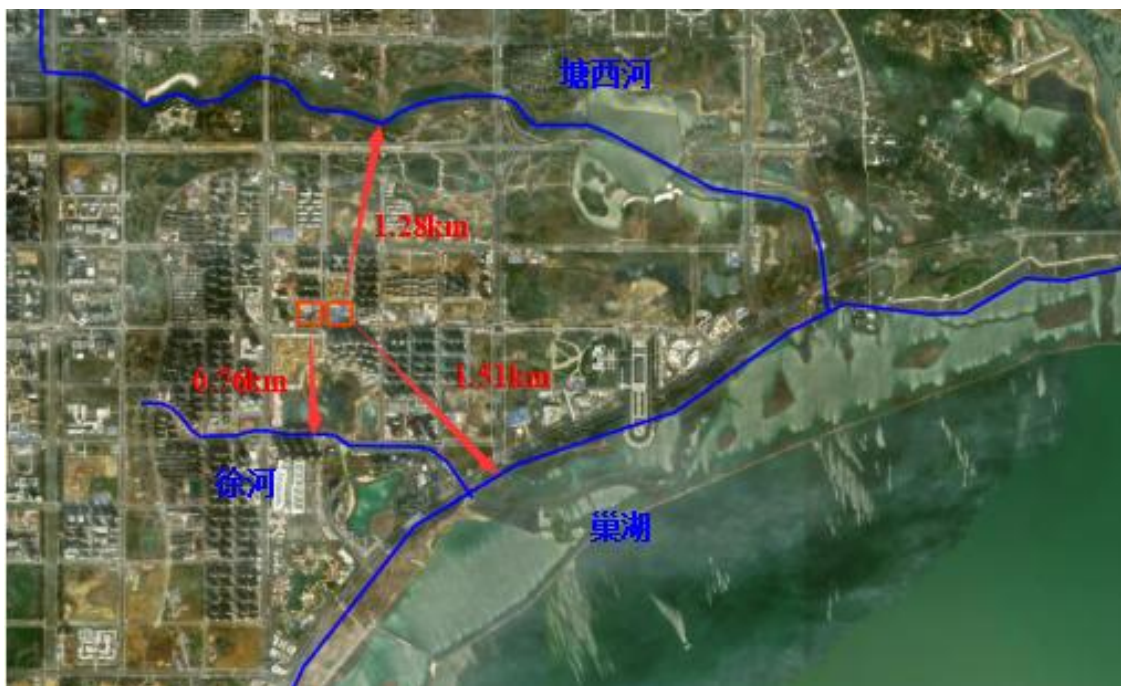
图 1.3 项目区河流水系图

项目位于合肥市包河区，项目区雨水经过雨水口汇入项目区内布置的雨水管道，排入云谷路、庐山路、南昌路的市政雨水管网。项目区河流水系图见图 1.3。

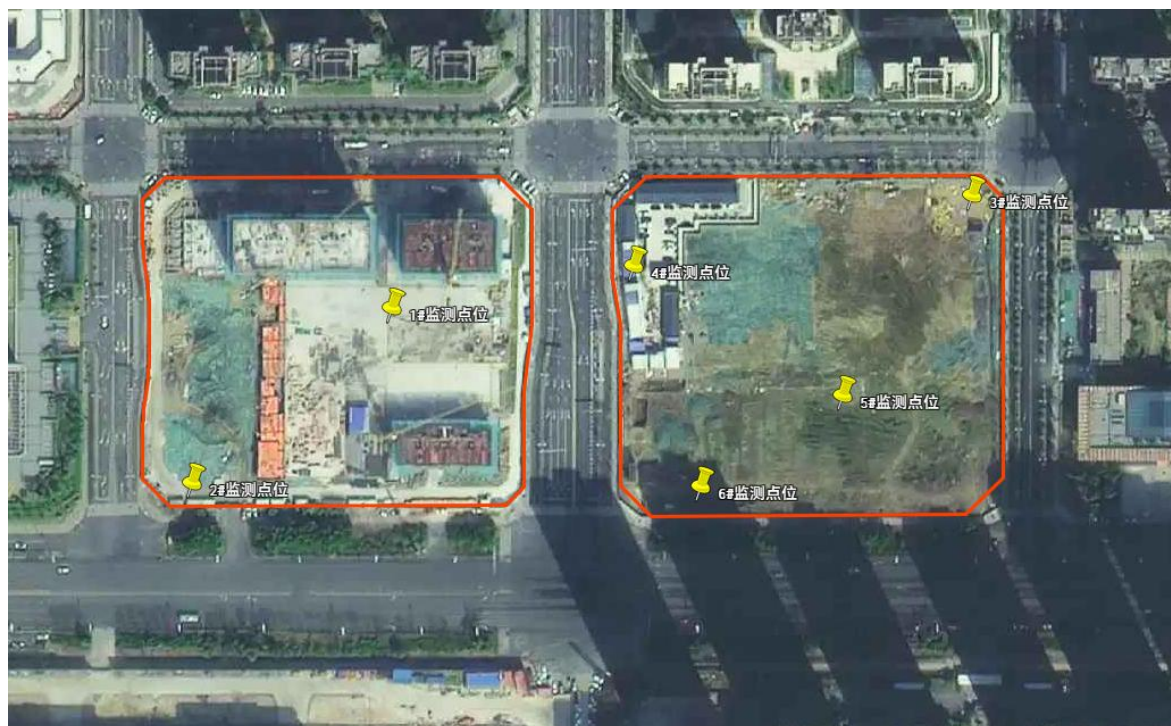
图 1.4 监测点位布设图

根据水土保持方案报告书监测点布设要求，结合工程实际建设情况，共布置了 6 个监测点，分别为主体工程区 4 处、公园绿地区 2 处。监测点位布设见表 1.5，监测点位置示意图见图 1.4。
