滨湖科学城 BK202101 地块项目

水土保持设施验收报告

建设单位：安徽禾茂置业有限公司

编制单位：安徽鑫成水利规划设计有限公司

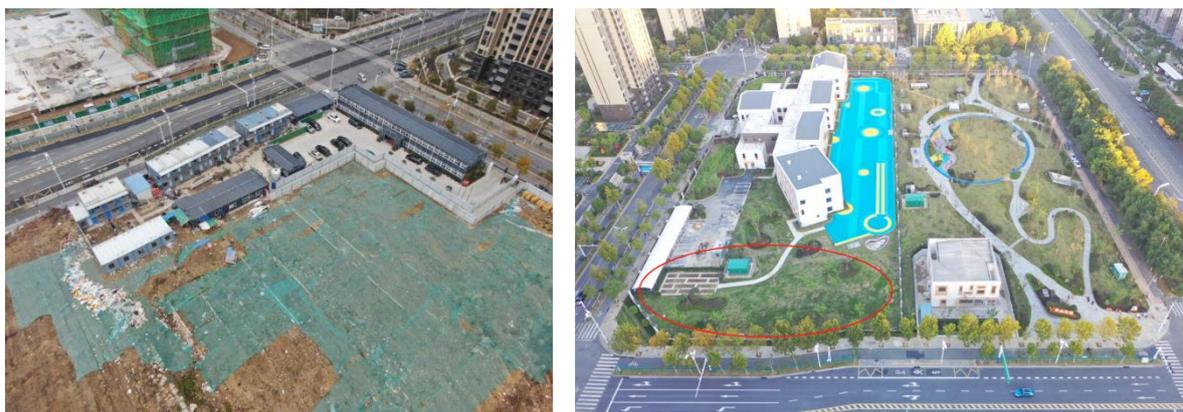
图 1.2 施工场地位置及现状图

根据现场调查，本工程在 B 地块西侧的停车场区域和植被建设区域布置 1 处施工生产生活区，主要为参建单位的项目部、生活区，占地为 0.30hm²。现状，拆除临建设施，进行停车场的建设以及植被建设。

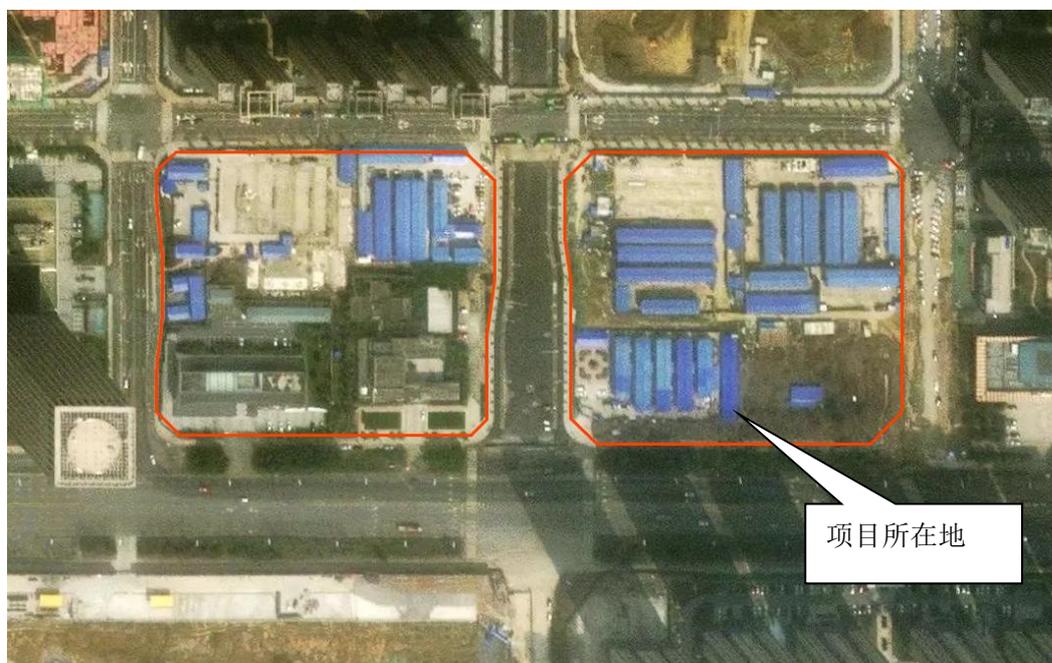
图 1.2 项目区地形地貌图

项目区地貌属于江淮丘陵，微地貌单元为岗地。场地西侧地块施工前为拆迁区，南边已初步整平，北边未整平，地形起伏较大；场地东侧地块现状主要为荒地、堆土区及少量菜地，局部有小面积洼地，地形总体起伏较小（局部堆土区起伏较大），占地范围内原始地面高程在14.25m~19.46m之间。

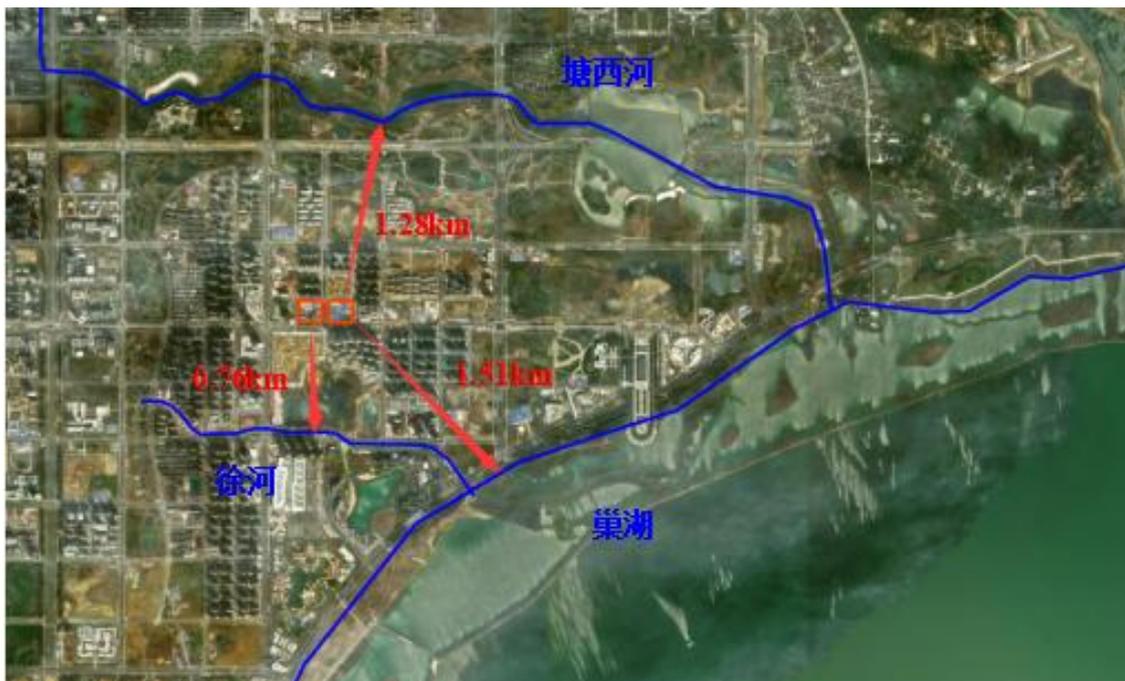
图 1.3 项目区河流水系图

项目位于合肥市包河区，项目区雨水经过雨水口汇入项目区内布置的雨水管道，排入云谷路、庐山路、南昌路的市政雨水管网。

项目区南侧红线边界距徐河 0.76km，北侧红线边界距塘西河 1.28km，东侧红线边界距巢湖 1.51km。
