新华书院项目

# 水土保持监测总结报告

建设单位：灵璧新华房地产有限公司

编制单位：安徽鑫成水利规划设计有限公司

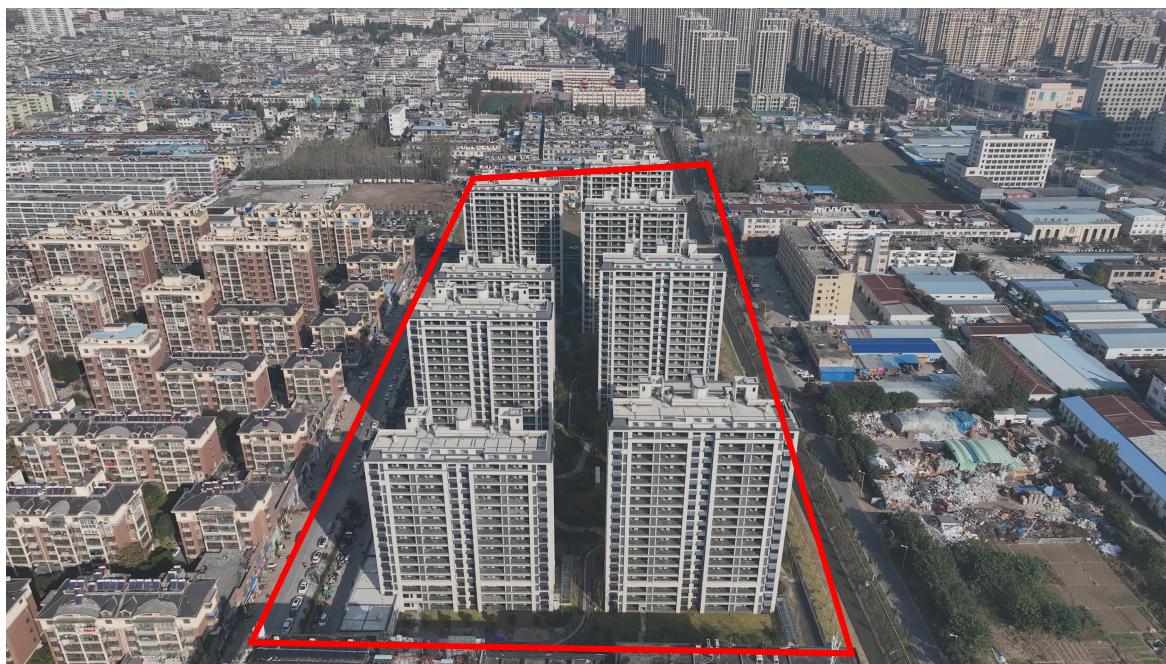
图 1.2 建筑物航拍图（2023 年 11 月）

建构筑物占地  $0.70\text{hm}^2$ ，建筑总面积  $86123.25\text{m}^2$ ，共建设 9 栋住宅楼，配套商业房、建设物业服务用房、社区用房、幼儿园、老年人设施用房和地下车库等配套设施等。
