新华书院项目

# 水土保持设施验收报告

编制单位：安徽鑫成水利规划设计有限公司

2024 年 3 月

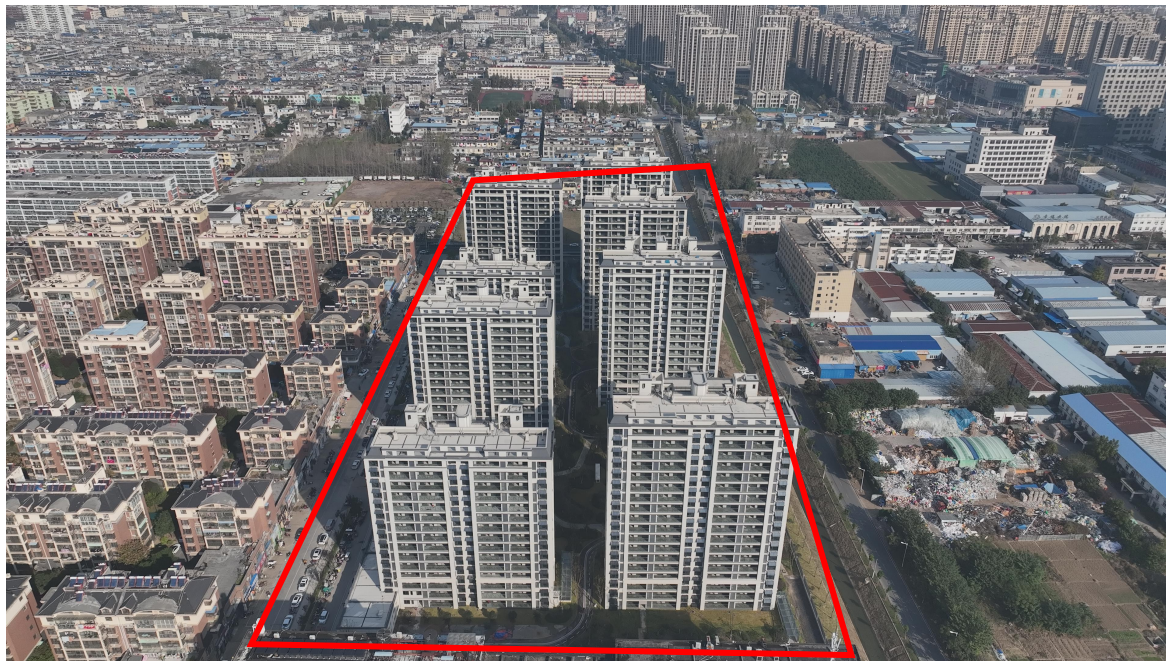
图 1.2 建筑物航拍图（2023 年 11 月）

建构筑物占地  $0.70\text{hm}^2$ ，建筑总面积  $86123.25\text{m}^2$ ，共建设 9 栋住宅楼，配套商业房、建设物业服务用房、社区用房、幼儿园、老年人设施用房和地下车库等配套设施等。

道路广场区占地面积  $1.17\text{hm}^2$ ，沿建筑物、绿地周边布置，宽度  $4\text{m}\sim 6\text{m}$ ，采用沥青混凝土路面。项目在北侧界洪河路设置 1 处主出入口，在西侧育才路设置 1 处次入口。

项目区绿地面积  $1.35\text{hm}^2$ ，绿化率 41.8%，主要分布在建筑物周边和道路两侧，在小区建筑物四周及道路两旁种植乔灌等植物，在建筑物与道路间植草皮。
