军民融合电子信息产业基地项目（一期）

水土保持监测总结报告

建设单位：合肥红宝石创投股份有限公司

编制单位：安徽鑫成水利规划设计有限公司

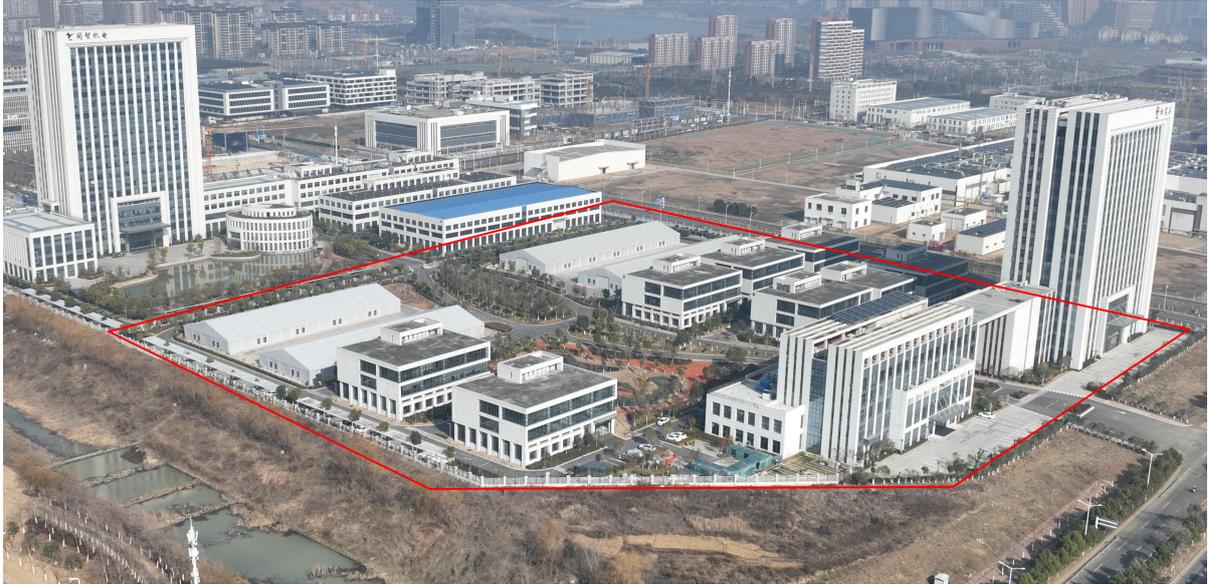
图 1.3 完工后的航拍图（2024 年 1 月）

实际施工过程中，本工程分期施工，本期工程实际建设了8栋工业生产厂房（HBS3#厂房~HBS8#厂房、HBS12#厂房、HBS13#厂房），1栋创投中心（原为HBS14#高层厂房），1栋服务综合楼（HBS15#服务综合楼）及门卫室、地下车库和绿化等基础设施。

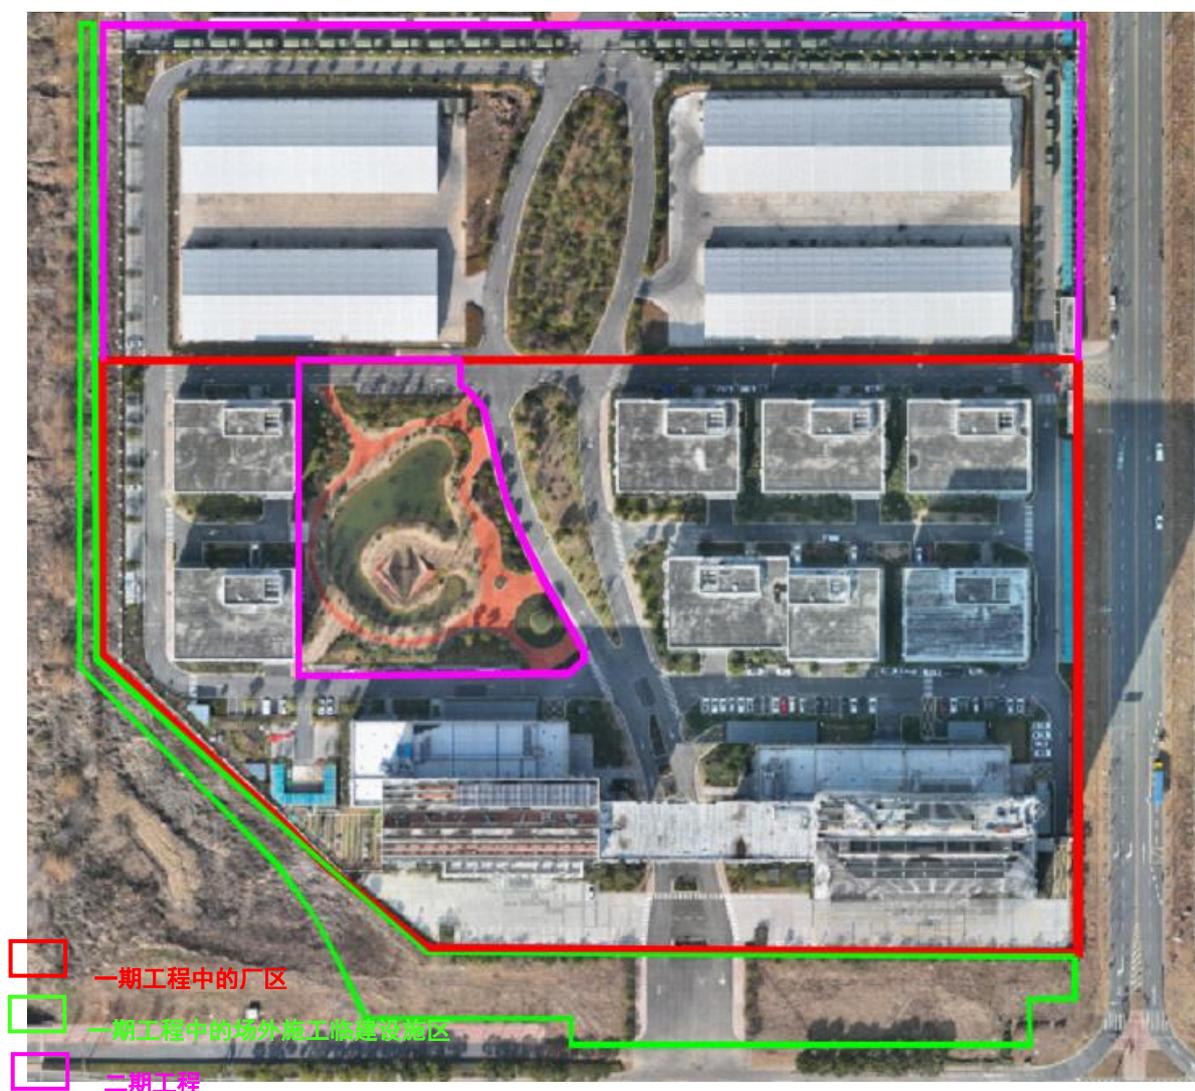
图 1.4 工程完工后正射影像图（2024 年 1 月）

工程在厂区南侧布设 10 栋建筑物，其中 9 栋工业生产厂房，1 栋服务综合楼。建筑物占地面积 1.31hm^2 ，建筑面积为 58908m^2 。

工程在建筑物周边布设道路。道路及硬化地面占地共计 1.62hm^2 。

工程在建筑物及道路四周布设绿化，绿化面积为 0.51hm^2 ，种植绿化树种包括香樟、女贞等。

工程在项目南侧设置 1 处出入口，在东侧设置 1 处出入口。

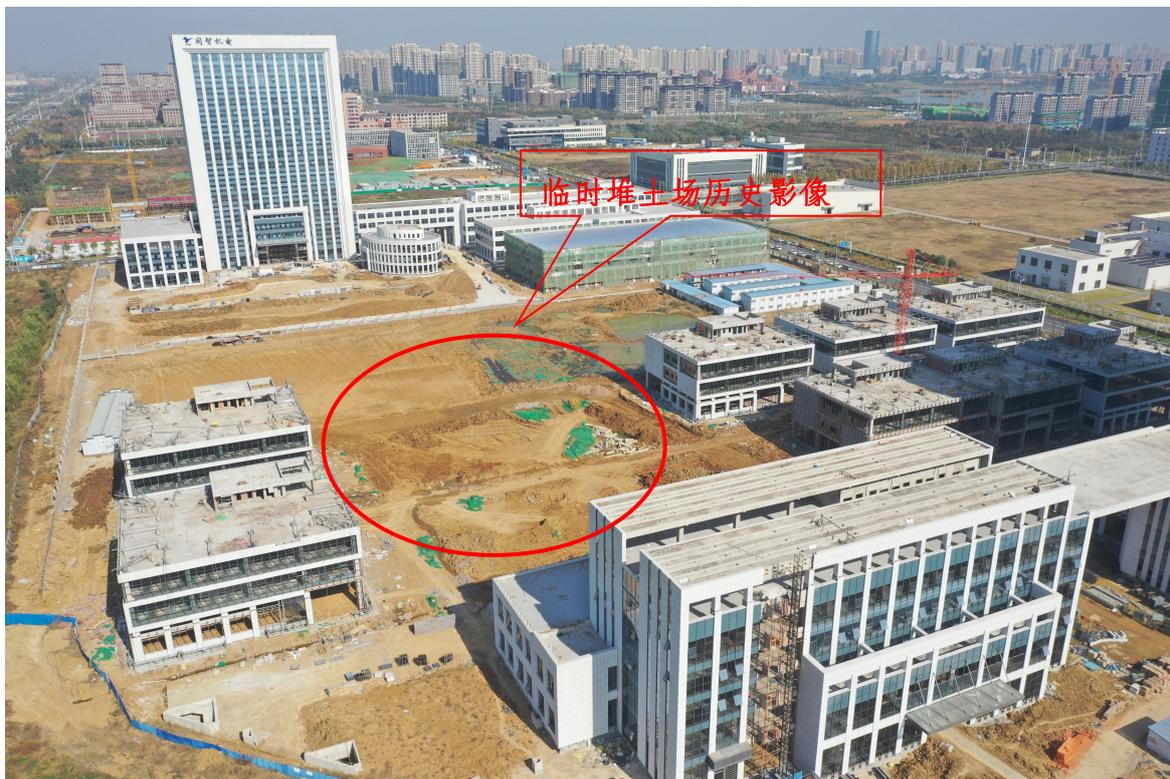
图 1.5 临时堆土场历史影像（2023 年 1 月）

工程施工中在项目区中部设置了 1 处临时堆土场，地库开挖土方部分用于垫高场地，部分堆放于临时堆土场，后期主要用于地库顶板覆土。临时堆土场最大占地面积 0.65hm²，最大堆土量 1.63 万 m³，最大堆土高度 2.8m。土方用完后用于项目区内绿化、道路以及硬化地面。

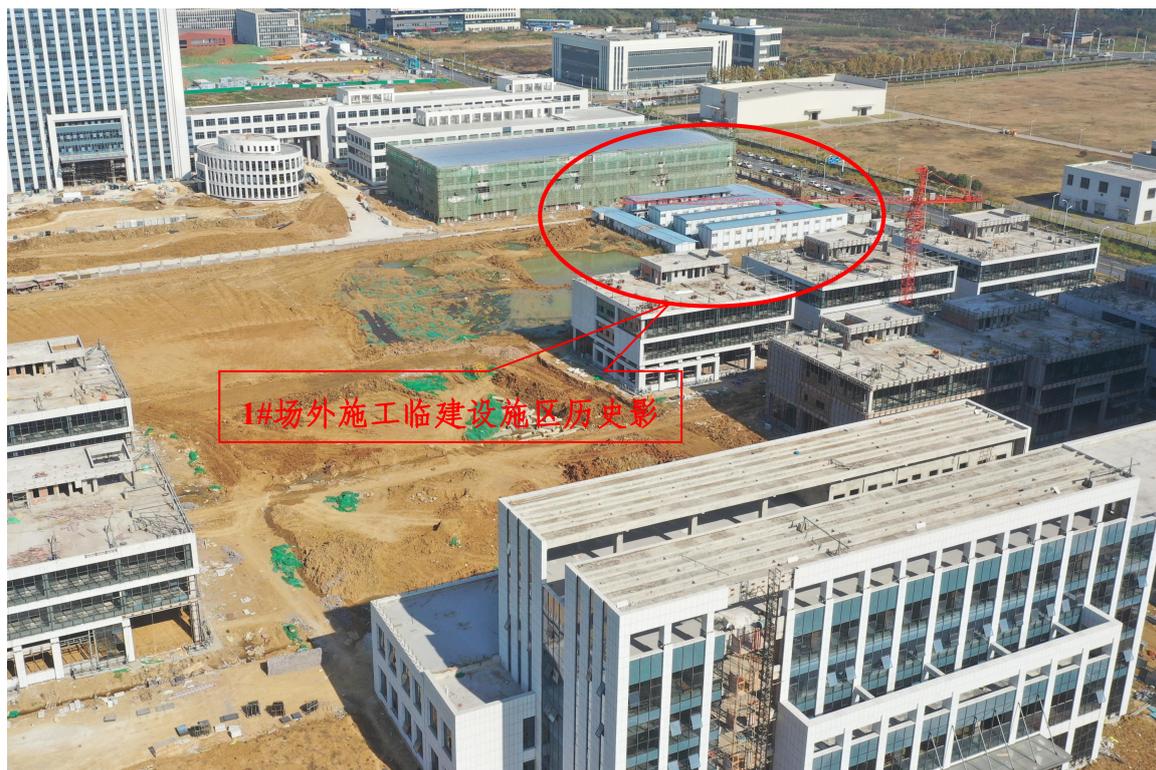
图 1.7 1#场外施工临建设施区历史影像（2020 年 11 月）

根据本工程实际施工情况，项目区共布设了 2 处施工生产生活区，1#施工生活场地位于二期用地范围处，占地面积 0.31hm^2 。2#施工生活场地部分位于一期用地范围内，部分位于一期用地范围外，位于一期用地范围内占地面积为 0.32hm^2 ，位于一期用地范围外占地面积 0.40hm^2 ，2#施工生产生活区面积共计 0.72hm^2 。1#施工生产生活区拆除后用于场地内地面硬化。2#施工生产生活区拆除后部分用于厂区内地面硬化，部分土地整治、撒播草籽后恢复原有占地。

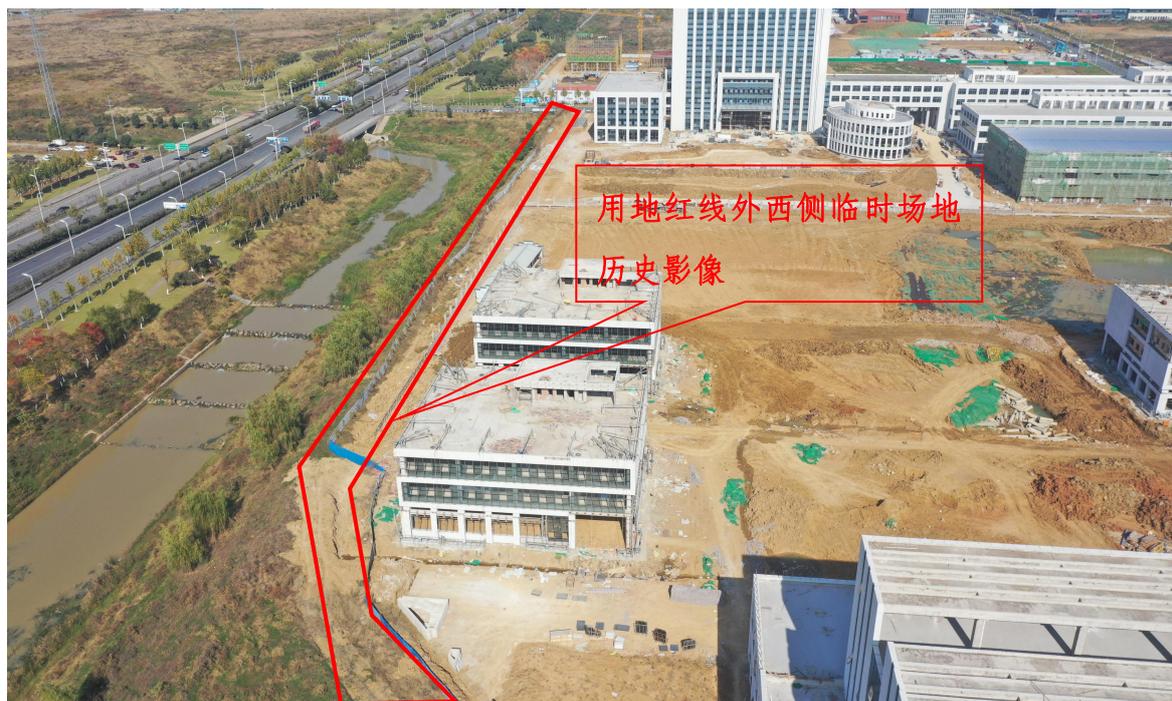
图 1.10 用地红线外临时场地历史影像（2020 年 11 月）

场外施工临建设施区包含位于红线外的施工生产生活区 0.40hm^2 以及用地红线外西侧施工临时扰动区域 0.16hm^2 。场外施工临建设施区占地面积为 0.56hm^2 。
