军民融合电子信息产业基地项目(一期)

水土保持设施验收报告

建设单位: 合肥红宝石创投股份有限公司

编制单位:安徽鑫成水利规划设计有限公司

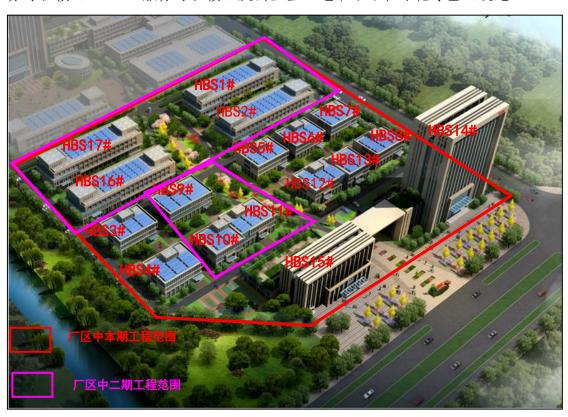
图 1.2 方案编制阶段项目鸟瞰图

根据批复的水土保持方案,本工程需要建设 15 栋 3 层厂房(HBS1#厂房~HBS13#厂房、HBS16#厂房、HBS17#厂房), 1 栋 16 层厂房(HBS14#厂房), 1 栋 5 层服务综合楼(HBS15#服务综合楼)及门卫室、地下车库和绿化等基础设施。

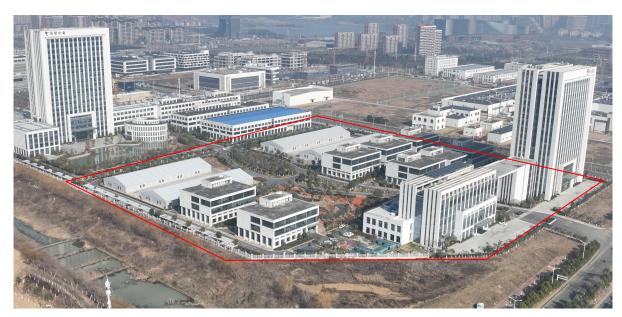
图 1.2 完工后的航拍图 (2024年1月)

实际施工过程中,本工程分期施工,本期工程实际建设了 8 栋工业生产厂房 (HBS3#厂房~HBS8#厂房、HBS12#厂房厂房、HBS13#厂房),1 栋创投中心(原为 HBS14#高层厂房),1 栋服务综合楼(HBS15#服务综合楼)及门卫室、地下车库和绿化等基础设施。

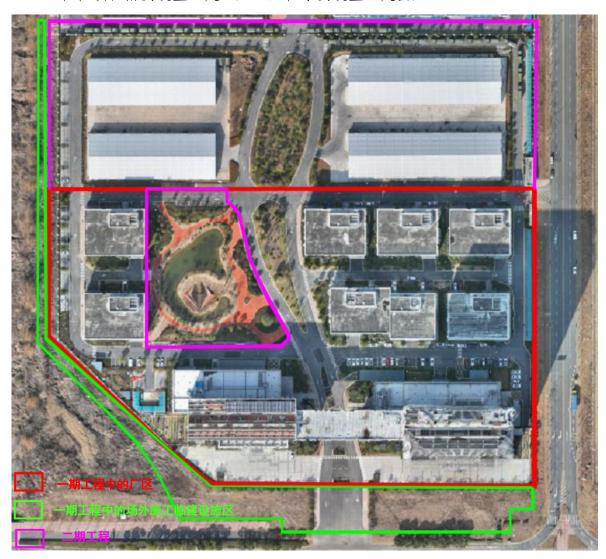
图 1.4 工程完工后正射影像图 (2024年1月)

现针对本次验收范围内厂区内的项目组成及布设进行介绍,本期工程永久占地面积为 3.44hm²。

工程在厂区南侧布设 10 栋建筑物,其中 9 栋工业生产厂房,1 栋服务综合楼。 建筑物占地面积 1.31hm²,建筑面积为 58908m²。

工程在建筑物周边布设道路。道路及硬化地面占地共计 1.62hm²。

工程在建筑物及道路四周布设绿化、绿化面积为 0.51hm², 种植绿化树种包括香樟、女贞等。

工程在项目南侧设置1处口入口,在东侧设置1处出入口。

说明:本次验收范围包含一期工程中的厂区以及一期工程中的场外施工临建设施区,厂区在本节予以介绍,场外施工临建设施区在"1.1.5施工组织及工期"中介绍。

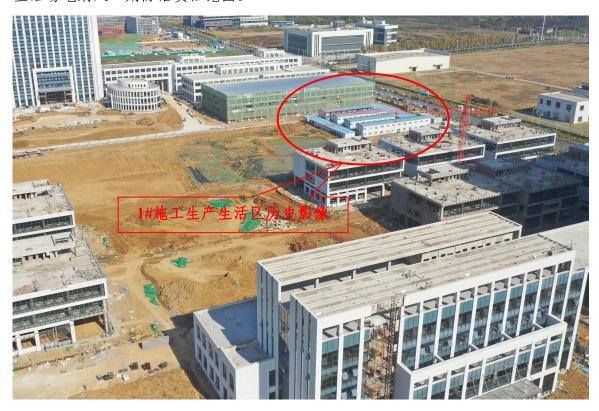
图 1.3 1#施工生产生活区历史影像(2020 年 11 月)

根据本工程实际施工情况,项目区共布设了 2 处施工生产生活区,1#施工生活场地位于二期用地范围处,占地面积 0.31hm²。2#施工生活场地部分位于一期用地范围内,部分位于一期用地范围外,位于一期用地范围内占地面积为 0.32hm²,位于一期用地范围外占地面积 0.40hm²,2#施工生产生活区面积共计 0.72hm²。1#施工生产生活区拆除后用于场地内地面硬化。2#施工生产生活区拆除后部分用于厂区内地面硬化,部分土地整治、撒播草籽后恢复原有占地。

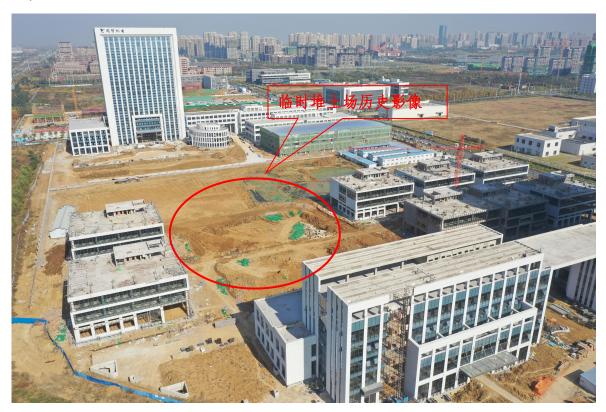
图 1.6 临时堆土场历史影像(2023年1月)

工程施工中在项目区中部设置了 1 处临时堆土场,地库开挖土方部分用于垫高场地,部分堆放于临时堆土场,后期主要用于地库顶板覆土。临时堆土场最大占地面积 0.65hm²,最大堆土量 1.63 万 m³,最大堆土高度 2.8m。土方用完后用于项目区内绿化、道路以及硬化地面。临时堆土场位于一期用地范围内的面积为 0.12hm²,位于二期用地范围内的面积为 0.53hm²,由于本工程分期验收,因此将位于一期用地范围内的临时堆土场纳入一期防治责任范围,位于二期用地范围内的临时堆土场纳入一期防治责任范围。

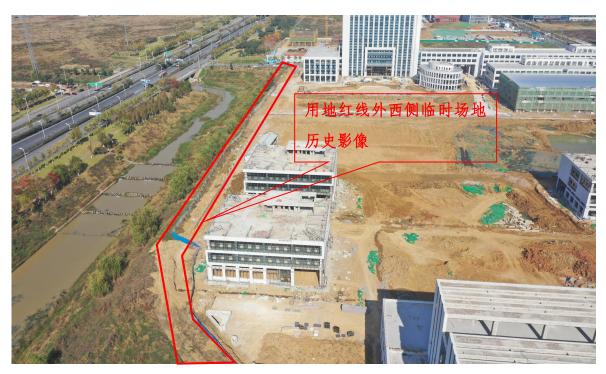
图 1.10 用地红线外临时场地历史影像(2020年11月)

施工过程中,占用用地红线外西侧 0.16hm² 做为施工场地,工程完成后进行土地整治、撒播草籽后恢复原有占地。场外临时占地均纳入一期防治责任范围。
