中铁五号院项目

水土保持监测总结报告

建设单位：中铁四局集团房地产开发有限公司

编制单位：安徽鑫成水利规划设计有限公司

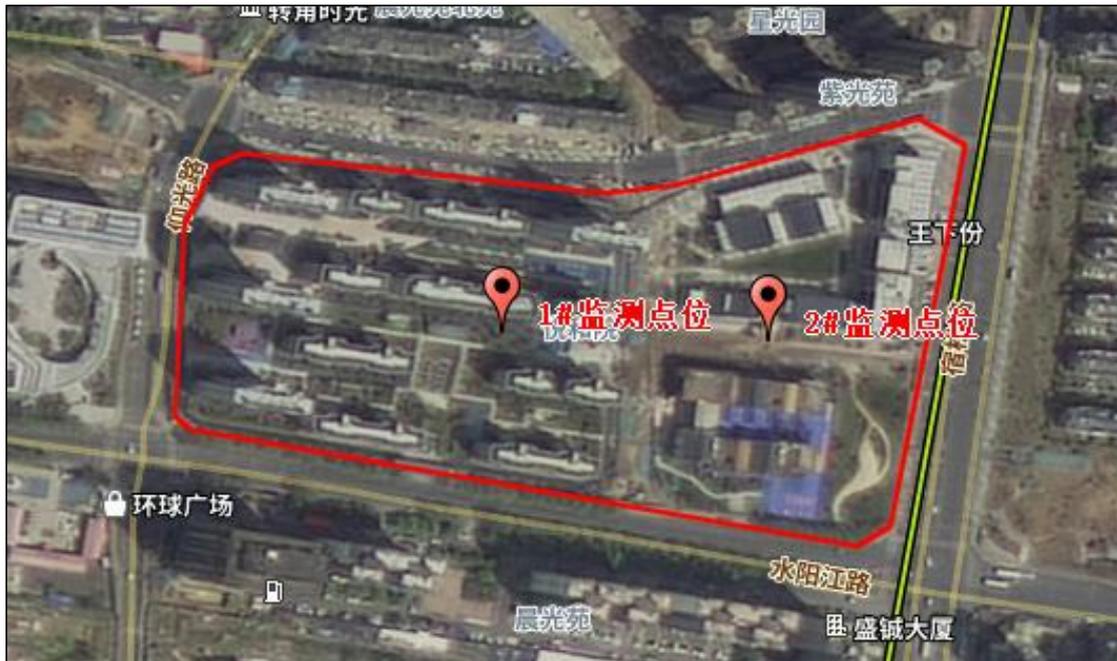
图 1.3-1 监测点位布置图

根据水土保持方案报告书监测点布设要求,结合工程实际建设情况,通过卫星影像比对和查询施工、监理资料,共布置了2个监测点位,分别为主体工程区的绿化区域和临时堆土场。监测点布置情况见表1.3.1,监测点位布置情况见图1.3-1。

序号	区域	监测点位	经度	纬度	方法	内容
1#	主体工程区	绿化区域	117°15'43.07"	31°49'31.14"	遥感法、实地量测法	场地扰动形式与面积,水土流失量,植被生长情况,水土保持工程措施、植物措施实施效果
2#	主体工程区	临时堆土场	117°15'47.96"	31°49'30.99"	遥感法、实地量测法

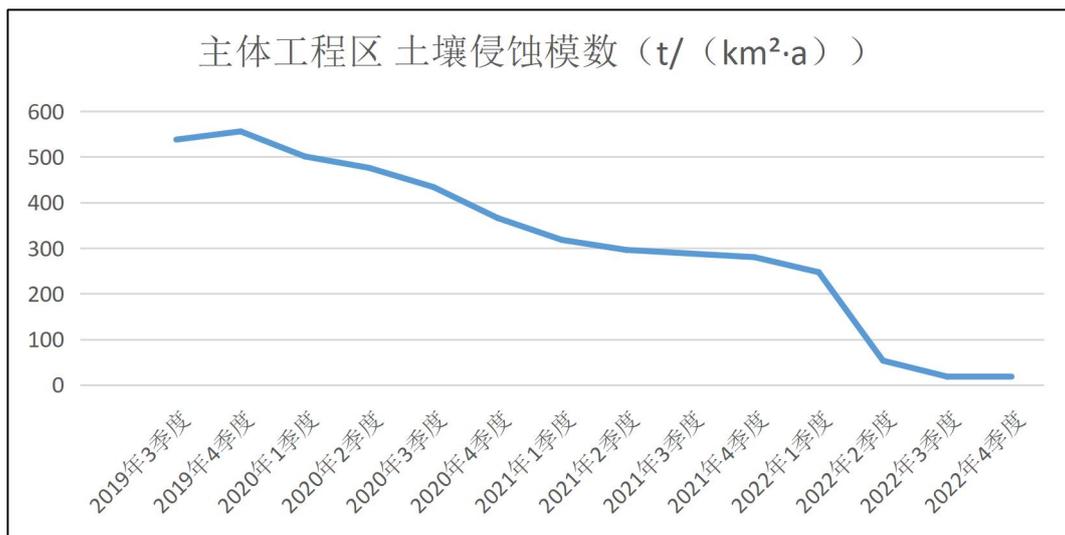
平均土壤侵蚀模数加大。随着施工进度的进行，各区域的工程措施和植物措施的实施及逐渐发挥效益，水土流失量显著降低，平均土壤侵蚀模数降低。到 2022 年 5 月，整个项目区平均土壤侵蚀模数下降到 $247\text{t}/\text{km}^2\cdot\text{a}$ 。施工期各项目分区土壤侵蚀监测成果见表 5.2.2。

侵蚀时间	分区	主体工程区侵蚀模数 ($\text{t}/(\text{km}^2\cdot\text{a})$)
2019 年 3 季度		538
2019 年 4 季度		556
2020 年 1 季度		501
2020 年 2 季度		476
2020 年 3 季度		434
2020 年 4 季度		366
2021 年 1 季度		318
2021 年 2 季度		296
2021 年 3 季度		288
2021 年 4 季度		280
2022 年 1 季度		247
2022 年 2 季度		247
2022 年 3 季度		247
2022 年 4 季度		247

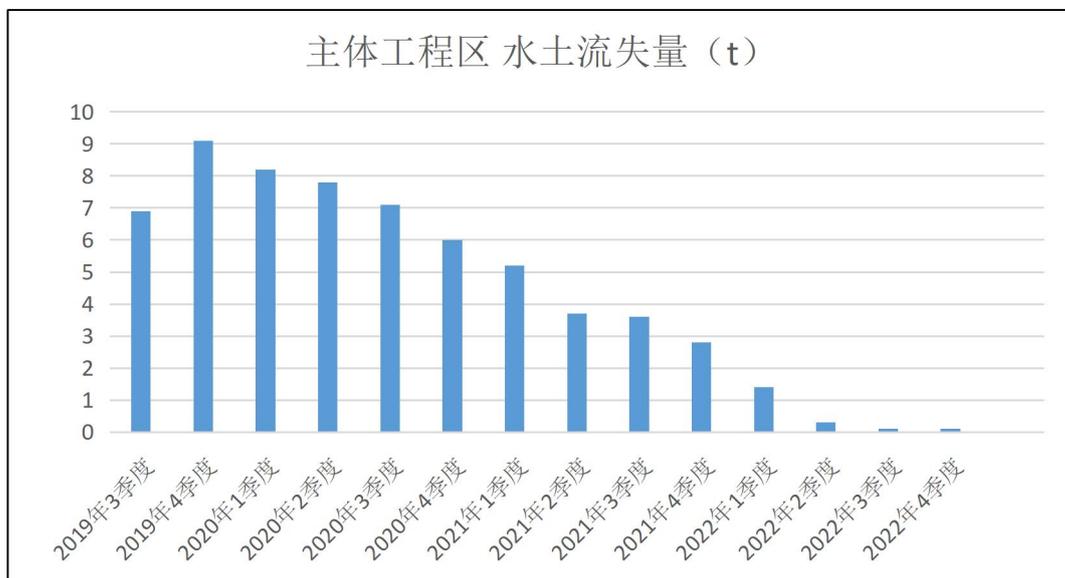
侵蚀时间	分区	主体工程区侵蚀量 (t)
2019 年 3 季度		6.9
2019 年 4 季度		9.1
2020 年 1 季度		8.2
2020 年 2 季度		7.8
2020 年 3 季度		7.1
2020 年 4 季度		6.0
2021 年 1 季度		5.2
2021 年 2 季度		3.7
2021 年 3 季度		3.6
2021 年 4 季度		2.8
2022 年 1 季度		1.4
2022 年 2 季度		0.3
2022 年 3 季度		0.1
2022 年 4 季度		0.1
合计		62.3
