G104 泗县段一级公路改建工程

# 水土保持设施验收报告

建设单位：泗县鼎盛交通文化旅游投资有限公司

编制单位：安徽鑫成水利规划计有限公司

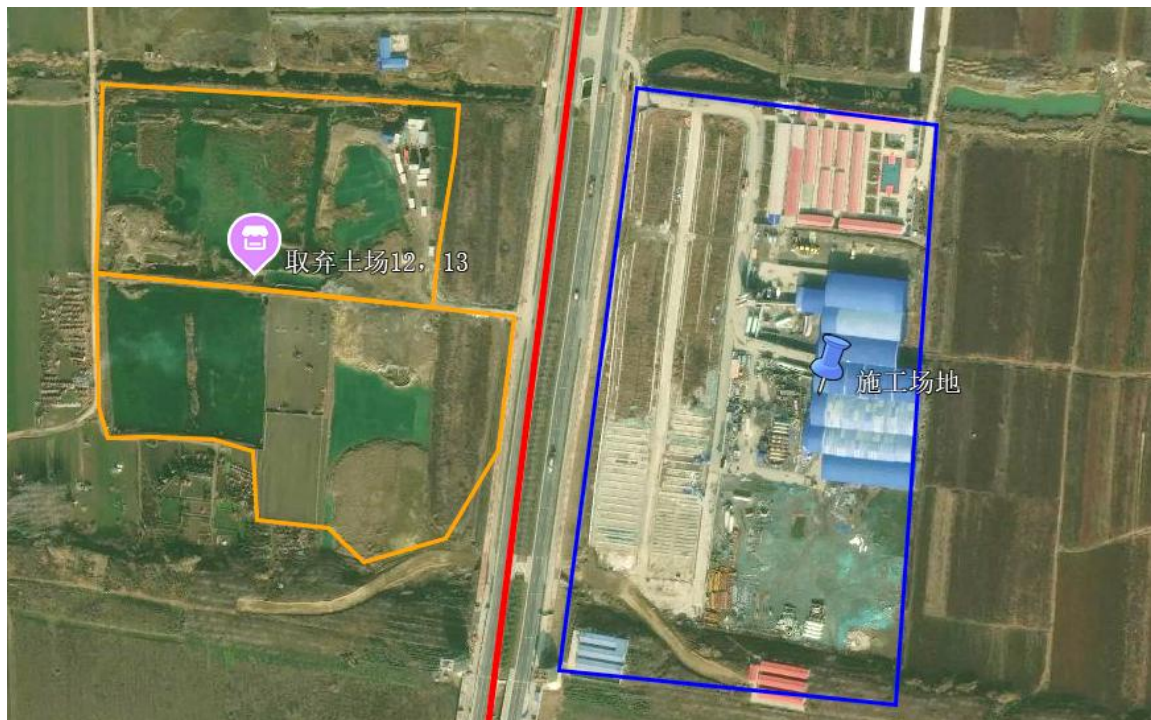
图 1.2 施工场地区位置图

本项目在红线外设置了 1 处施工场地，位于 K911+700 右侧 50m，主要包括：办公场地、预制场、金属结构安装场、材料堆场等，施工场地区占地  $9.96\text{hm}^2$ 。
