G3 京台高速公路双堆集互通立交工程

水土保持设施验收报告

建设单位：濉溪县交通运输局

编制单位：合肥鑫玥项目管理有限公司

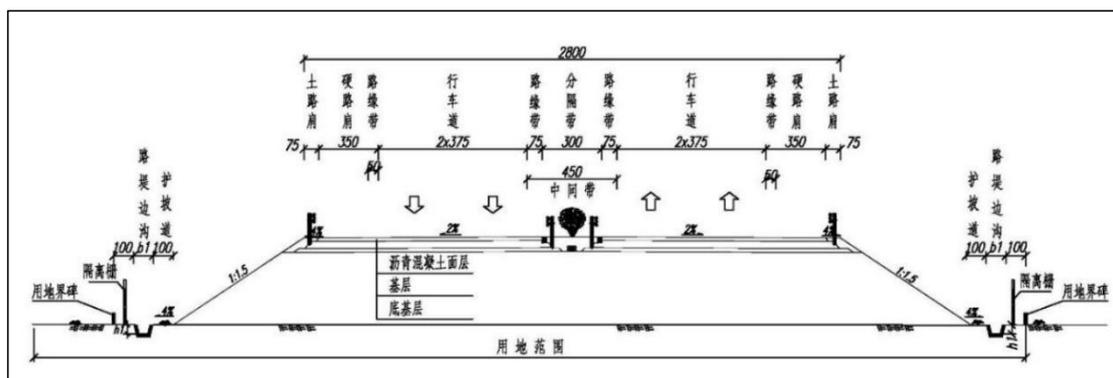
图 1.1-2 路基现状标准横断面图

本项目既有 G3 京台高速采用整体式路基为双向四车道，速度 120km/h，路基宽 28.0m（本项目老路标准宽度维持 28m 不变），路面宽 23.5m。

路基横断面几何尺寸布置为：土路肩宽 0.75m+硬路肩宽 3.5m（其中路缘带宽 0.5m）+行车道宽 $2 \times 3.75\text{m}$ +中间带 4.5m（其中内侧路缘带各宽 0.75m）+行车道宽 $2 \times 3.75\text{m}$ +硬路肩宽 3.5m（其中路缘带宽 0.5m）+土路肩宽 0.75m。行车道及硬路肩正常路拱横坡为 2%，土路肩正常横坡为 4%。

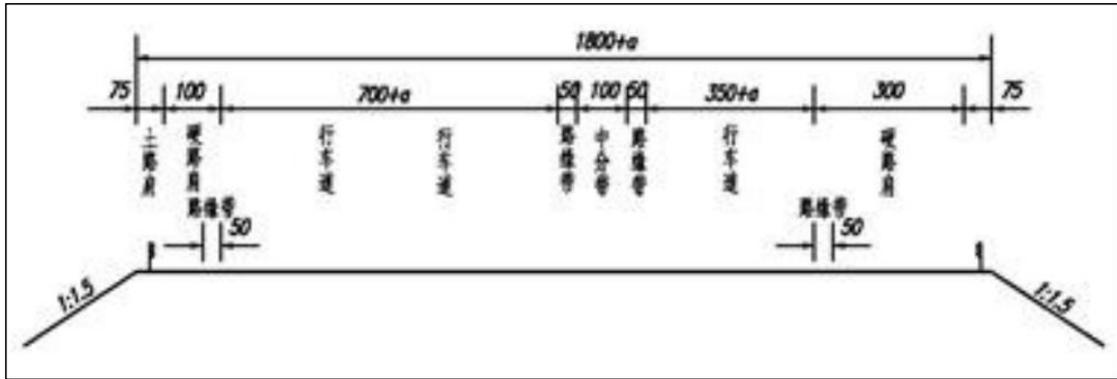
图 1.1-3 A 匝道双向四车道路基标准横断面

根据互通立交的交通流量，A 匝道采用路基宽度为 18.0m。断面布置为：0.75m 土路肩+3.0m 硬路肩+3.5m 行车道+0.5m 路缘带+1.0m 分隔带+0.5m 路缘带+ $2 \times 3.5\text{m}$ 行车道+1.0m 硬路肩+0.75m 土路肩。B、D、E 匝道为单向单车道匝道断面，路基宽度为 10.5m。断面布置为：0.75m 土路肩+1.0m 硬路肩+3.5m 行车道+4.5m 硬路肩+0.75m

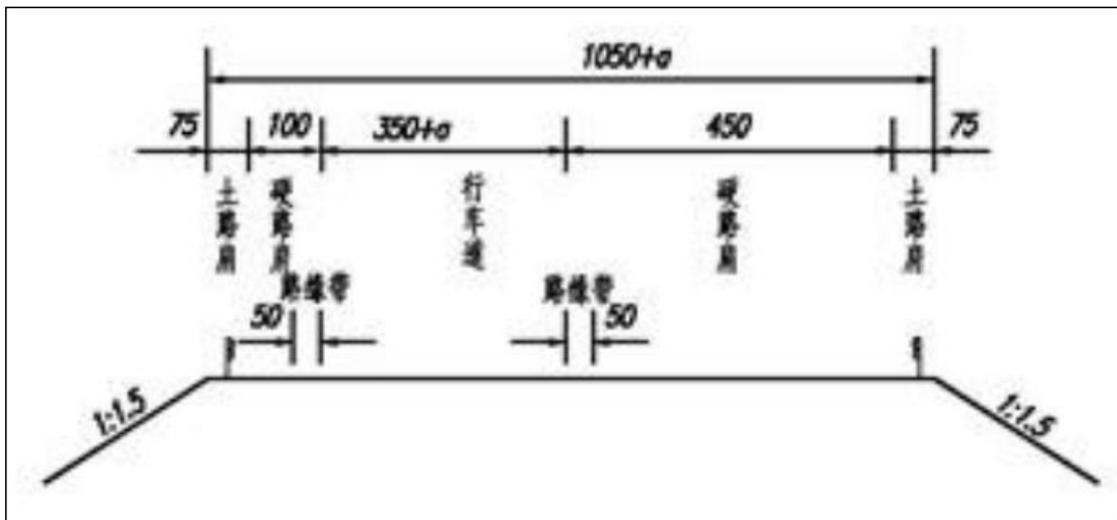
图 1.1-4 B、D、E 匝道路基标准横断面

土路肩。C 匝道为单向双车道匝道断面，路基宽度为 10.5m。断面布置为：0.75m 土路肩+1.0m 硬路肩+3.5m×2 行车道+1.0m 硬路肩+0.75m 土路肩。

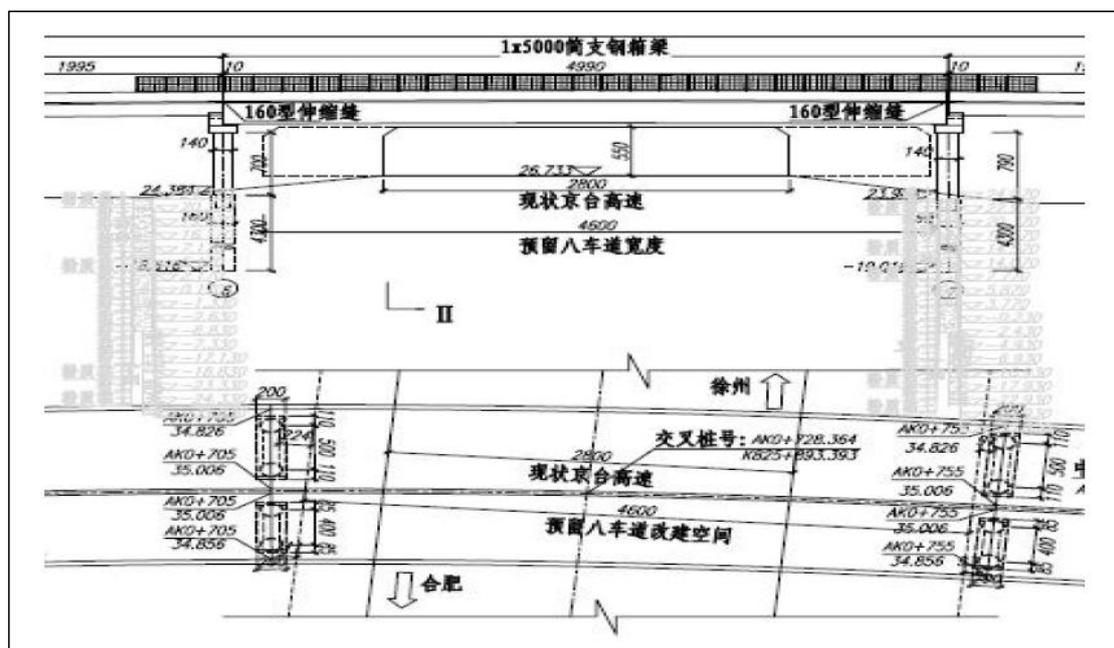
图 1.1-6 AK0+770 匝道桥

该桥位于 A 匝道，跨越 G3 京台高速主线，交叉处 G3 京台高速路基宽度 28m，中央分隔带宽 3m，不具备落墩条件。

跨越 G3 京台高速主跨采用 50m 钢箱梁一跨跨越，桥下净空 5.5m，8 车道扩建后桥墩边缘距路基边线 0.9m，引桥采用 20m 跨径现浇箱梁；桥梁下部采用桩柱式桥墩，肋板式台桥台，桩基础。跨径布置为 6×20m+50m+10×20m，墩台轴线与法线交角 0 度，桥梁全长 376m，桥宽 18m~18.25m。

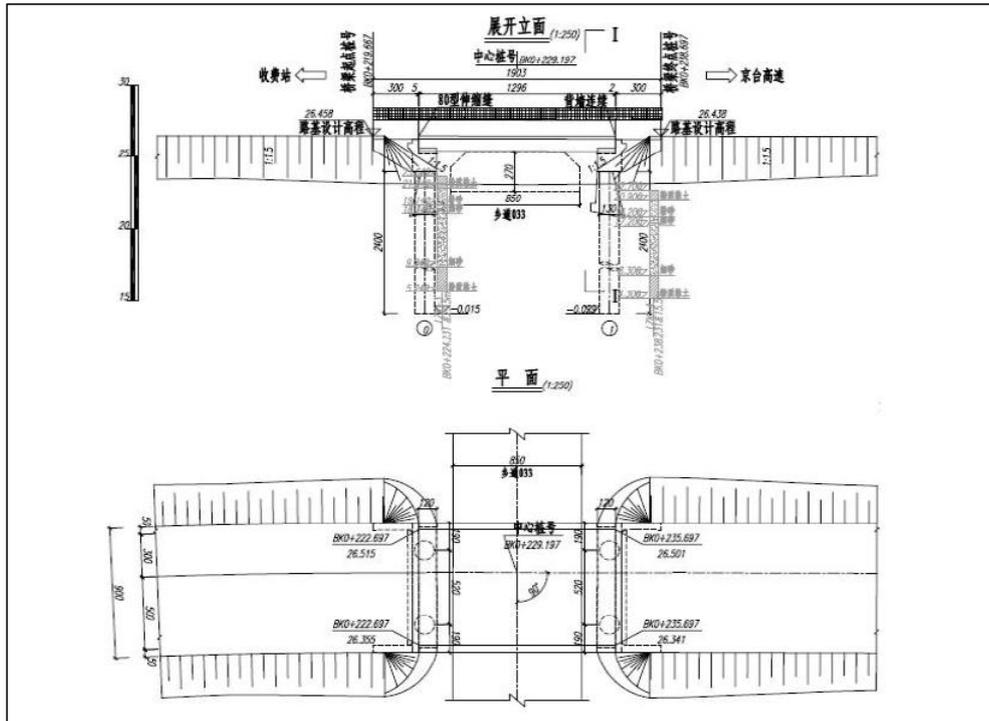
图 1.1-7 BK0+229.197 匝道桥

该桥位于 E 匝道，跨越乡道 033，乡道 033 路基宽度 8m。桥梁跨径布置为 1×13m，桥梁全长 19m，桥台与匝道法线交角 0 度。桥梁上部采用 13m 预应力混凝土密肋式 T 梁，桥梁下部桥台采用柱式台，基础采用桩基础。

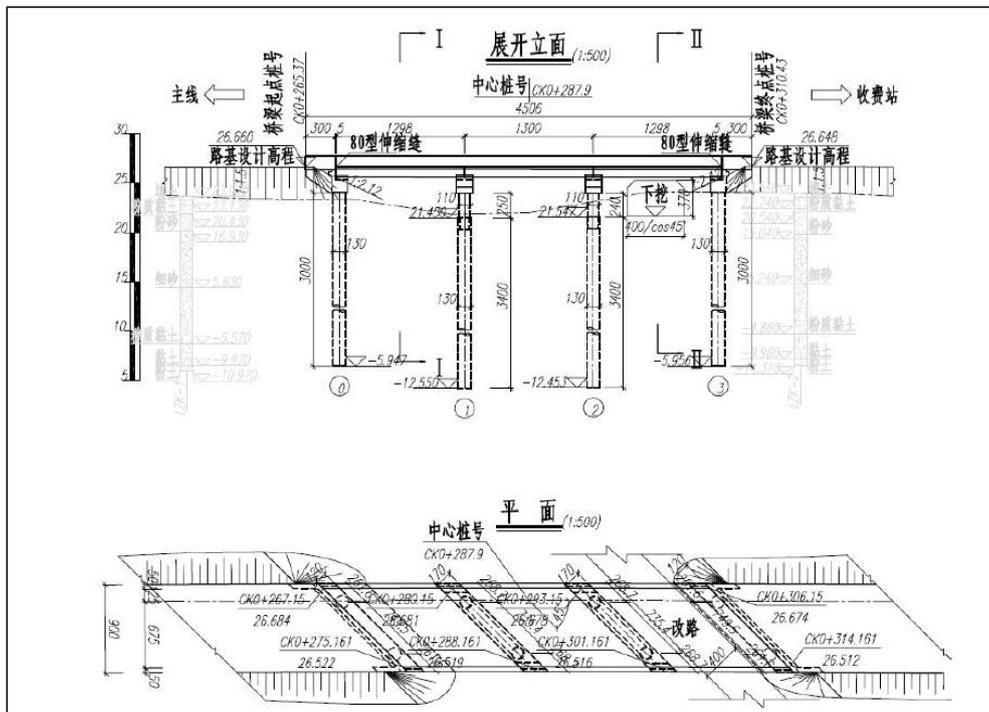
图 1.1-8 CK0+287.9 匝道桥

该桥位于 C 匝道，桥下有 4m 水泥路通过，西侧京台高速老桥桥下净空 3.7m。本桥采用 3×13m 预应力混凝土密肋式 T 梁，桥梁全长 45m，桥下净空不小于 3.7m。桥梁下部采用柱式台、柱式墩，墩台采用桩基础，基础采用摩擦桩。

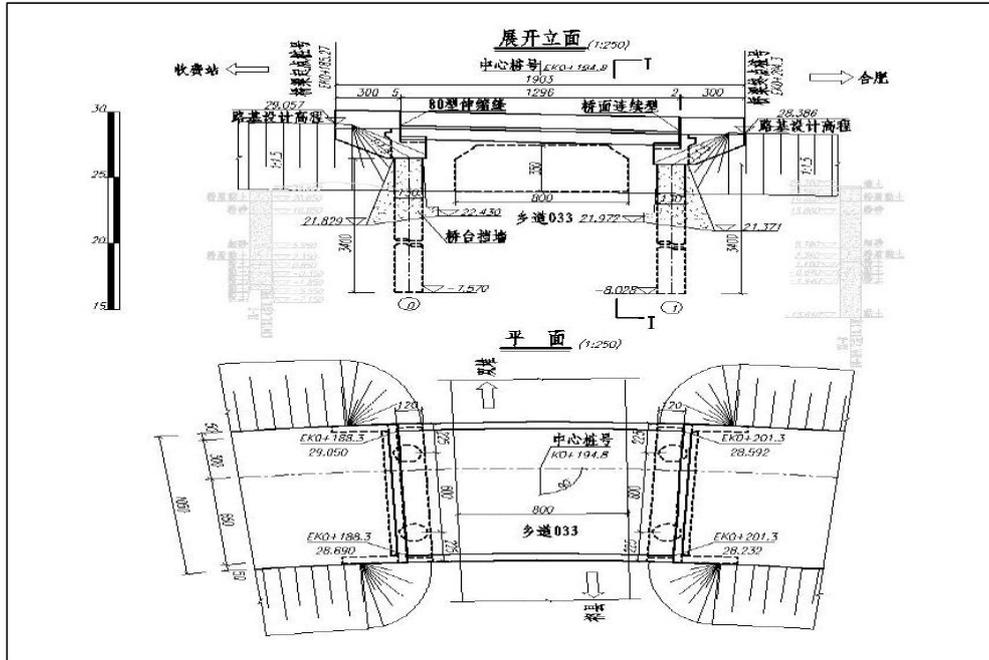
图 1.1-9 EK0+194.8 匝道桥

该桥位于E匝道，跨越改移后乡道033，乡道033路基宽度8m。桥梁跨径布置为1×13m，桥梁全长19m，桥台与匝道法线交角0度。桥梁上部采用13m预应力混凝土密肋式T梁，桥梁下部桥台采用柱式台，台前采用挡墙收坡；基础采用桩基础。

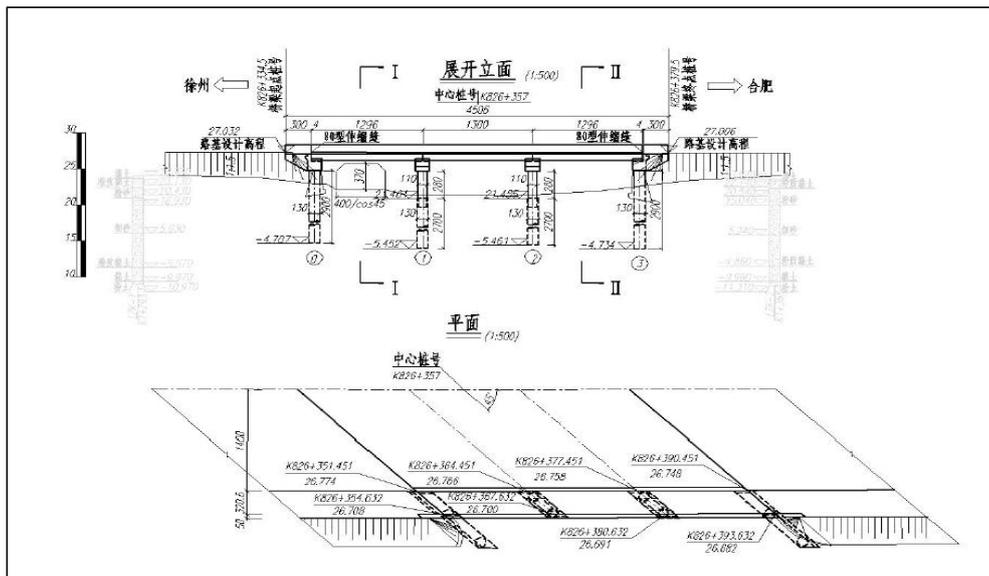
图 1.1-10 K826+3357 中桥

5、K826+3357 中桥

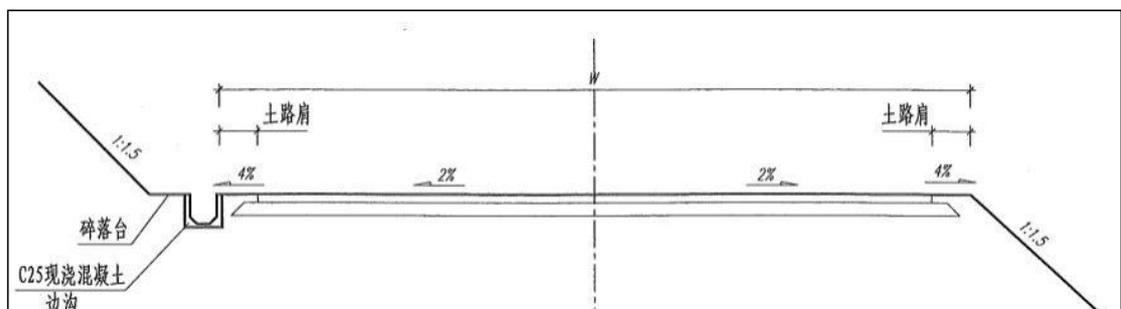
图 1.1-11 改路工程标准断面图

I型路面结构为 22cm 水泥混凝土路面+下封层+18cm 水稳碎石，接线与改路相应的防护及排水参照主线标准进行设计。

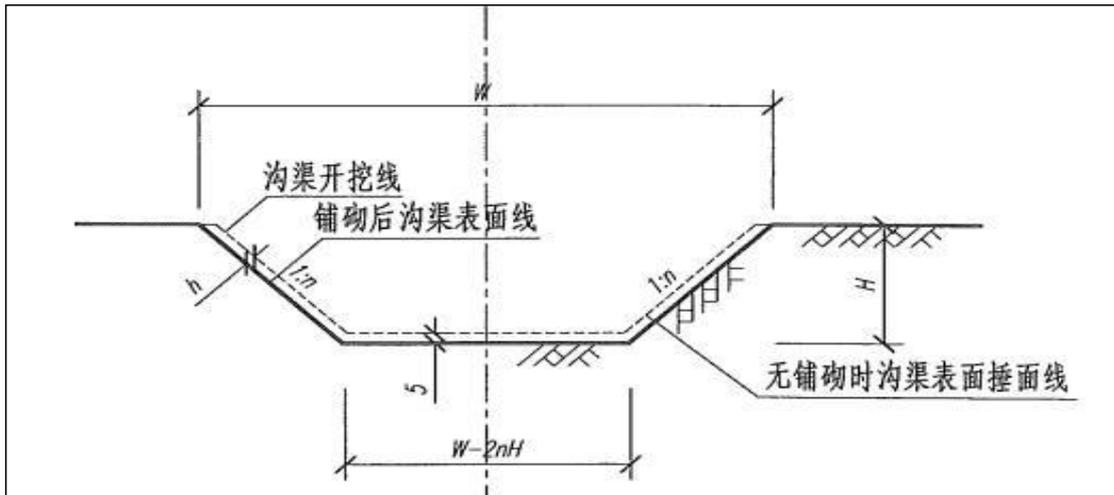
图 1.1-12 改沟工程标准断面图

对于本项目占压的沟渠，主要对路侧进行沟（渠）改移设计。对于地势平坦、尺寸较小、断面规则、水流稳定的沟渠，开挖后捶实；对冲刷较大的沟渠应对沟渠表面进行浆砌片石铺砌防护。改移沟渠的挖方首先用于填筑路基以外须回填的原沟渠（或原河道），剩余土方与清淤等在路侧临时堆放，用于临时用地的复垦或高速公路绿化培土。

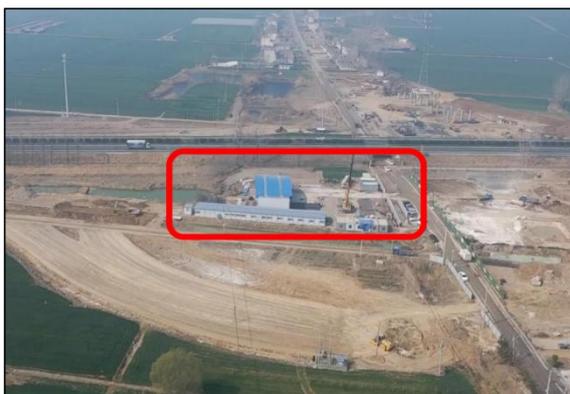
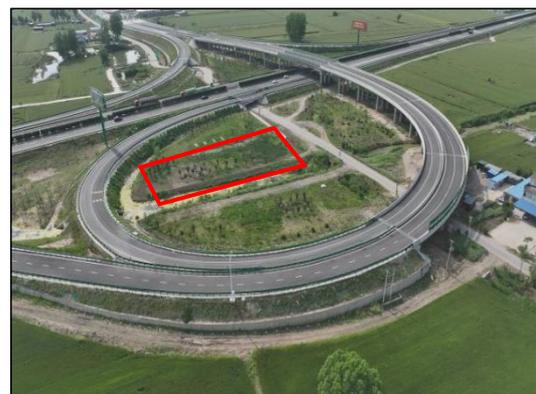
图 1.1-13 施工生产区占地情况布置图

本项目施工单位项目部和工人生活住宿均采用租赁民房的形式，现场仅布设 1 处钢筋加工棚，布设在征地范围内，现状已进行绿化。

施工生产区（2022.5）

施工生产区现状（2024.5）
